서울문산고속도로시설물  
정밀안전점검용역

외관조사망도  
(서문14교(문산방향))

서울문산고속도로(주)

(주)명성엔지니어링

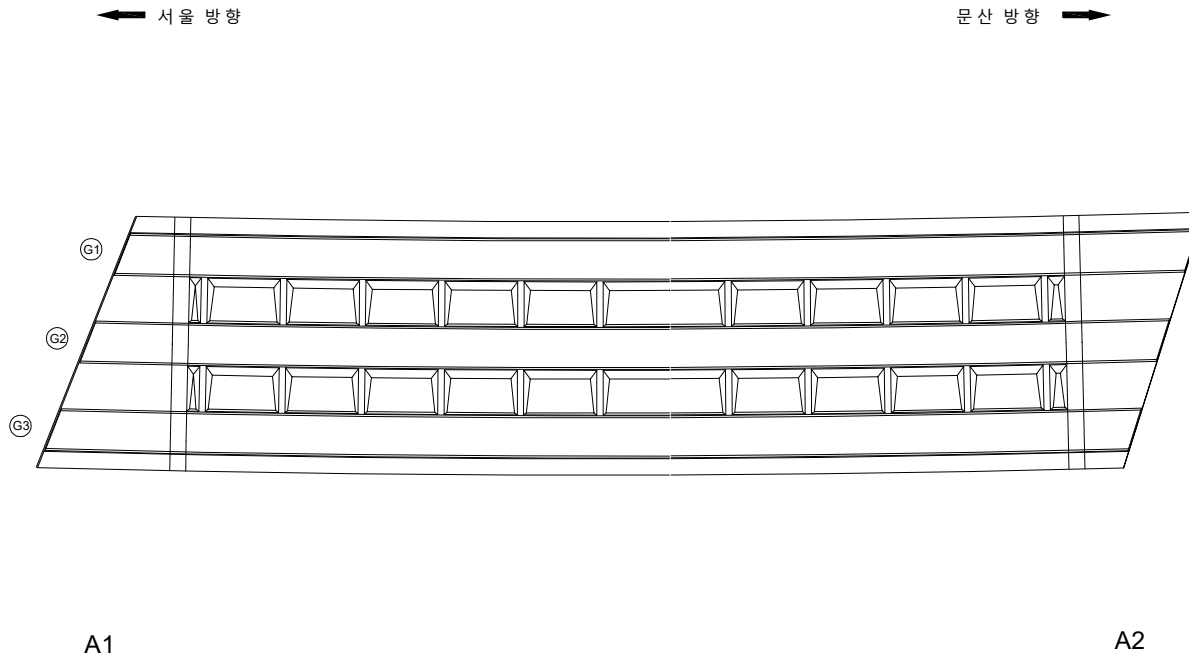
| 부식 | 좌굴, 변형 | 기타 | 서문 14교(문산 방향) 바닥판하면 S1 |

| 번호 | 발생<br>년도 | 부재 | 손상내용 | 손상현황 | | | | | | | 비 고 |
|---|---|---|---|---|---|---|---|---|---|---|---|
| 1 | 22학 | 거더외부 | 도장균형 | | 0.1 | 0.2 | 0.02 | m <sup>2</sup> | 1 | 0.02 | |
| 2 | 22학 | 거더외부 | 도장균형 | | 0.1 | 0.3 | 0.03 | m <sup>2</sup> | 1 | 0.03 | |

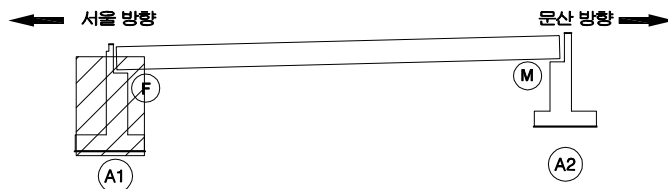
\* 교량받침 A1-SH1,2,3 여유량 부족 3EA ④
