서울문산 고속도로 시설물  
정밀안전점검용역

외관조사망도  
( 남고양 IC 2교 )

서울문산고속도로(주)

(주)명성엔지니어링

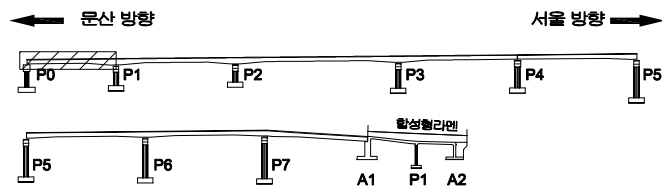
| | 누수, 습윤부 | | 백 태 | | 되적물 | 도 면 명 | 남고양 IC 2교 바닥판상면 S1 |

| 번호 | 발생<br>년도 | 부재 | 손상내용 | 손상현황 | | | | | | | 비 고 |
|---|---|---|---|---|---|---|---|---|---|---|---|
| 1 | 22하 | 신축이음 | 여유량 부족 | | | | 1.00 | EA | 1 | 1.00 | |

\* 신축이음 A1 여유량 부족(1EA) ①

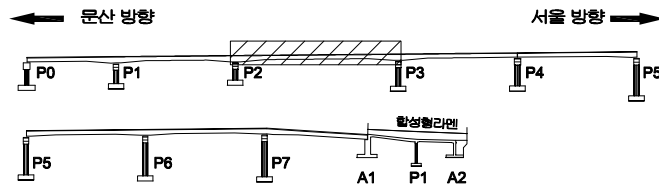
| | 누수, 습윤부 | | 박리 | | 퇴적물 | 도면명 | 남고양 IC 2교 바닥판상면 S3 |

① 방호벽 균열  
0.2/1.5 X10EA

| 번호 | 발생<br>년도 | 부재 | 손상내용 | 손상현황 | | | | | | | 비 고 |
|---|---|---|---|---|---|---|---|---|---|---|---|
| 1 | 22하 | 방호벽 | 방호벽 균열(0.3mm미만) | 0.2 | 1.5 | | 1.50 | m | 10 | 15.00 | |

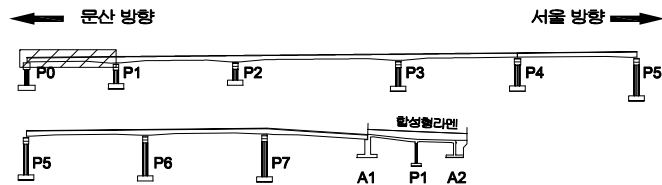
| | 누수, 슬로부 | | 벽면 | | 퇴적물 | 도면명 | 남고양IC 2교 바닥판하면 S1 |

| 번호 | 발생<br>년도 | 부재 | 손상내용 | 손상현황 | | | | | | 비고 | |
|---|---|---|---|---|---|---|---|---|---|---|---|
| 1 | 22하 | 배수시설 | 배수관 누수 | | | | 1.00 | EA | 1 | 1.00 | |
