서울문산고속도로시설물  
정밀안전점검용역

외관조사망도  
( 남고양교 )

서울문산고속도로(주)

(주)명성엔지니어링

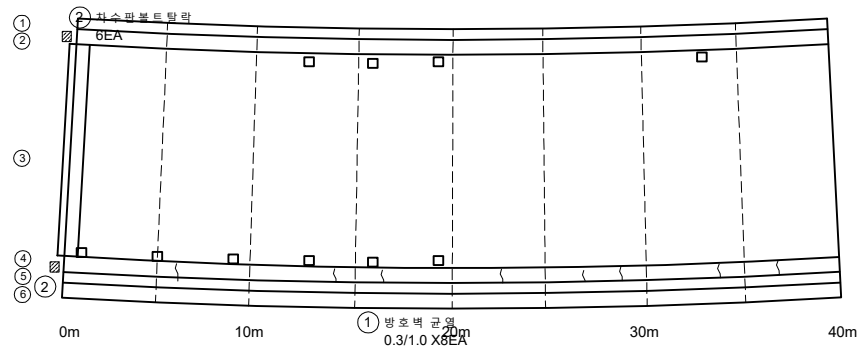
| 부식 | 좌굴, 변형 | 기타 | 남고양교 바닥판상면 S1 |

| 번호 | 발생<br>년도 | 부재 | 손상내용 | 손상현황 | | | | | | | 비 고 |
|---|---|---|---|---|---|---|---|---|---|---|---|
| 1 | 22하 | 방호벽 | 방호벽 균열(0.3mm이상) | 0.3 | 1.0 | | 1.00 | m | 8 | 8.00 | |

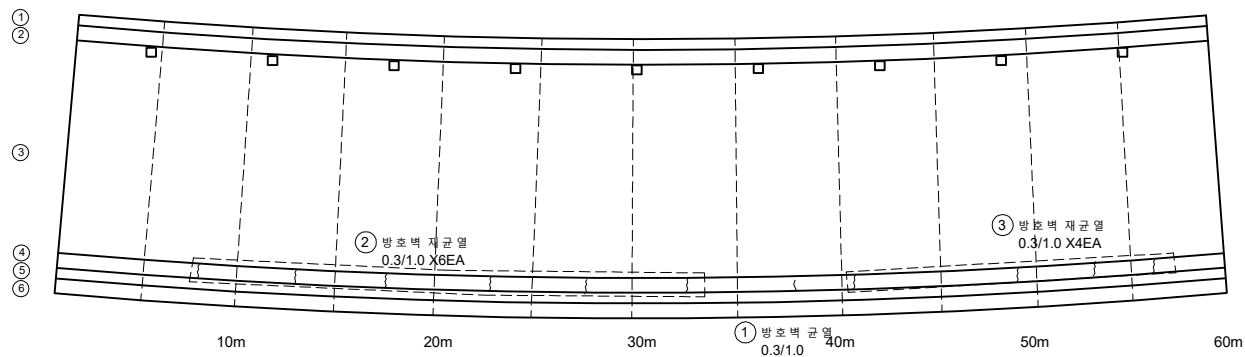
| 부식 | 좌굴, 변형 | 기타 | 남고양교 바닥판상면 S4 |

| 번호 | 발생<br>년도 | 부재 | 손상내용 | 손상현황 | | | | | | | 비고 |
|---|---|---|---|---|---|---|---|---|---|---|---|
| 1 | 22하 | 방호벽 | 방호벽 균열(0.3mm이상) | 0.3 | 1.0 | | 1.00 | m | 1 | 1.00 | |
| 2 | 22하 | 방호벽 | 방호벽 재균열(0.3mm이상) | 0.3 | 1.0 | | 1.00 | m | 6 | 6.00 | |
| 3 | 22하 | 방호벽 | 방호벽 재균열(0.3mm이상) | 0.3 | 1.0 | | 1.00 | m | 4 | 4.00 | |

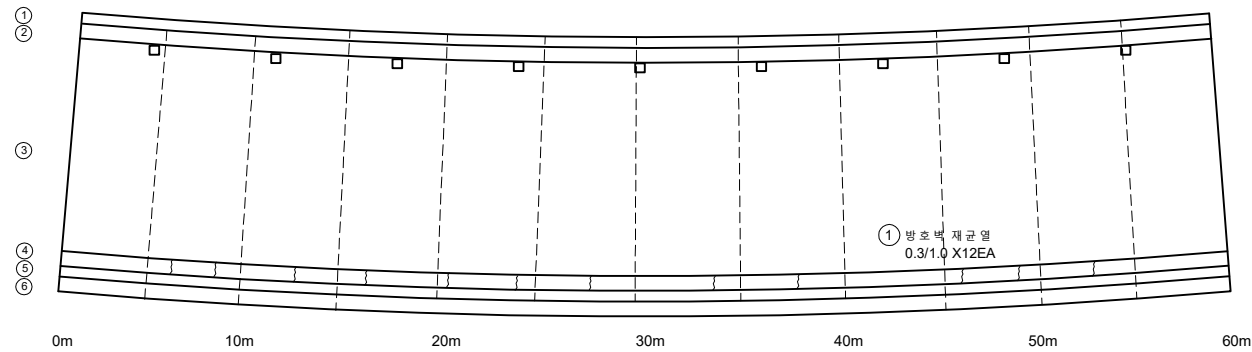
| 부식 | 좌굴, 변형 | 기타 | 남고양교 바닥판상면 S5 |

| 번호 | 발생<br>년도 | 부재 | 손상내용 | 손상현황 | | | | | | | 비고 |
|---|---|---|---|---|---|---|---|---|---|---|---|
| 1 | 22차 | 방호벽 | 방호벽 재균열(0.3mm이상) | 0.3 | 1.0 | | 1.00 | m | 12 | 12.00 | |

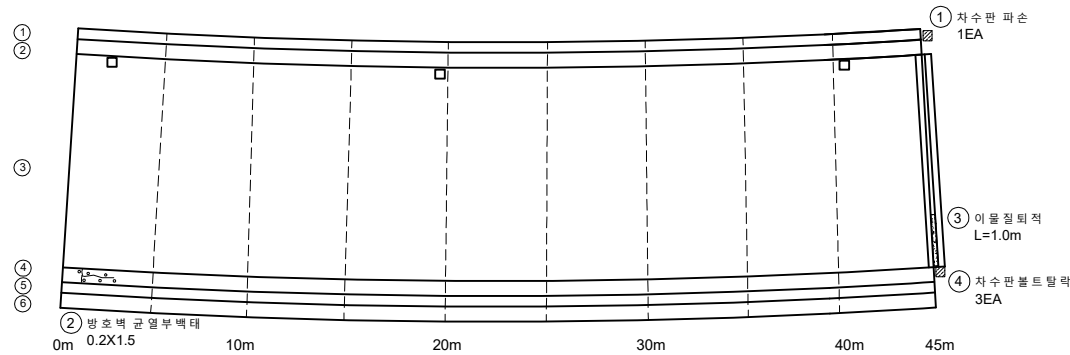
| 부식 | 좌굴, 변형 | 기타 | 남고양교 바닥판상면 S7 |

| 번호 | 발생<br>년도 | 부재 | 손상내용 | 손상현황 | | | | | | | 비고 |
|---|---|---|---|---|---|---|---|---|---|---|---|
| 2 | 22하 | 방호벽 | 방호벽 균열부백태 | | 0.2 | 1.5 | 0.30 | m | 1 | 0.30 | |

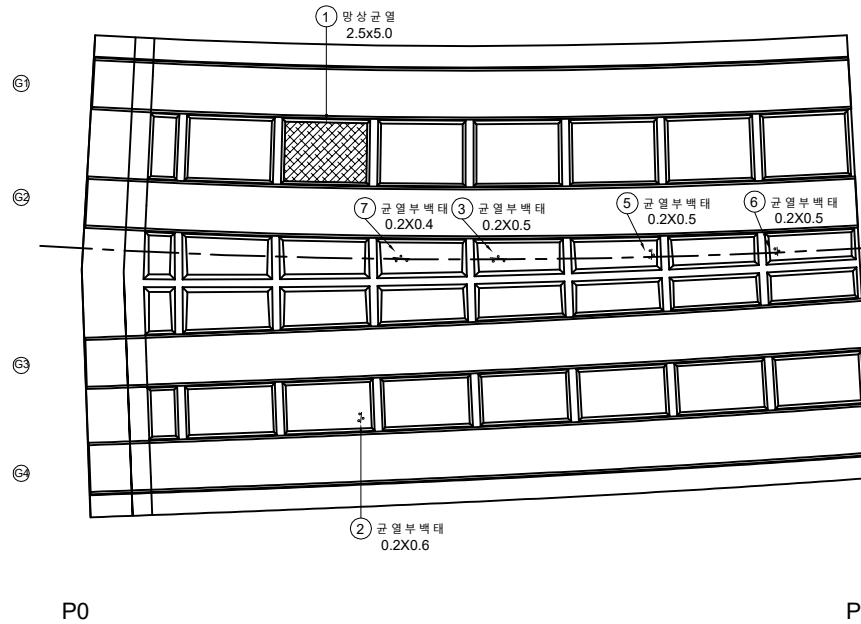
| 누수, 습윤부 | 백태 | 퇴적물 | 도 면 명<br>남고양교 바닥판하면 S1 |

| 번호 | 발생<br>년도 | 부재 | 손상내용 | 손상현황 | | | | | | | 비 고 |
|---|---|---|---|---|---|---|---|---|---|---|---|
| 1 | 22하 | 바닥판 | 망상균열 | | 5.0 | 2.5 | 12.50 | m <sup>2</sup> | 1 | 12.50 | |
| 2 | 22하 | 바닥판 | 균열부백태 | | 0.2 | 0.6 | 0.12 | m <sup>2</sup> | 1 | 0.12 | |
| 3 | 22하 | 바닥판 | 균열부백태 | | 0.2 | 0.5 | 0.10 | m <sup>2</sup> | 1 | 0.10 | |
| 4 | 22하 | 바닥판 | 균열부백태 | | 0.2 | 1.0 | 0.20 | m <sup>2</sup> | 1 | 0.20 | |
| 5 | 22하 | 바닥판 | 균열부백태 | | 0.2 | 0.5 | 0.10 | m <sup>2</sup> | 1 | 0.10 | |
| 6 | 22하 | 바닥판 | 균열부백태 | | 0.2 | 0.5 | 0.10 | m <sup>2</sup> | 1 | 0.10 | |
| 7 | 22하 | 바닥판 | 균열부백태 | | 0.2 | 0.4 | 0.08 | m <sup>2</sup> | 1 | 0.08 | |

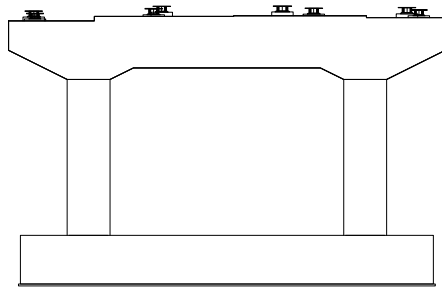
| 번호 | 발생<br>년도 | 부재 | 손상내용 | 손상현황 | | | | | | | 비고 |
|---|---|---|---|---|---|---|---|---|---|---|---|
| 1 | 22하 | 교량받침 | 반점물탈 균열 | 0.2 | 0.5 | | 0.50 | m | 2 | 1.00 | |
| 2 | 22하 | 교량받침 | 반점물탈 균열 | 0.2 | 0.5 | | 0.50 | m | 2 | 1.00 | |
| 3 | 22하 | 교량받침 | 반점물탈 균열 | 0.2 | 0.5 | | 0.50 | m | 2 | 1.00 | |
| 4 | 22하 | 교각 | 항상균열 | | 12.0 | 2.0 | 24.00 | m | 1 | 24.00 | |

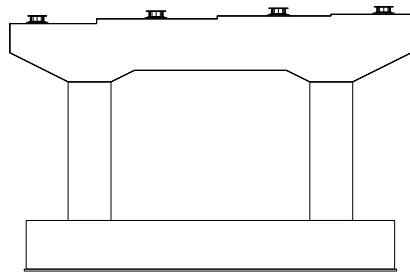
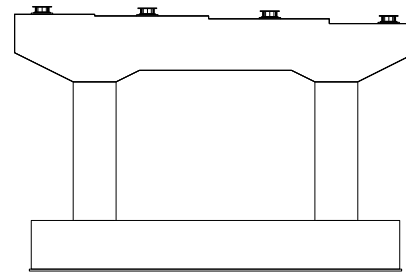
| 번호 | 발생<br>년도 | 부재 | 손상내용 | 손상현황 | | | | | | | 비 고 |
|---|---|---|---|---|---|---|---|---|---|---|---|
| 1 | 22하 | 교량받침 | 반침물탈 균열 | 0.2 | 0.3 | | 0.30 | m | 5 | 1.50 | |
| 2 | 22하 | 교량받침 | 반침물탈 균열 | 0.2 | 0.3 | | 0.30 | m | 4 | 1.20 | |
| 3 | 22하 | 교량받침 | 반침물탈 균열 | 0.2 | 0.3 | | 0.30 | m | 6 | 1.80 | |
| 4 | 22하 | 교량받침 | 반침물탈 균열 | 0.2 | 0.3 | | 0.30 | m | 8 | 2.40 | |

① 반침물탈 균열 0.2/0.3 X5EA ② 반침물탈 균열 0.2/0.3 X4EA ③ 반침물탈 균열 0.2/0.3 X6EA ④ 반침물탈 균열 0.2/0.3 X8EA 문산방향

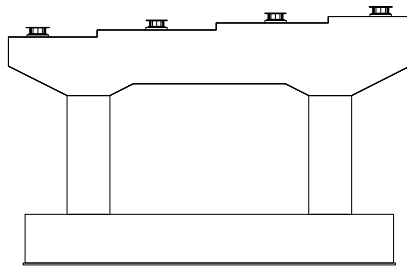
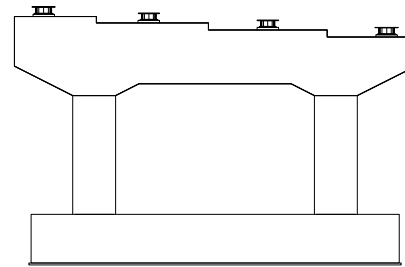
| 번호 | 발생<br>년도 | 부재 | 손상내용 | 손상현황 | | | | | | | 비 고 |
|---|---|---|---|---|---|---|---|---|---|---|---|
| 1 | 22하 | 교량받침 | 반침물탈 균열 | 0.2 | 0.3 | | 0.30 | m | 6 | 1.80 | |
| 2 | 22하 | 교량받침 | 반침물탈 균열 | 0.2 | 0.3 | | 0.30 | m | 8 | 2.40 | |
| 3 | 22하 | 교량받침 | 반침물탈 균열 | 0.2 | 0.3 | | 0.30 | m | 9 | 2.70 | |
| 4 | 22하 | 교량받침 | 반침물탈 균열 | 0.2 | 0.3 | | 0.30 | m | 8 | 2.40 | |

① 반침물탈 균열 0.2/0.3 X6EA ② 반침물탈 균열 0.2/0.3 X8EA ③ 반침물탈 균열 0.2/0.3 X9EA ④ 반침물탈 균열 0.2/0.3 X8EA
