서울문산 고속도로 시설물  
정밀안전점검용역

외관조사망도  
( 서문 15교 )

서울문산고속도로(주)

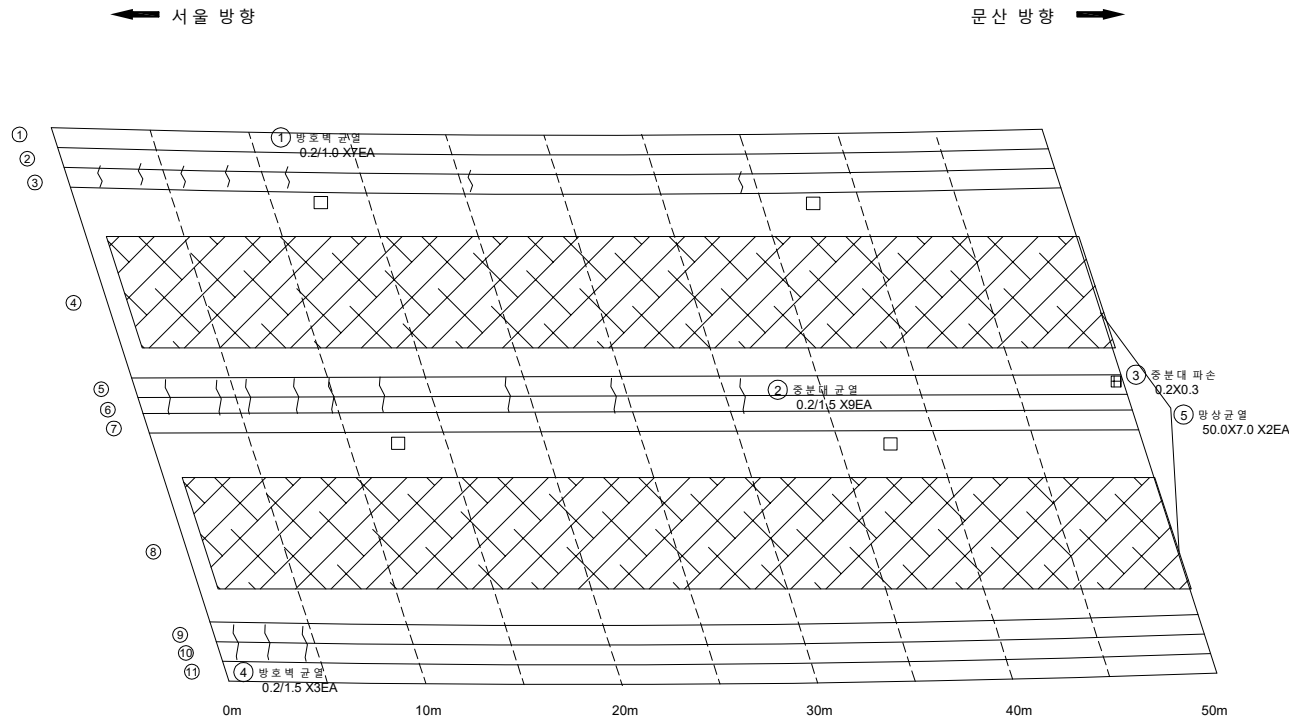
| 번호 | 발생<br>년도 | 부재 | 손상내용 | 손상현황 | | | | | | | 비 고 |
|---|---|---|---|---|---|---|---|---|---|---|---|
| 1 | 22차 | 방호벽 | 방호벽 균열(0.3mm미만) | 0.2 | 1.0 | | 1.00 | m | 7 | 7.00 | |
| 2 | 22차 | 중분대 | 중분대 균열(0.3mm미만) | 0.2 | 1.5 | | 1.50 | m | 9 | 13.50 | |
| 4 | 22차 | 방호벽 | 방호벽 균열(0.3mm미만) | 0.2 | 1.5 | | 1.50 | m | 3 | 4.50 | |
| 5 | 22차 | 교면포장 | 항상균열 | | 50.0 | 7.0 | 350.00 | m <sup>2</sup> | 2 | 700.00 | |

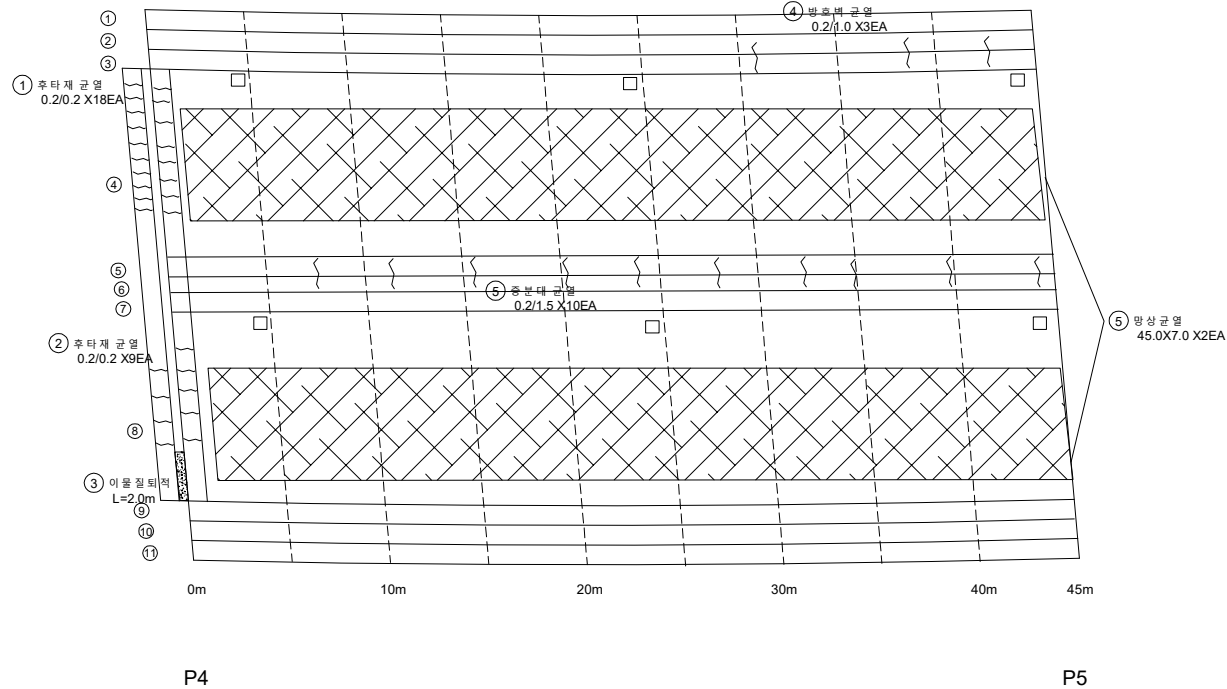
| 번호 | 발생<br>년도 | 부재 | 손상내용 | 손상현황 | | | | | | | 비 고 |
|---|---|---|---|---|---|---|---|---|---|---|---|
| 1 | 22차 | 신축이음 | 후타재 균열 | 0.2 | 0.2 | | 0.20 | m | 18 | 3.60 | |
| 2 | 22차 | 신축이음 | 후타재 균열 | 0.2 | 0.2 | | 0.20 | m | 9 | 1.80 | |
| 4 | 22차 | 방호벽 | 방호벽 균열(0.3mm미만) | 0.2 | 1.0 | | 1.00 | m | 3 | 3.00 | |
| 5 | 22차 | 중분대 | 중분대 균열(0.3mm미만) | 0.2 | 1.5 | | 1.50 | m | 10 | 15.00 | |
| 6 | 22차 | 교면포장 | 광상균열 | | 45.0 | 7.0 | 315.00 | m² | 2 | 630.00 | |

\* 신축이음 P4 여유량 부족(1EA) ⑦

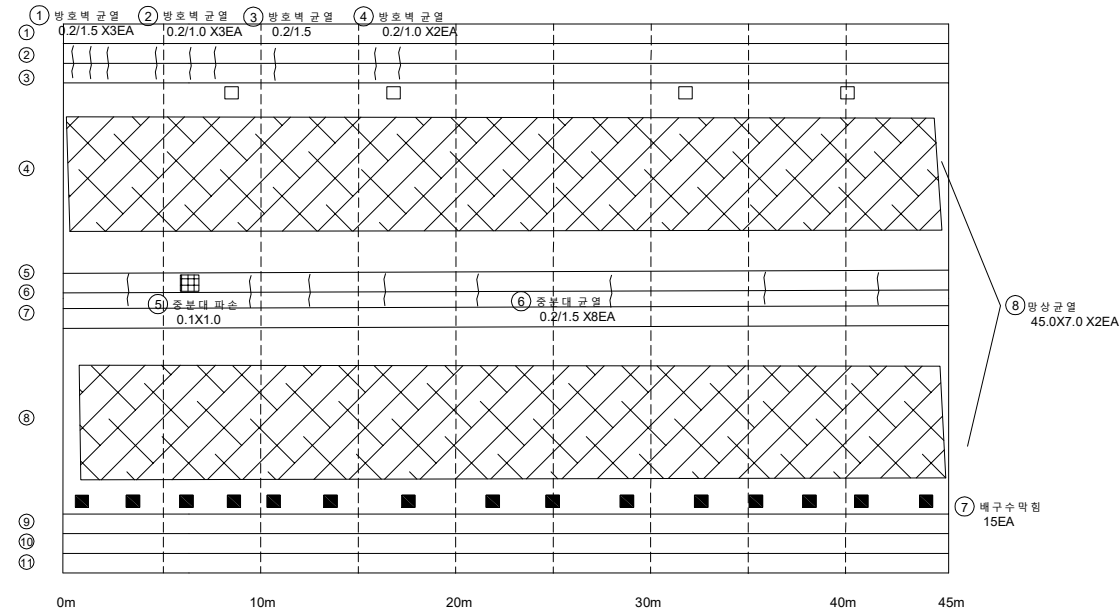
| 번호 | 발생<br>년도 | 부재 | 손상내용 | 손상현황 | | | | | | | 비 고 |
|---|---|---|---|---|---|---|---|---|---|---|---|
| 1 | 22라 | 방호벽 | 방호벽 균열 (0.3mm이하) | 0.2 | 1.5 | | 1.50 | m | 3 | 4.50 | |
| 2 | 22라 | 방호벽 | 방호벽 균열 (0.3mm이하) | 0.2 | 1.0 | | 1.00 | m | 3 | 3.00 | |
| 3 | 22라 | 방호벽 | 방호벽 균열 (0.3mm이하) | 0.2 | 1.5 | | 1.50 | m | 1 | 1.50 | |
| 4 | 22라 | 방호벽 | 방호벽 균열 (0.3mm이하) | 0.2 | 1.0 | | 1.00 | m | 2 | 2.00 | |
| 6 | 22라 | 중분대 | 중분대 균열 (0.3mm이하) | 0.2 | 1.5 | | 1.50 | m | 8 | 12.00 | |
| 8 | 22라 | 교면포장 | 양상균열 | | 45.0 | 7.0 | 315.00 | m | 2 | 630.00 | |

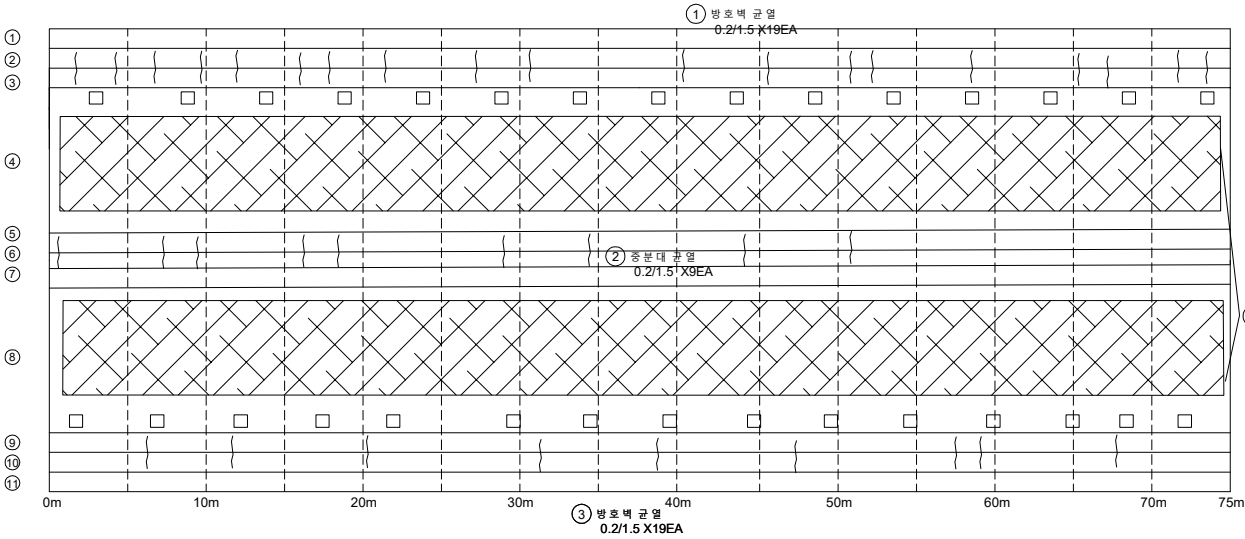
| 번호 | 발생<br>년도 | 부재 | 손상내용 | 손상현황 | | | | | | | 비 고 |
|---|---|---|---|---|---|---|---|---|---|---|---|
| 1 | 22차 | 방호벽 | 방호벽 균열(0.3mm미만) | 0.2 | 1.5 | | 1.50 | m | 13 | 19.50 | |
| 2 | 22차 | 방호벽 | 방호벽 균열(0.3mm미만) | 0.2 | 1.5 | | 1.50 | m | 10 | 15.00 | |
| 3 | 22차 | 요면보장 | 양상균열 | | 75.0 | 7.0 | 525.00 | m <sup>2</sup> | 2 | 1050.00 | |

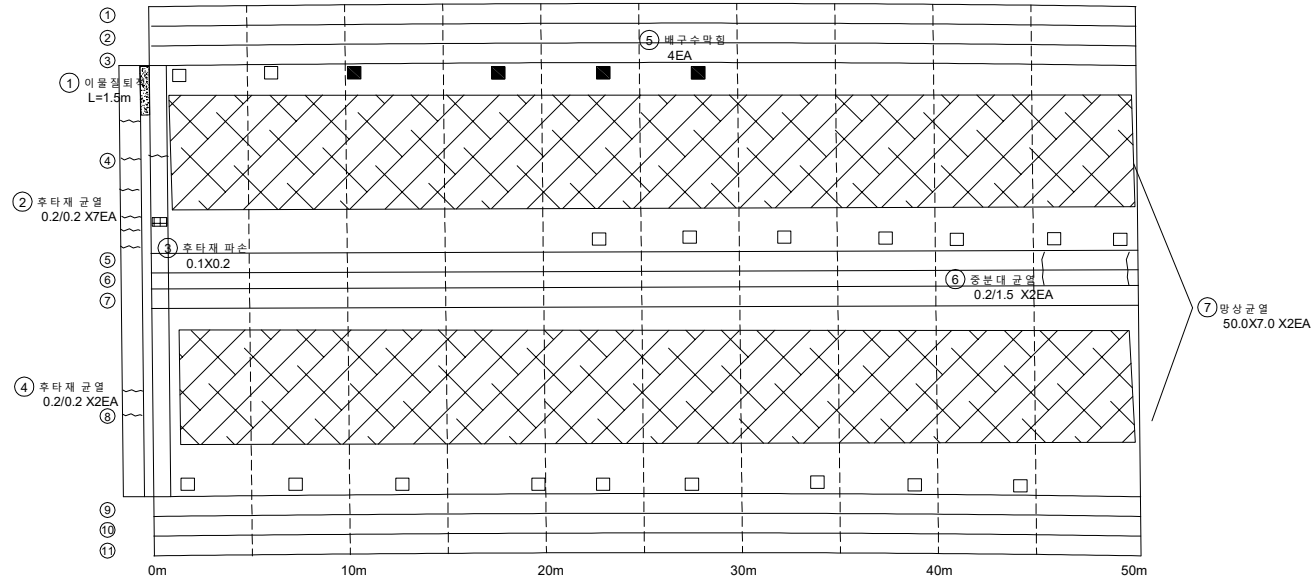
\* 신축이음 P12 매유량 부족(1EA) ⑧

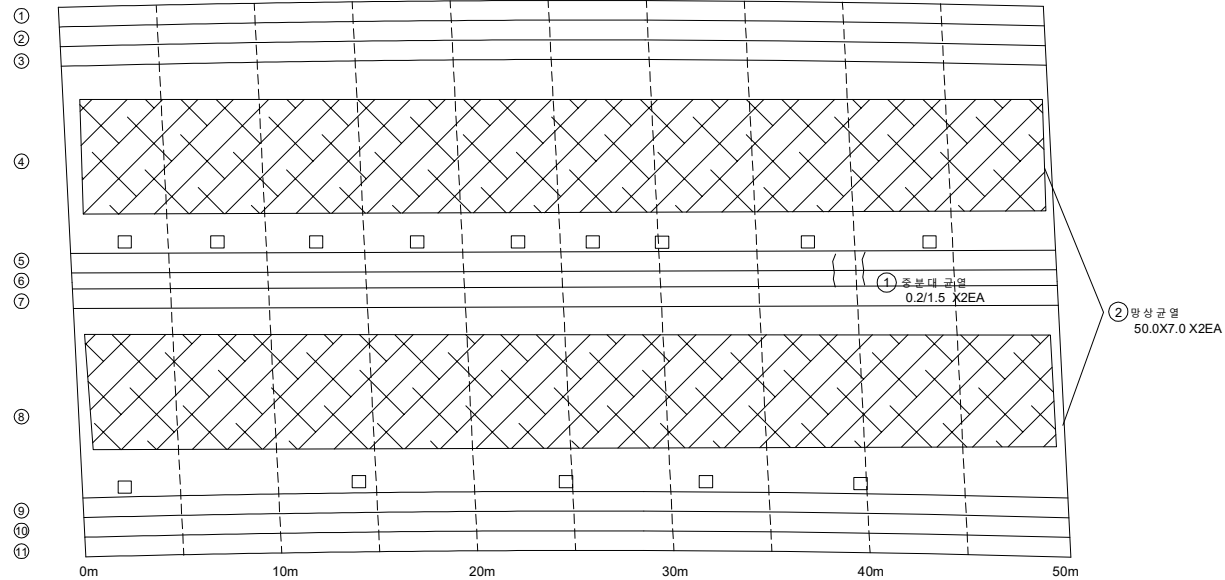
| 번호 | 발생<br>년도 | 부재 | 손상내용 | 손상현황 | | | | | | 비고 | |
|---|---|---|---|---|---|---|---|---|---|---|---|
| 1 | 22차 | 중분대 | 중분대 균열(0.3mm이하) | 0.2 | 1.5 | | 1.50 | m | 2 | 3.00 | |
| 2 | 22차 | 교면포장 | 광상균열 | | 50.0 | 7.0 | 350.00 | m <sup>2</sup> | 2 | 700.00 | |

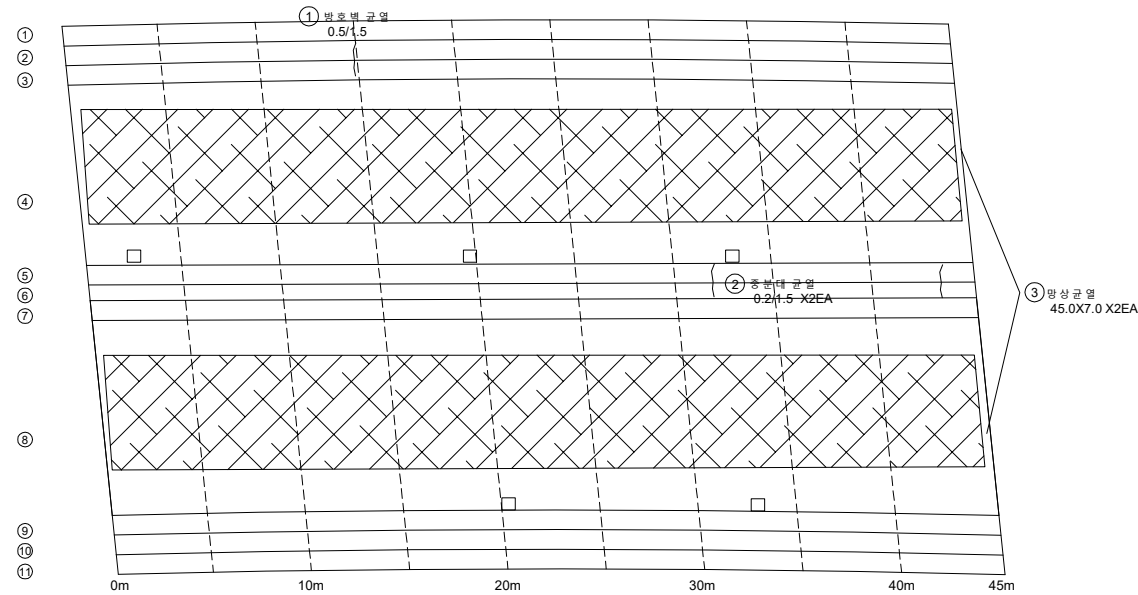
| 번호 | 발생<br>년도 | 부재 | 손상내용 | 손상현황 | | | | | | 비 고 | |
|---|---|---|---|---|---|---|---|---|---|---|---|
| 1 | 22차 | 방호벽 | 방호벽 균열(0.3mm이상) | 0.5 | 1.5 | | 1.50 | m | 1 | 1.50 | |
| 2 | 22차 | 중분대 | 중분대 균열(0.3mm미만) | 0.2 | 1.5 | | 1.50 | m | 2 | 3.00 | |

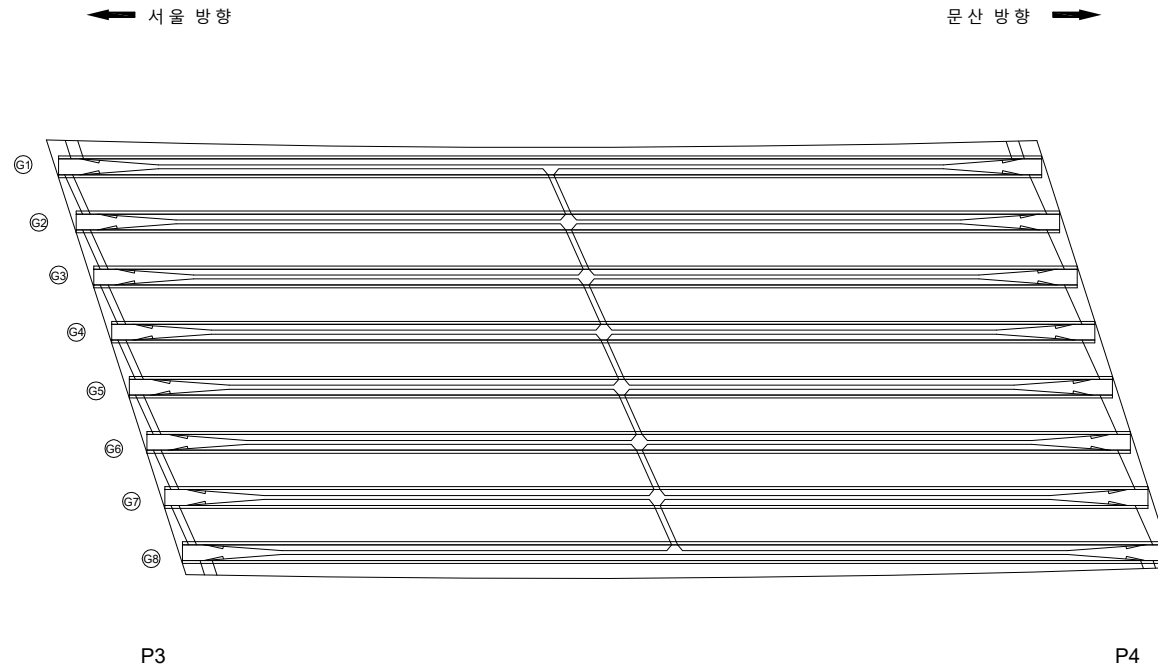
\*바닥 판 하면 전구간 미세망상균 열

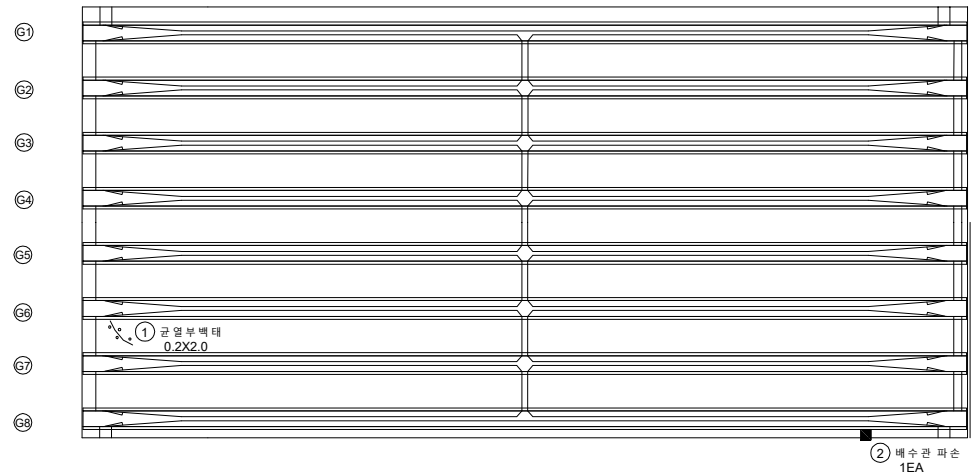
| 번호 | 발생<br>년도 | 부재 | 손상내용 | 손상현황 | | | | | | 비 고 | |
|---|---|---|---|---|---|---|---|---|---|---|---|
| 1 | 22차 | 바닥판 | 균열부백태 | | 0.2 | 2.0 | 0.40 | m | 1 | 0.40 | |

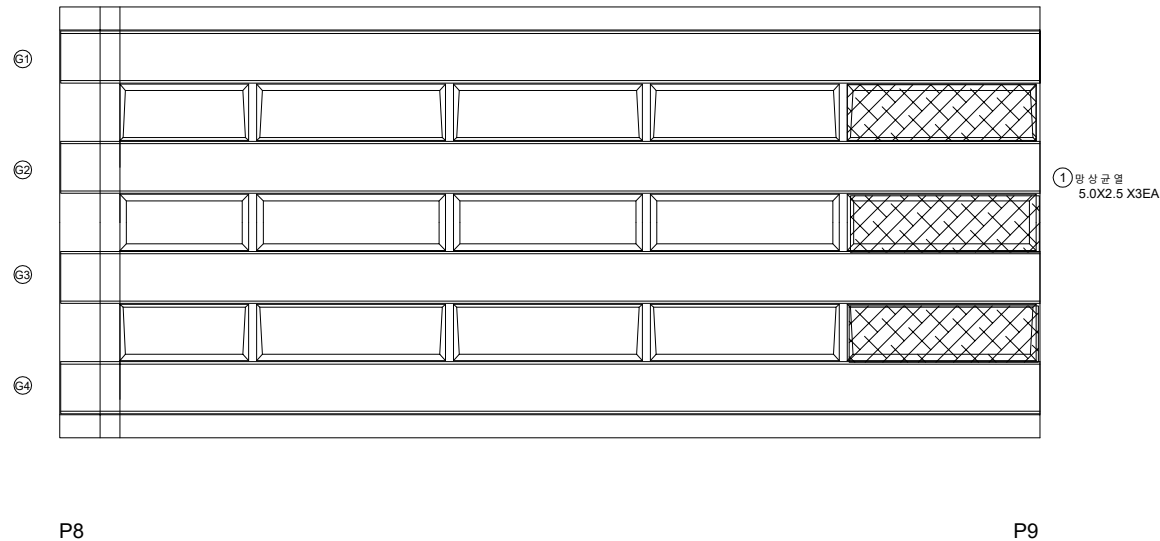
| | 누수, 습윤부 | | 백태 | | 퇴적물 | 도면명 | 서문15교 바닥판하면 S8 |

| 번호 | 발생<br>년도 | 부재 | 손상내용 | 손상현황 | | | | | | | 비 고 |
|---|---|---|---|---|---|---|---|---|---|---|---|
| 1 | 22년 | 바닥판 | 양상균열 | | 5.0 | 2.5 | 12.50 | m <sup>2</sup> | 3 | 37.50 | |

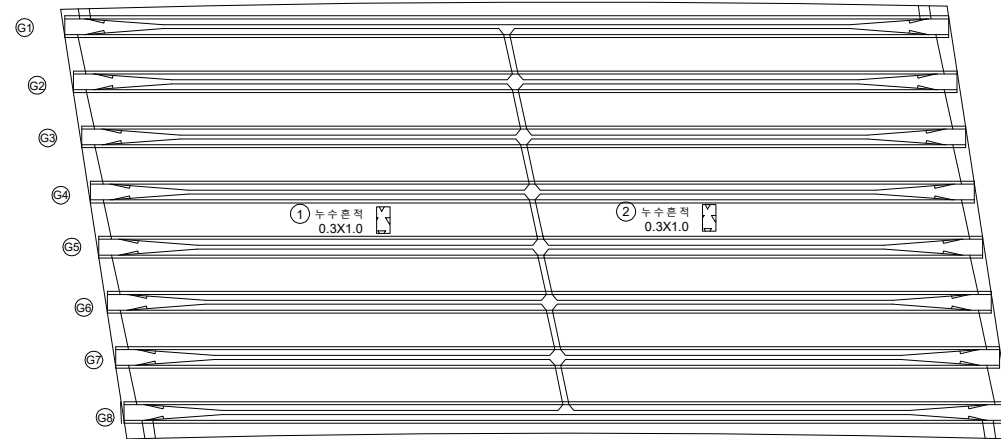
| 부식 | 좌굴, 변형 | 기타 | 서문15교 바닥판하면 S16 |

| 번호 | 발생<br>년도 | 부재 | 손상내용 | 손상현황 | | | | | | 비 고 | |
|---|---|---|---|---|---|---|---|---|---|---|---|
| 1 | 22차 | 바닥판 | 누수흔적 | | 0.3 | 1.0 | 0.30 | m <sup>2</sup> | 1 | 0.30 | |
| 2 | 22차 | 바닥판 | 누수흔적 | | 0.3 | 1.0 | 0.30 | m <sup>2</sup> | 1 | 0.30 | |

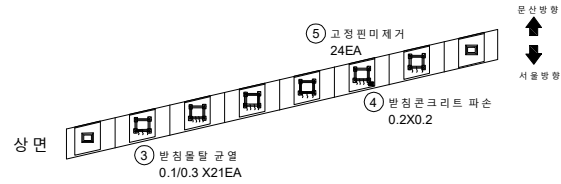
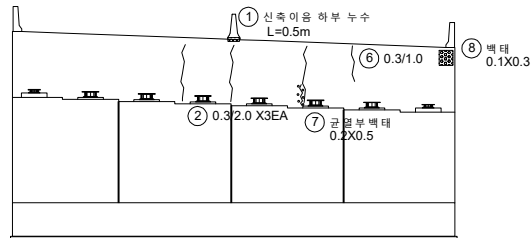
| 번호 | 발생<br>년도 | 부재 | 손상내용 | 손상현황 | | | | | | | 비 고 |
|---|---|---|---|---|---|---|---|---|---|---|---|
| 1 | 22라 | 신축이음 | 신축이음 하부 누수 | | 0.5 | | 0.50 | m | 1 | 0.50 | |
| 2 | 22라 | 교대 | 균열 (0.3mm이상) | 0.3 | 2.0 | | 2.00 | m | 3 | 6.00 | |
| 3 | 22라 | 교량받침 | 받침물탈 균열 | 0.1 | 0.3 | | 0.30 | m | 21 | 6.30 | |
| 6 | 22라 | 교대 | 균열 (0.3mm이상) | 0.3 | 1.0 | | 1.00 | m | 1 | 1.00 | |
| 7 | 22라 | 교대 | 균열부백태 | | 0.2 | 0.5 | 0.10 | m <sup>2</sup> | 1 | 0.10 | |
