서울문산 고속도로 시설물  
정밀안전점검용역

외관조사망도  
( 고양분기점 7교 )

서울문산고속도로(주)

(주)명성엔지니어링

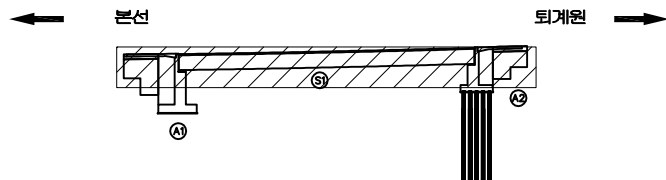
| 부식 | 좌굴, 변형 | 기타 | 고양분기점 7교 바닥판하면 및 거더 S1 |

| 번호 | 발생<br>년도 | 부재 | 손상내용 | 손상현황 | | | | | | | 비 고 |
|---|---|---|---|---|---|---|---|---|---|---|---|
| 1 | 22하 | 거더내부 | 부식 | | 0.1 | 0.3 | 0.03 | m <sup>3</sup> | 1 | 0.03 | |
