서울문산 고속도로 시설물  
정밀안전점검용역

외관조사망도  
( 성사1교(부천방향 확장부) )

서울문산고속도로(주)

(주)명성엔지니어링

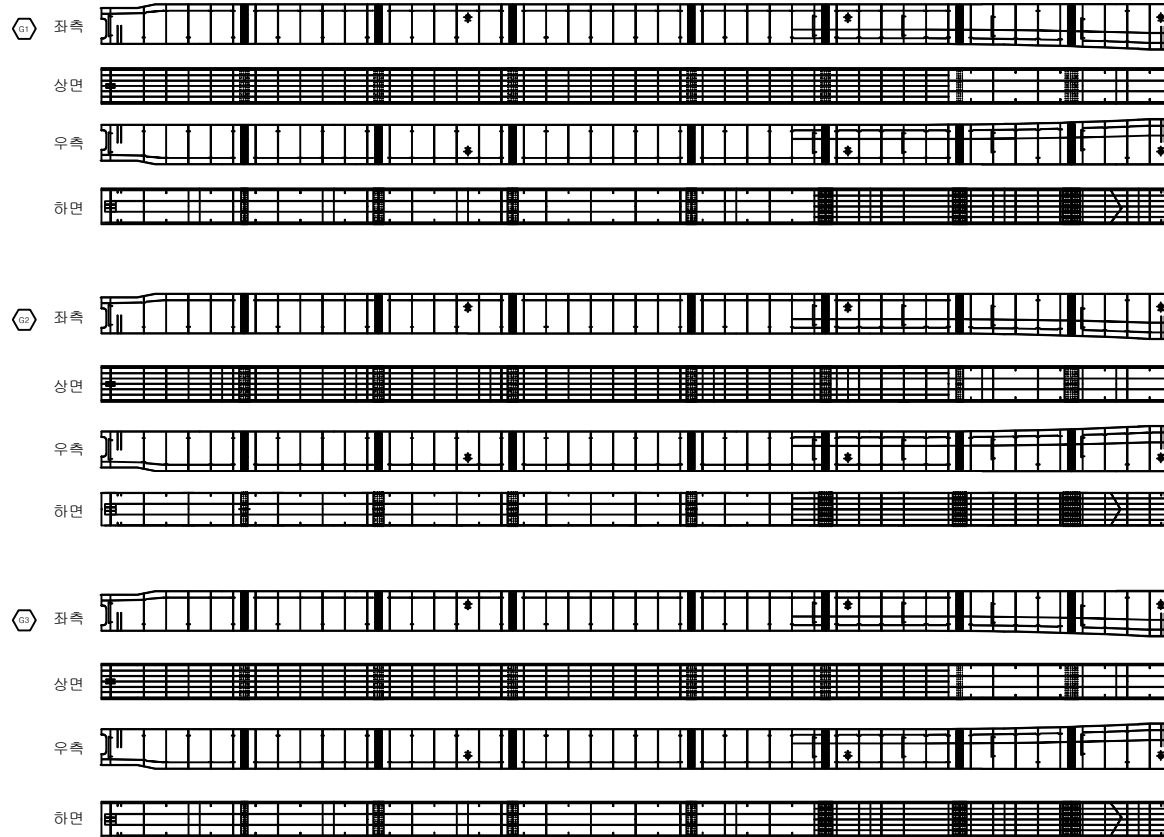
ID : 성사1교(부천방향 확장부) 바닥판하면 및 거더 S2

| 번호 | 발생<br>년도 | 부재 | 손상내용 | 손상현황 | | | | | | | 비 고 |
|---|---|---|---|---|---|---|---|---|---|---|---|
| 1 | 22하 | 바닥판 | 파손 및 철근노출 | | 0.5 | 0.5 | 0.25 | m <sup>2</sup> | 1 | 0.25 | |

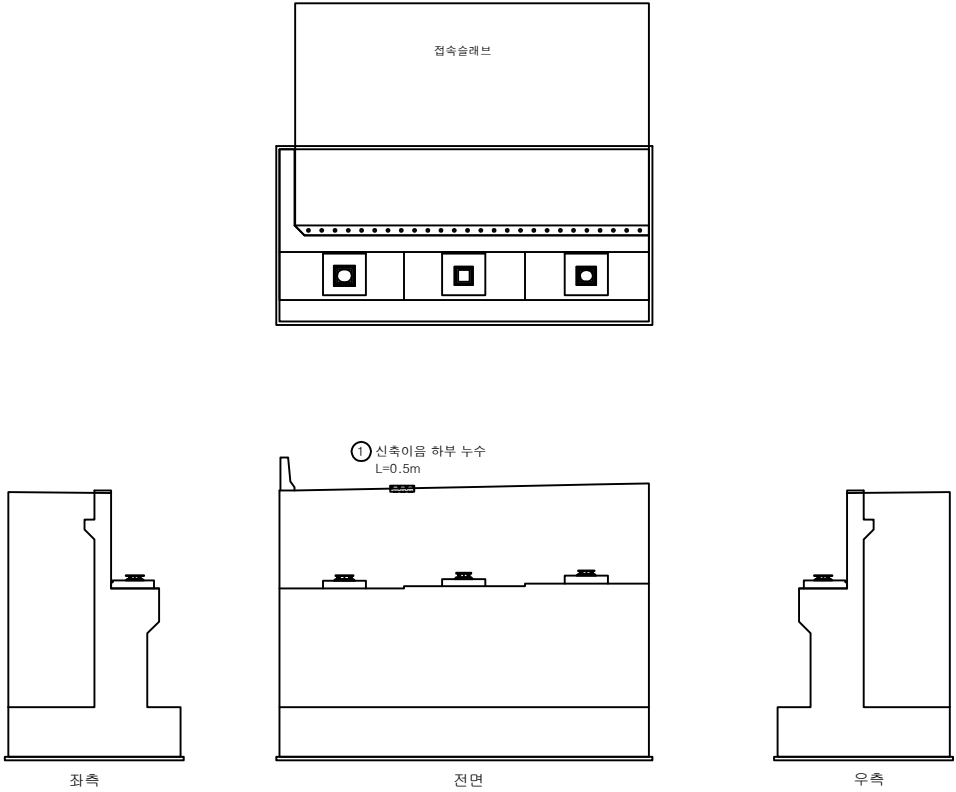
| 번호 | 발생<br>년도 | 부재 | 손상내용 | 손상현황 | | | | | | | 비 고 |
|---|---|---|---|---|---|---|---|---|---|---|---|
| 1 | 22하 | 신축이음 | 신축이음 하부 누수 | | 0.5 | | 0.50 | m | 1 | 0.50 | |
