서울문산 고속도로 시설물  
정밀안전점검용역

외관조사망도  
(장진천2교(서울))

서울문산고속도로(주)

(주)명성엔지니어링

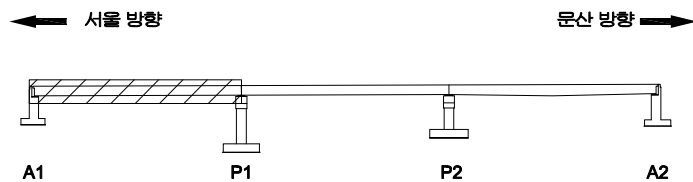
| | 철근노출 | | 침하 | | 열화 | 도 면 명 | 정전천2교(서울) 바닥판상면 S1 |

| 번<br>호 | 발생<br>년도 | 부재 | 손상내용 | 손상현황 | | | | | | | 비 고 |
|---|---|---|---|---|---|---|---|---|---|---|---|
| 1 | 22차 | 방포벽 | 방포벽 균열 (0.3mm이하) | 0.2 | 1.5 | | 1.50 | m | 1 | 1.50 | |
| 2 | 22차 | 교면포장 | 포장 망상균열 | | 6.0 | 60.0 | 360.00 | m <sup>2</sup> | 1 | 360.00 | |

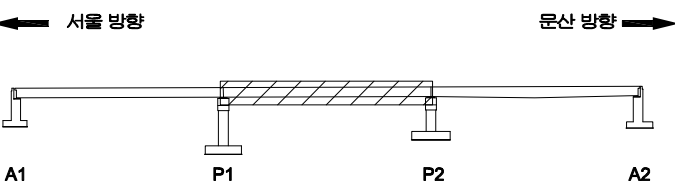
| 번호 | 발생<br>년도 | 부재 | 손상내용 | 손상현황 | | | | | | | 비 고 |
|---|---|---|---|---|---|---|---|---|---|---|---|
| 1 | 22차 | 교면포장 | 포장 망상균열 | | 6.0 | 60.0 | 360.00 | m <sup>2</sup> | 1 | 360.00 | |
| 2 | 22차 | 신축이음 | 후타재 균열 | 0.2 | 0.3 | | 0.30 | m | 12 | 3.60 | |
| 3 | 22차 | 신축이음 | 후타재 균열 | 0.2 | 0.5 | | 0.50 | m | 12 | 6.00 | |

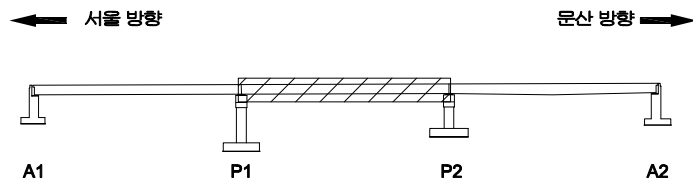
| | 부식 | | 차량, 동물 | | 기타 | 도 면 번 호<br>08 |

| 번호 | 발생<br>년도 | 부재 | 손상내용 | 손상현황 | | | | | | 비 고 | |
|---|---|---|---|---|---|---|---|---|---|---|---|
| 1 | 22차 | 거 데 | 양상 균열 | | 0.8 | 3.0 | 2.40 | m <sup>2</sup> | 1 | 2.40 | |

① 양상균열  
3.0x0.8  
G1

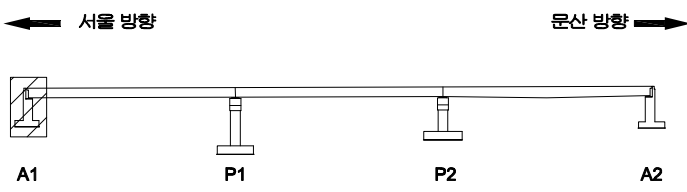
| 번호 | 발생<br>년도 | 부재 | 손상내용 | 손상현황 | | | | | | | 비 고 |
|---|---|---|---|---|---|---|---|---|---|---|---|
| 1 | 22차 | 신축이음 | 신축이음 하부 누수 | | 0.3 | | 0.30 | m | 1 | 0.30 | |

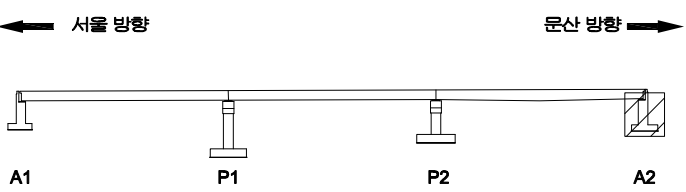
| 번호 | 발생<br>년도 | 부재 | 손상내용 | 손상현황 | | | | | | 비 고 | |
|---|---|---|---|---|---|---|---|---|---|---|---|
| 1 | 22차 | 교각 | 균열(0.3mm이하 만) | 0.2 | 0.5 | | 0.50 | m | 1 | 0.50 | |
