서울문산 고속도로 시설물  
정밀안전점검용역

외관조사망도  
( 신월릉교 )

서울문산고속도로(주)

(주)명성엔지니어링

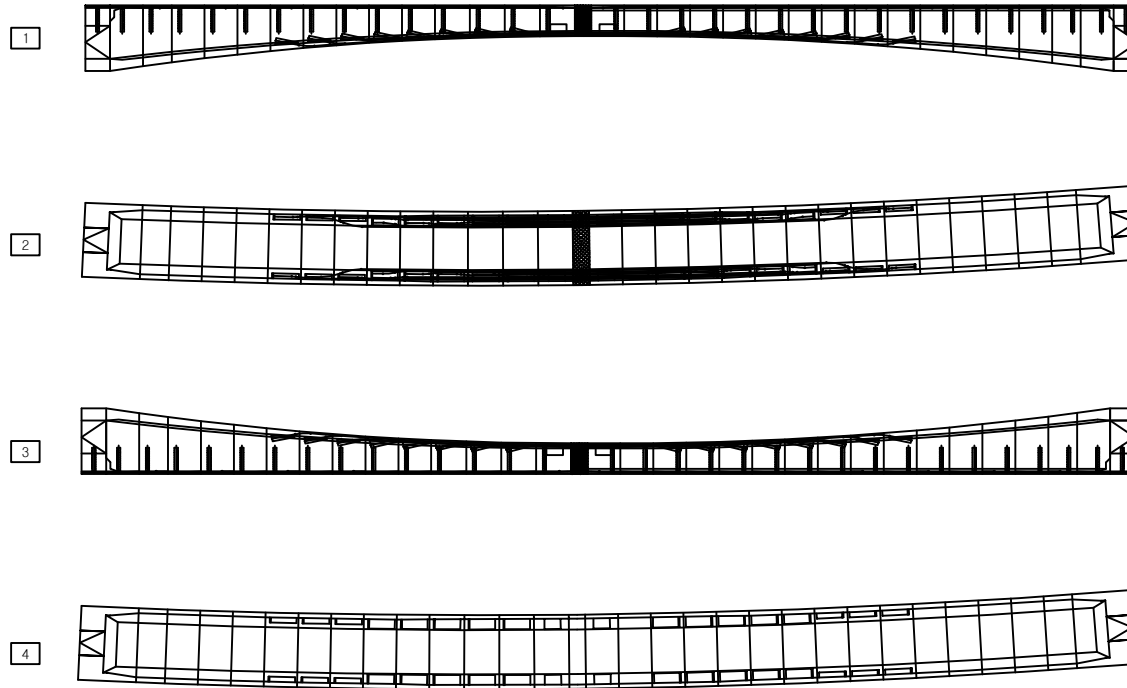
| 누수, 습윤부 | 낙하물 | 퇴적물 | 도면명<br>신월릉교 거더 S2 |

| 번호 | 발생<br>년도 | 부재 | 손상내용 | 손상현황 | | | | | | | 비 고 |
|---|---|---|---|---|---|---|---|---|---|---|---|
| 1 | 22하 | 거더 | 균열부백태 | | 0.2 | 0.5 | 0.10 | m <sup>2</sup> | 2 | 0.20 | |
| 4 | 22하 | 배수시설 | 배수관 누수 | | | | 1.00 | EA | 1 | 1.00 | |
