서울문산고속도로시설물  
정밀안전점검용역

외관조사망도  
(능산4교(문산방향))

서울문산고속도로(주)

(주)명성엔지니어링

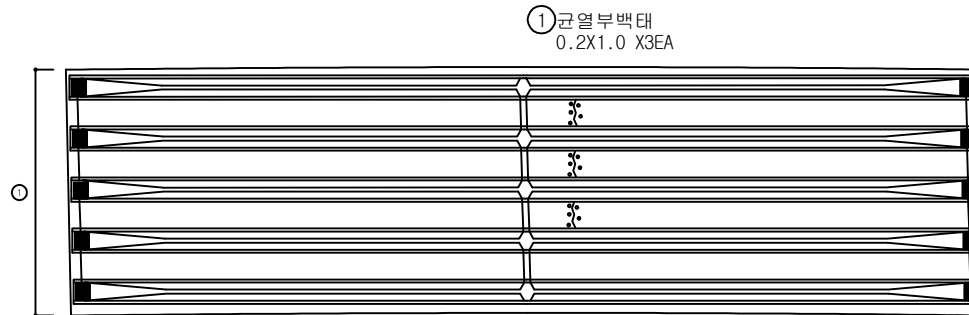
발 주 처  
서울문산 고속도로(주)용 역 명  
서울문산고속도로 시설물  
정밀안전점검용역도 면 명  
능산4교(문산방향) 바닥판하면 S2도면번호  
06

| 번<br>호 | 발생<br>년도 | 부재 | 손상내용 | 손상현황 | | | | | | | 비 고 |
|---|---|---|---|---|---|---|---|---|---|---|---|
| 1 | 22하 | 바닥판 | 균열부백태 | | 0.2 | 1.0 | 0.20 | m <sup>2</sup> | 3 | 0.60 | |
