서울문산 고속도로 시설물  
정밀안전점검용역

외관조사망도  
( 내포 IC R-A교 )

서울문산고속도로(주)

(주)명성엔지니어링

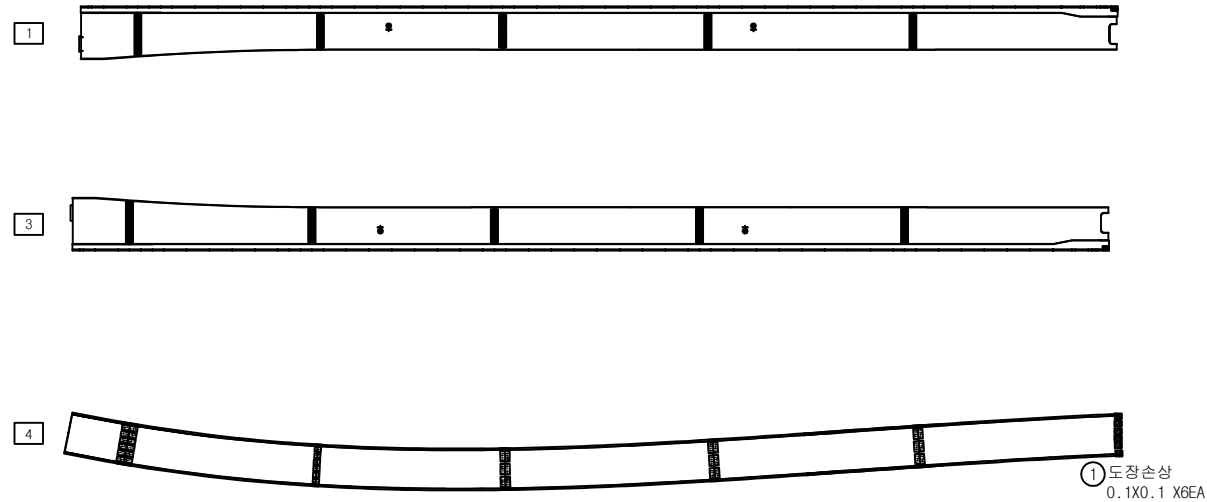
| | 누수, 습윤부 | | 박 태 | | 되적물 | 도 면 명 | 내 포 IC R-A교 거더외부 S3-G2 |

| 번호 | 발생<br>년도 | 부재 | 손상내용 | 손상현황 | | | | | | 비 고 | |
|---|---|---|---|---|---|---|---|---|---|---|---|
| 1 | 22하 | 거더외부 | 도장손상 | | 0.1 | 0.1 | 0.01 | m <sup>2</sup> | 6 | 0.06 | |
