서울문산 고속도로 시설물  
정밀안전점검용역

외관조사망도  
(견달산터널(문산방향))

서울문산고속도로(주)

(주)명성엔지니어링

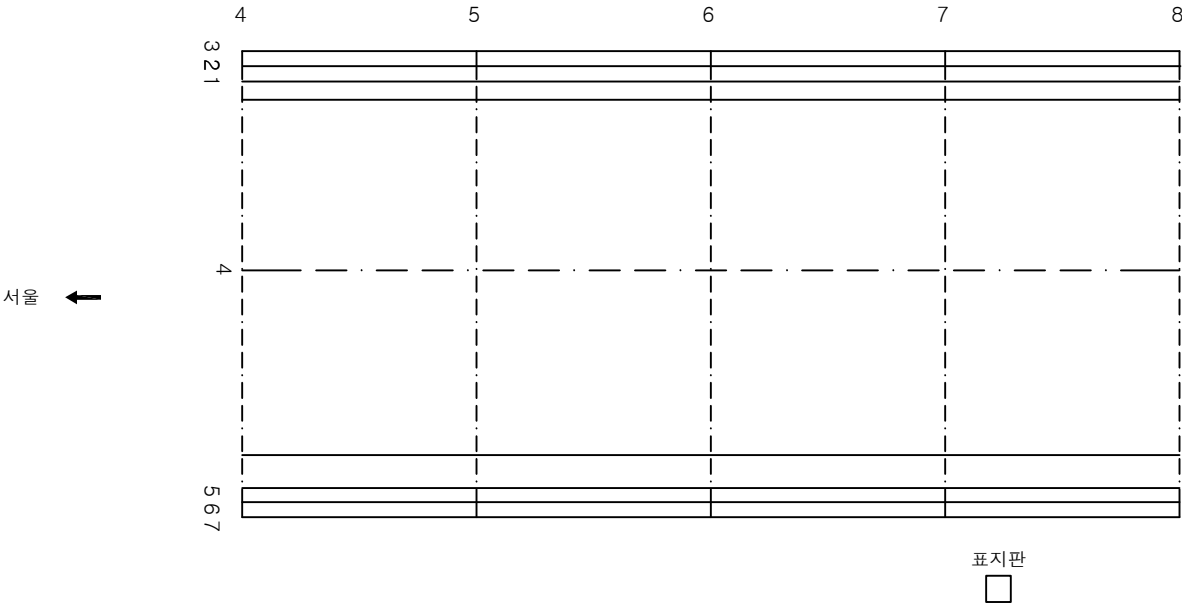
| 번호 | 발생년도 | 부재 | 손상내용 | 손상현황 | | | | | | | 비고 |
|---|---|---|---|---|---|---|---|---|---|---|---|
| 1 | 22차 | 경문 | 망상균열 | | 4.0 | 1.0 | 4.00 | m <sup>2</sup> | 1 | 4.00 | |
