서울문산 고속도로 시설물  
정밀안전점검용역

외관조사망도  
보강토옹벽 (본선 STA.0+283~0+400)

서울문산고속도로(주)

(주)명성엔지니어링

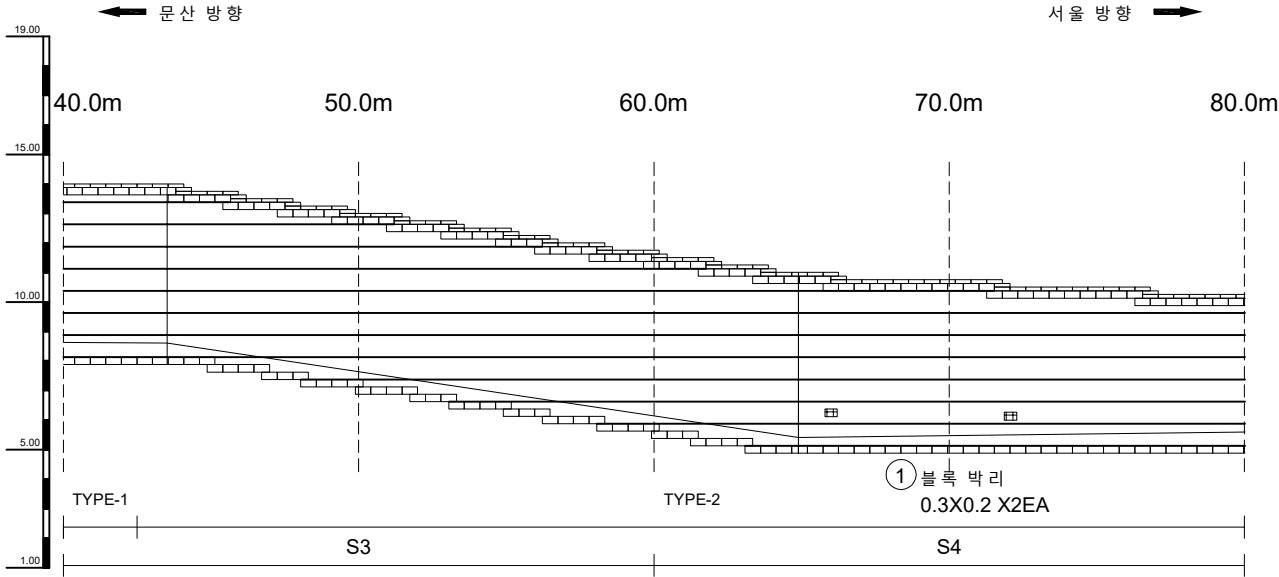
ID : 보강토옹벽(본선 STA.0+283~0+400) - S1~2

| 번호 | 발생<br>년도 | 부재 | 손상내용 | 손상현황 | | | | | | | 비 고 |
|---|---|---|---|---|---|---|---|---|---|---|---|
| 1 | 22하 | 천 면 부 | 블록 박리 | | 0.3 | 0.2 | 0.06 | m <sup>2</sup> | 2 | 0.12 | |
