2022년 국도43호선 3종시설물 양촌교 등 39개소  
정기안전점검용역

외관조사망도  
( 현덕IC교 )

수원국토관리사무소

(주)명성엔지니어링

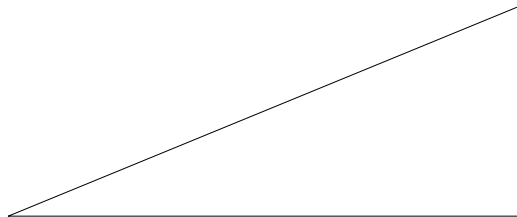
좌측 날개벽

| 번호 | 발생<br>년도 | 부재 | 손상내용 | 손상현황 | | | | | | | 비 고 |
|---|---|---|---|---|---|---|---|---|---|---|---|
| 1 | 기존 | 날개벽 | 균열 | 0.2 | 1.5 | | 1.50 | m | 1 | 1.50 | |
| 2 | 기존 | 날개벽 | 균열 | 0.1 | 0.3 | | 0.30 | m | 3 | 0.90 | |
