2022년 국도 43호선 3종 시설물 양촌교 등 39개 소  
정기안전점검용역

외관조사망도  
(고산육교)

수원국토관리사무소

(주)명성엔지니어링

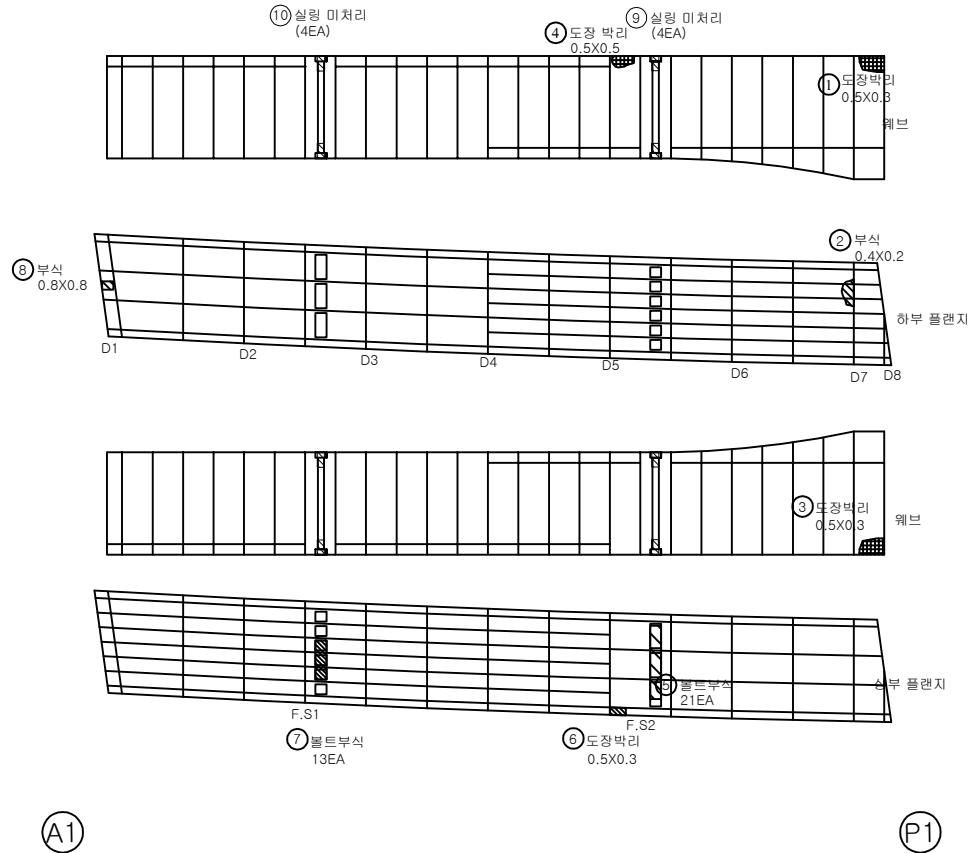
| 누수, 습윤부 | 낙하 | 퇴적물 | 도면명<br>고산육교 바닥판하면 거더(외부)S3 |

| 번호 | 발생<br>년도 | 부재 | 손상내용 | 손상현황 | | | | | | | 비고 |
|---|---|---|---|---|---|---|---|---|---|---|---|
| 2 | 14년 | 거더내부 | 부식 | | 0.4 | 0.2 | 0.08 | m <sup>2</sup> | 1 | 0.08 | |
| 5 | 14년 | 거더내부 | 볼트부식 | | | | 1.00 | EA | 21 | 21.00 | |
| 7 | 14년 | 거더내부 | 볼트부식 | | | | 1.00 | EA | 13 | 13.00 | |
| 8 | 14년 | 거더내부 | 부식 | | 0.8 | 0.8 | 0.64 | m <sup>2</sup> | 1 | 0.64 | |

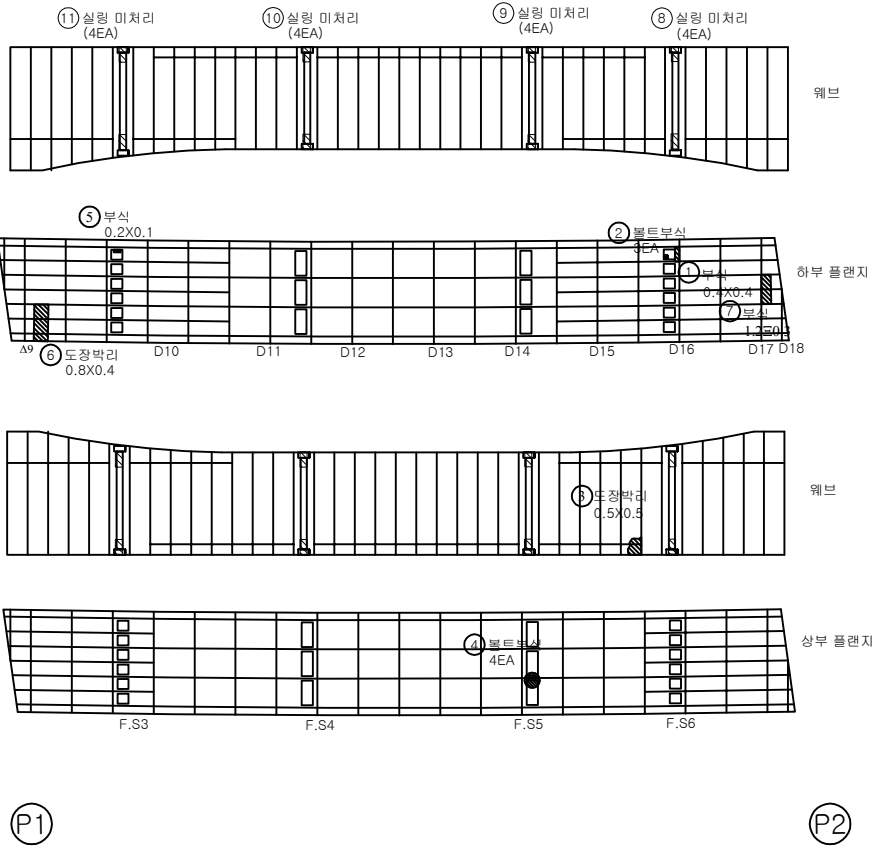
| 번호 | 발생<br>년도 | 부재 | 손상내용 | 손상현황 | | | | | | | 비 고 |
|---|---|---|---|---|---|---|---|---|---|---|---|
| 1 | 14년 | 거더내부 | 부식 | | 0.4 | 0.4 | 0.16 | m <sup>2</sup> | 1 | 0.16 | |
| 2 | 14년 | 거더내부 | 볼트부식 | | | | 1.00 | EA | 3 | 3.00 | |
| 4 | 14년 | 거더내부 | 볼트부식 | | | | 1.00 | EA | 4 | 4.00 | |
| 5 | 14년 | 거더내부 | 부식 | | 0.2 | 0.1 | 0.02 | m <sup>2</sup> | 1 | 0.02 | |
| 7 | 14년 | 거더내부 | 부식 | | 1.2 | 0.3 | 0.36 | m <sup>2</sup> | 1 | 0.36 | |

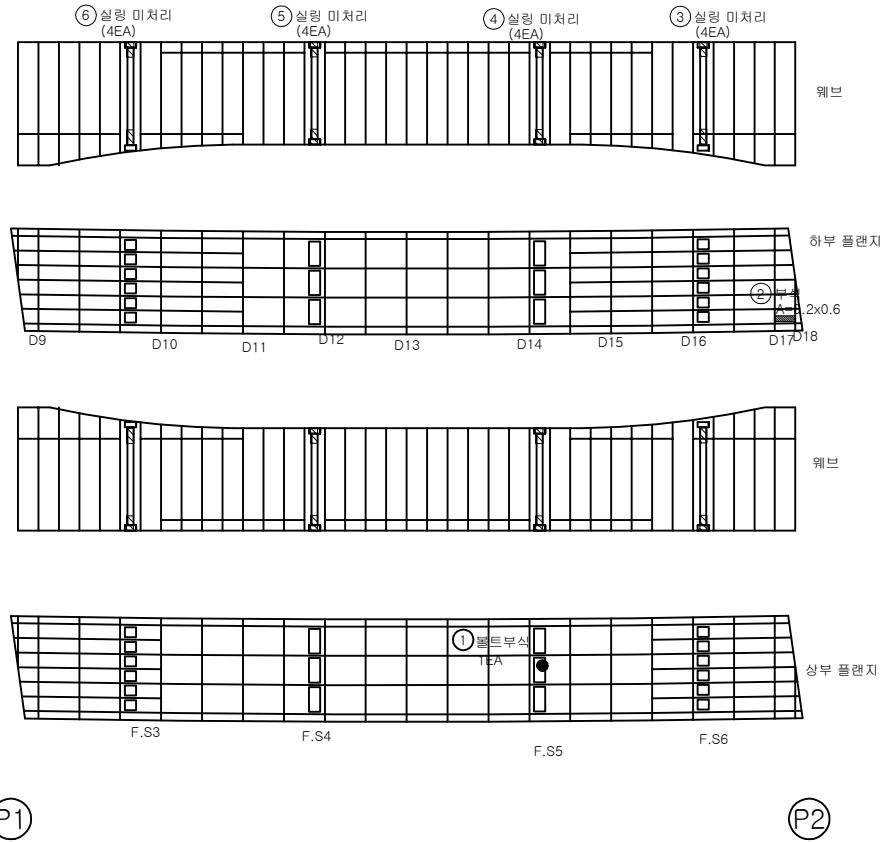
| | 누수, 습윤부 | | 박 리 | | 퇴적물 | 도 면 명 | 고 산 육교 거 더 내 부 (S2G2) |

| 번호 | 발생<br>년도 | 부재 | 손상내용 | 손상현황 | | | | | | | 비 고 |
|---|---|---|---|---|---|---|---|---|---|---|---|
| 1 | 14년 | 거더내부 | 볼트부식 | | | | 1.00 | EA | 1 | 1.00 | |
| 2 | 19년 | 거더내부 | 부식 | | 0.2 | 0.6 | 0.12 | m <sup>2</sup> | 1 | 0.12 | |
