2022년 국도43호선 3종시설물 양촌교 등 39개소  
정기안전점검용역

외관조사망도  
(태리 IC램프 A교)

수원국토관리사무소

(주)명성엔지니어링

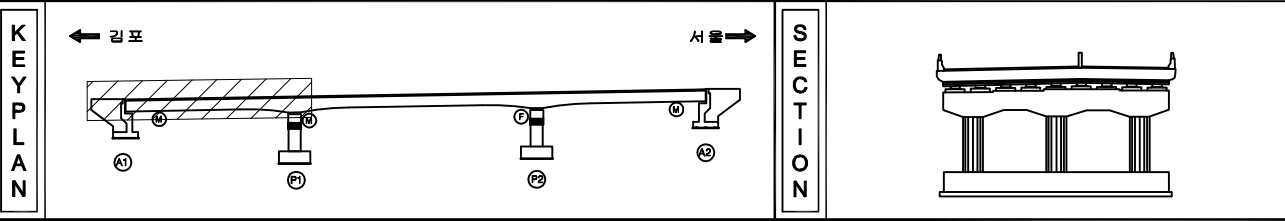
| | | 철근노출 | | 편 하 | | 열 화 | 도 면 명<br>태 리 IC링크 A과 박익관상면 S1 |

| 번호 | 발생<br>년도 | 부재 | 손상내용 | 손상현황 | | | | | | 비고 | |
|---|---|---|---|---|---|---|---|---|---|---|---|
| 1 | 22년 | 남간및연석 | 균열 | 0.3 | 0.5 | | 0.50 | m | 6 | 3.00 | |
| 2 | 22년 | 남간및연석 | 균열 | 0.3 | 0.5 | | 0.50 | m | 6 | 3.00 | |

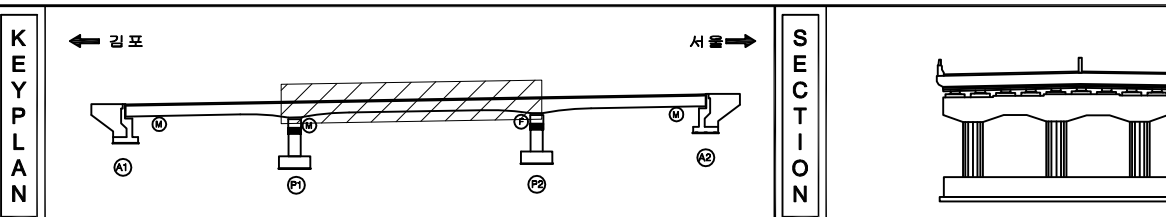
| 번호 | 발생<br>년도 | 부재 | 손상내용 | 손상현황 | | | | | | | 비 고 |
|---|---|---|---|---|---|---|---|---|---|---|---|
| 1 | 22년 | 배수시설 | 배수관부식 | | | | 1.00 | EA | 1 | 1.00 | |
| 7 | 22년 | 배수시설 | 배수관부식 | | | | 1.00 | EA | 1 | 1.00 | |

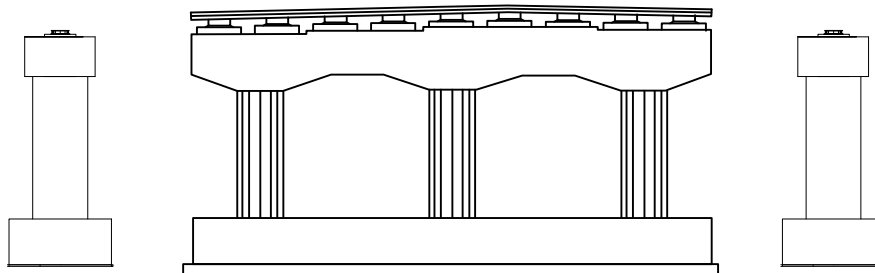
| 누수, 습윤부 | 배터 | 퇴적물 | 도 면 명<br>태리IC램프A교 교각 P2 |

| 번호 | 발생<br>년도 | 부재 | 손상내용 | 손상현황 | | | | | | | 비 고 |
|---|---|---|---|---|---|---|---|---|---|---|---|
| 1 | 22년 | 교대 | 누수흔적 | | 0.5 | 1.0 | 0.50 | m² | 8 | 4.00 | |
| 2 | 22년 | 교대 | 균열부백태 | | 0.1 | 0.5 | 0.05 | m² | 1 | 0.05 | |
