2022년 국도 43호선 3종 시설물 양촌교 등 39개 소  
정기안전점검용역

외관조사망도  
( 천둥 IC육교 )

수원국토관리사무소

(주)명성엔지니어링

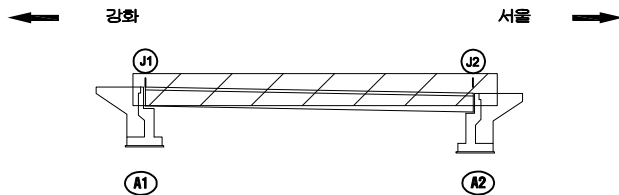
| | | | 천동IC육교 바닥판상면 S1 |

| 번호 | 발생<br>년도 | 부재 | 손상내용 | 손상현황 | | | | | | | 비고 |
|---|---|---|---|---|---|---|---|---|---|---|---|
| 1 | 22년 | 바닥판하면 | 보수부도장박리 | | 1.0 | 1.0 | 1.00 | m <sup>2</sup> | 1 | 1.00 | |
| 2 | 22년 | 배수시설 | 배수관주변부식 | | | | 1.00 | EA | 1 | 1.00 | |
| 3 | 22년 | 바닥판하면 | 보수부도장박리 | | 1.0 | 5.0 | 5.00 | m <sup>2</sup> | 2 | 10.00 | |
| 4 | 22년 | 바닥판하면 | 데크플레이트도장박리 | | 0.1 | 0.2 | 0.02 | m <sup>2</sup> | 6 | 0.12 | |

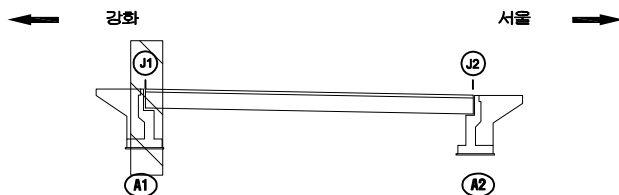
| | 누수, 습윤부 | | 녹탄 | | 탈락물 | 도면명 | 천동IC육교 교대 A1 |

| 번호 | 발생<br>년도 | 부재 | 손상내용 | 손상현황 | | | | | | | 비 고 |
|---|---|---|---|---|---|---|---|---|---|---|---|
| 1 | 22년 | 교량받침 | 받침콘크리트균열 | 0.2 | 0.3 | | 0.30 | m | 1 | 0.30 | |
| 3 | 22년 | 교대 | 균열 | 0.3 | 3.5 | | 3.50 | m | 2 | 7.00 | |
| 4 | 22년 | 교량받침 | 받침콘크리트균열 | 0.2 | 0.5 | | 0.50 | m | 1 | 0.50 | |
| 5 | 22년 | 교량받침 | 받침콘크리트균열 | 0.2 | 0.5 | | 0.50 | m | 2 | 1.00 | |
