2022년 국도 38호선 3종 시설물 행죽교 등 6개소  
내진성능평가 및 정기안전점검용역

외관조사망도  
( 내리보도육교 )

수원국토관리사무소

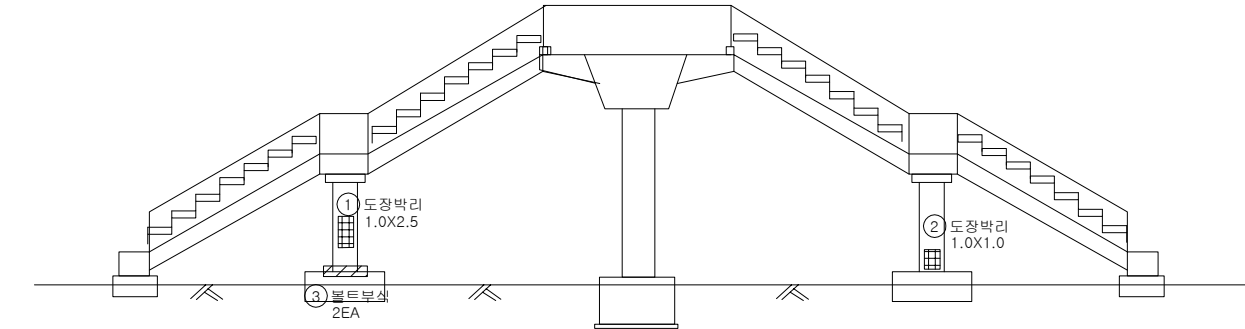
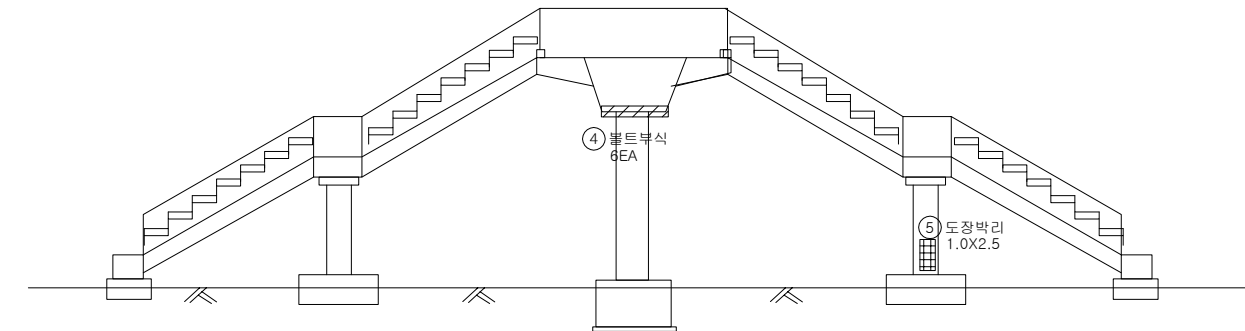
| 번호 | 발생<br>년도 | 부재 | 손상내용 | 손상현황 | | | | | | | 비고 |
|---|---|---|---|---|---|---|---|---|---|---|---|
| 3 | 22년 | 기둥부 | 기둥부 볼트부식 | | | | 1.00 | EA | 2 | 2.00 | |
| 4 | 22년 | 기둥부 | 기둥부 볼트부식 | | | | 1.00 | EA | 6 | 6.00 | |
