2022년 국도38호선 3종시설물 행죽교 등 6개소  
내진성능평가 및 정기안전점검용역

외관조사망도  
( 제요1교 )

수원국토관리사무소

(주)명성엔지니어링

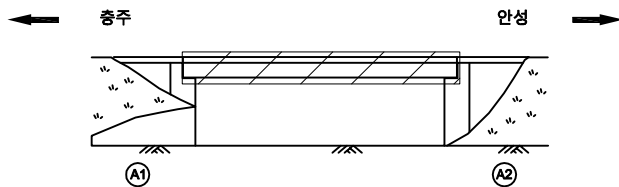
| 도 면 명 | 제요1교 바닥판상면S1 |

| 번호 | 발생<br>년도 | 부재 | 손상내용 | 손상현황 | | | | | | | 비 고 |
|---|---|---|---|---|---|---|---|---|---|---|---|
| 1 | 19년 | 신축이음 | 후타재파손 | | 0.5 | 0.5 | 0.25 | ㎡ | 1 | 0.25 | |
| 2 | 19년 | 교면포장 | 포장망상균열 | | 3.5 | 3.5 | 12.25 | ㎡ | 1 | 12.25 | |
| 8 | 13년 | 교면포장 | 포장균열 | 0.5 | 25.0 | | 25.00 | m | 1 | 25.00 | |
| 9 | 13년 | 교면포장 | 포장망상균열 | | 4.0 | 6.0 | 24.00 | ㎡ | 1 | 24.00 | |
| 10 | 22년 | 신축이음 | 후타재파손 | | 0.2 | 3.0 | 0.60 | ㎡ | 2 | 1.20 | |
| 11 | 22년 | 신축이음 | 후타재파손 | | 0.3 | 8.0 | 2.40 | ㎡ | 1 | 2.40 | |
| 12 | 22년 | 신축이음 | 후타재파손 | | 0.5 | 9.0 | 4.50 | ㎡ | 1 | 4.50 | |
| 13 | 22년 | 신축이음 | 본체부식 | | 1.5 | | 1.50 | m | 1 | 1.50 | |

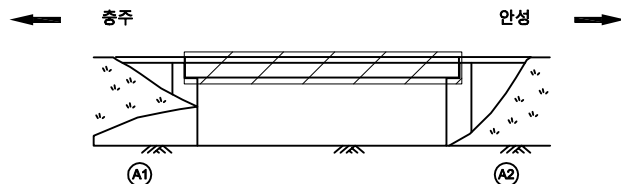
| 번호 | 발생<br>년도 | 부재 | 손상내용 | 손상현황 | | | | | | | 비 고 |
|---|---|---|---|---|---|---|---|---|---|---|---|
| 1 | 19년 | 바닥판하면 | 철근노출 | | 0.8 | 0.6 | 0.48 | ㎡ | 1 | 0.48 | |

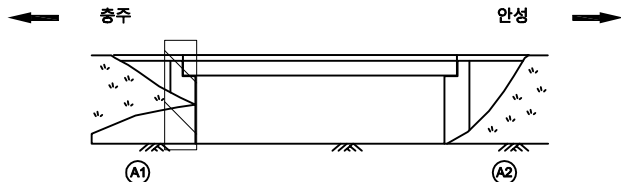
| 번<br>호 | 발생<br>년도 | 부재 | 손상내용 | 손상현황 | | | | | | | 비 고 |
|---|---|---|---|---|---|---|---|---|---|---|---|
| 1 | 13년 | 교량받침 | 받침부식 | | | | 1.00 | EA | 8 | 8.00 | |
| 3 | 13년 | 교대 | 균열 | 0.1 | 1.2 | | 1.20 | m | 1 | 1.20 | |
| 4 | 19년 | 교대 | 균열 | 0.1 | 1.8 | | 1.80 | m | 1 | 1.80 | |

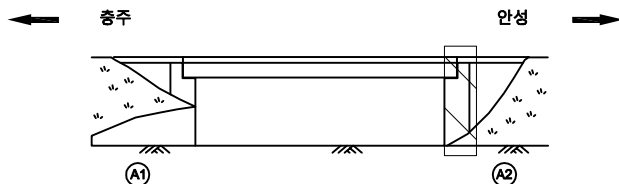
| 번호 | 발생<br>년도 | 부재 | 손상내용 | 손상현황 | | | | | | | 비고 |
|---|---|---|---|---|---|---|---|---|---|---|---|
| 2 | 13년 | 교량받침 | 받침부식 | | | | 1.00 | EA | 8 | 8.00 | |
| 4 | 19년 | 교대 | 균열 | 0.3 | 0.4 | | 0.40 | m | 1 | 0.40 | |
| 6 | 19년 | 교대 | 망상균열 | | 1.2 | 1.5 | 1.80 | m <sup>2</sup> | 1 | 1.80 | |
| 7 | 19년 | 교대 | 망상균열 | | 1.0 | 4.4 | 4.40 | m <sup>2</sup> | 1 | 4.40 | |
| 8 | 19년 | 교대 | 균열 | 0.1 | 0.8 | | 0.80 | m | 1 | 0.80 | |
| 10 | 19년 | 교대 | 균열 | 0.3 | 0.6 | | 0.60 | m | 1 | 0.60 | |
| 11 | 13년 | 교대 | 균열 | 0.1 | 1.0 | | 1.00 | m | 1 | 1.00 | |
| 13 | 19년 | 교대 | 균열 | 0.1 | 1.6 | | 1.60 | m | 1 | 1.60 | |
