2022년 국도38호선 3종시설물 행죽교 등 6개소  
내진성능평가 및 정기안전점검용역

외관조사망도  
( 3호선 진암1교 )

수원국토관리사무소

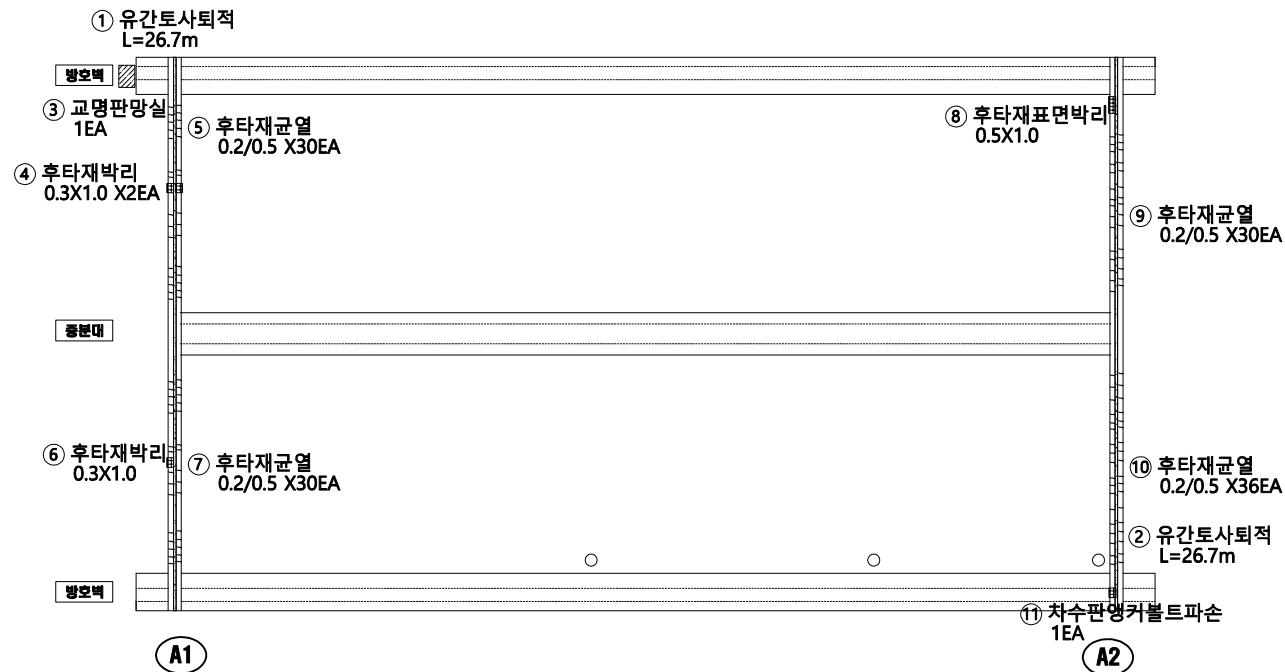
| 번<br>호 | 발생<br>년 도 | 부재 | 손상내용 | 손상현황 | | | | | | | 비 고 |
|---|---|---|---|---|---|---|---|---|---|---|---|
| 1 | 14년 | 신축이음 | 유간토사퇴적 | | 26.7 | | 26.70 | m | 1 | 26.70 | |
| 2 | 14년 | 신축이음 | 유간토사퇴적 | | 26.7 | | 26.70 | m | 1 | 26.70 | |
| 3 | 22년 | 방호벽 | 교명판망실 | | | | 1.00 | EA | 1 | 1.00 | |
| 4 | 22년 | 신축이음 | 후타재박리 | | 0.3 | 1.0 | 0.30 | m <sup>2</sup> | 2 | 0.60 | |
| 5 | 22년 | 신축이음 | 후타재균열 | 0.2 | 0.5 | | 0.50 | m | 30 | 15.00 | |
| 6 | 22년 | 신축이음 | 후타재박리 | | 0.3 | 1.0 | 0.30 | m <sup>2</sup> | 1 | 0.30 | |
| 7 | 22년 | 신축이음 | 후타재균열 | 0.2 | 0.5 | | 0.50 | m | 30 | 15.00 | |
| 8 | 22년 | 신축이음 | 후타재표면박리 | | 0.5 | 1.0 | 0.50 | m <sup>2</sup> | 1 | 0.50 | |
| 9 | 22년 | 신축이음 | 후타재균열 | 0.2 | 0.5 | | 0.50 | m | 30 | 15.00 | |
| 10 | 22년 | 신축이음 | 후타재균열 | 0.2 | 0.5 | | 0.50 | m | 36 | 18.00 | |
| 11 | 22년 | 신축이음 | 차수판앵커볼트파손 | | | | 1.00 | EA | 1 | 1.00 | |
