손상물량표

연호지하차도

2022년도 하반기 정기안전점검 기술용역

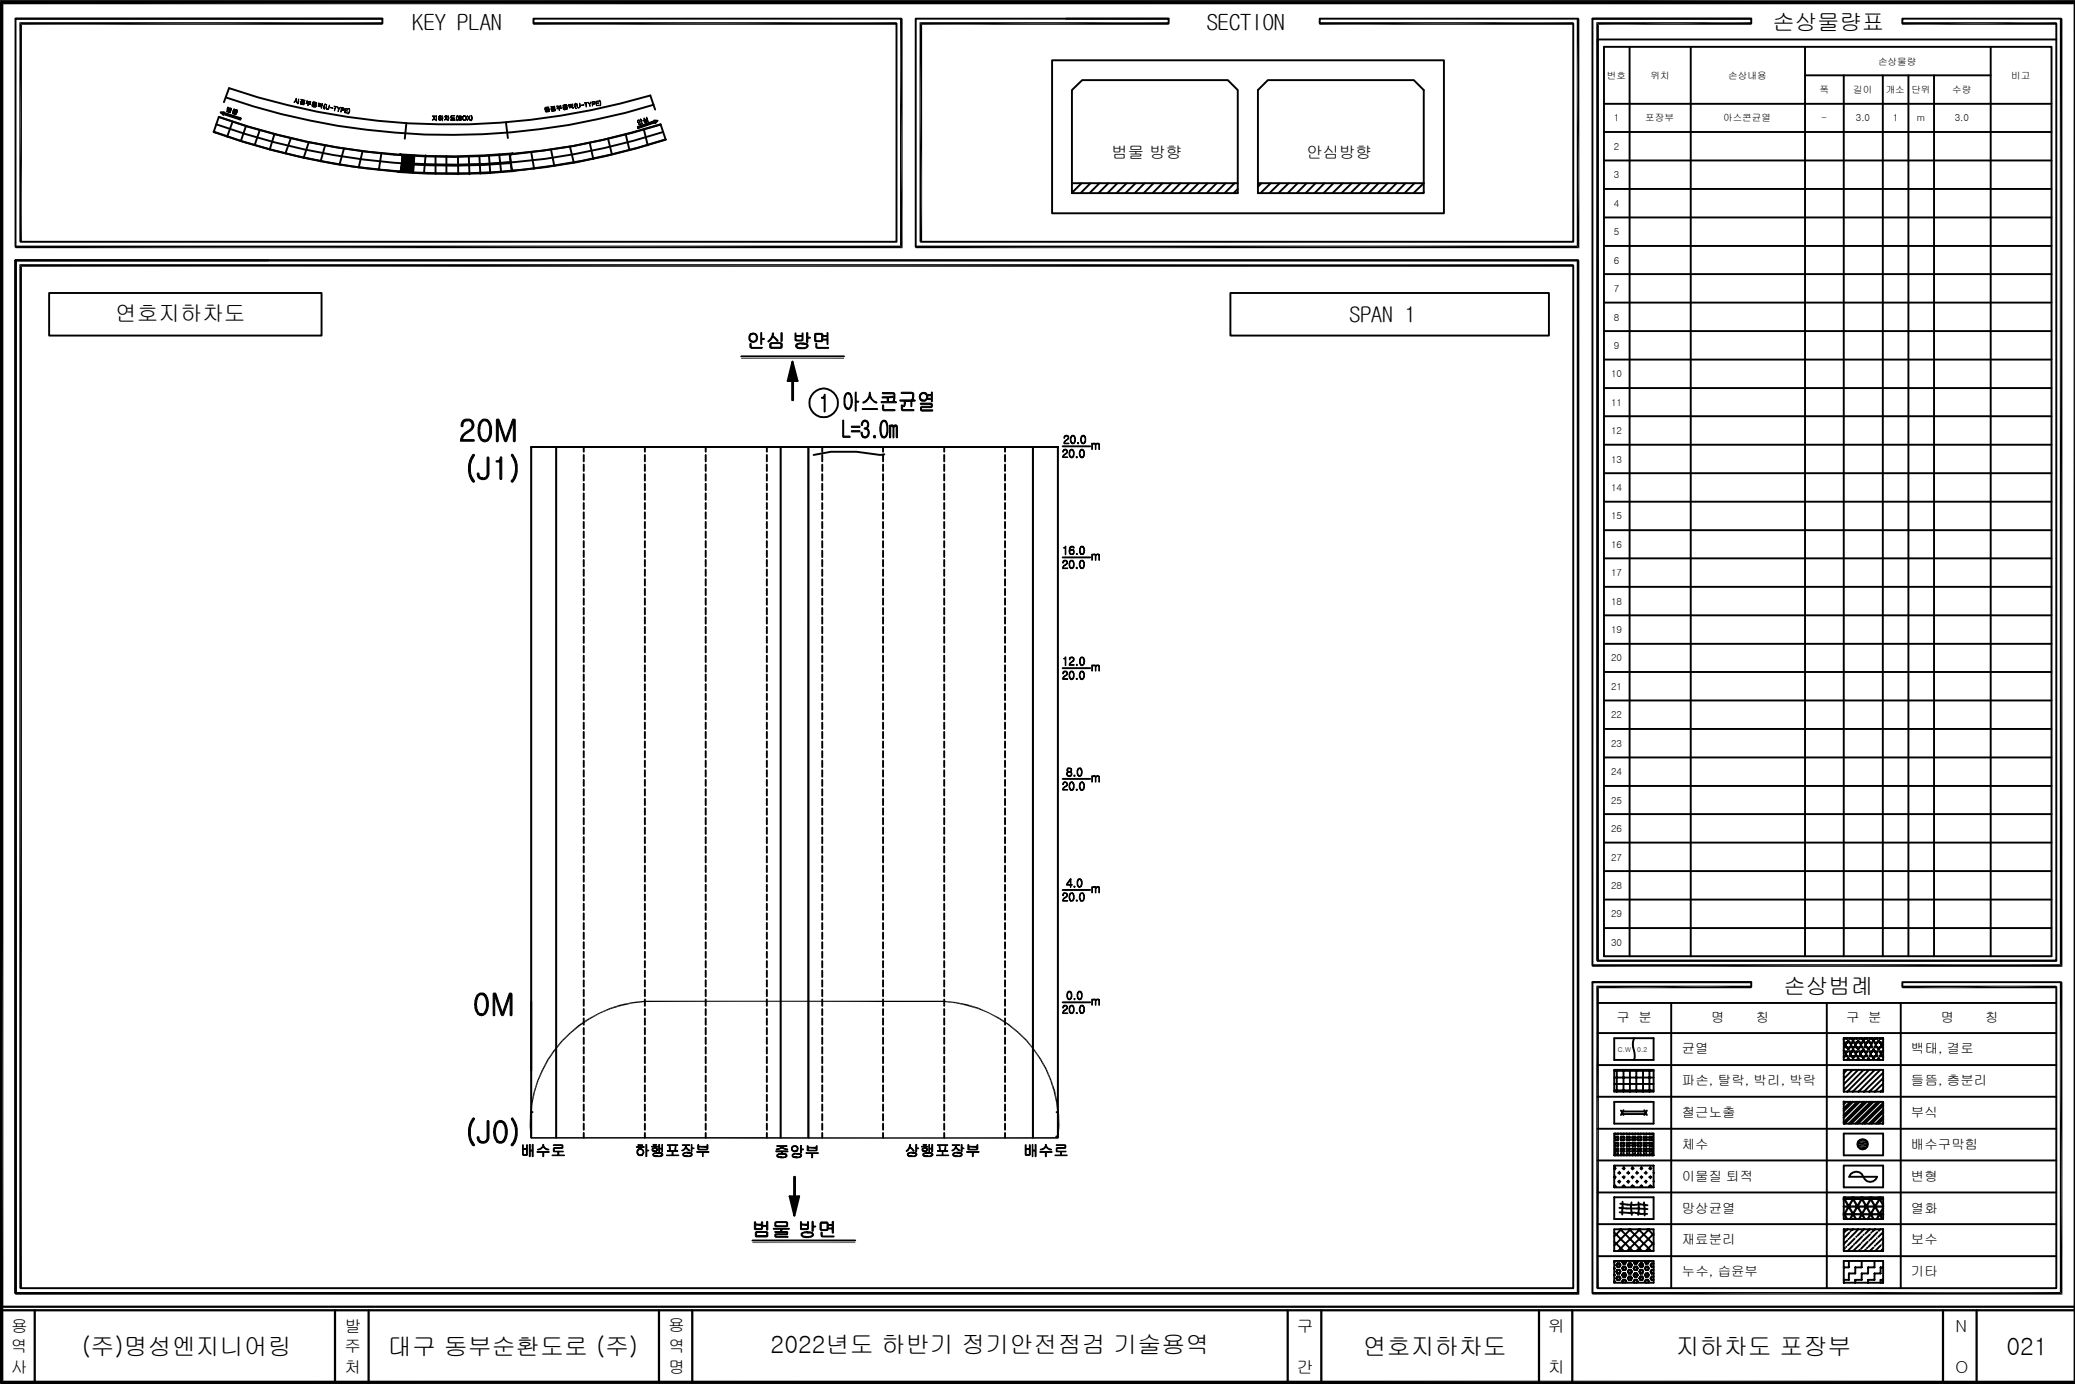
| 번호 | 위치 | 손상내용 | 손상물량 | | | | 비고 | |
|---|---|---|---|---|---|---|---|--|
| 1 | 포장부 | 아스콘균열 | - | 3.0 | 1 | m | 3.0 | |

① 아스콘균열
