(주)명성엔지니어링

2023년 상반기 시설물 안전점검 및 공동시설점검 기술용역

가천교

시점부 A1 옹벽 SPAN1~SPAN2

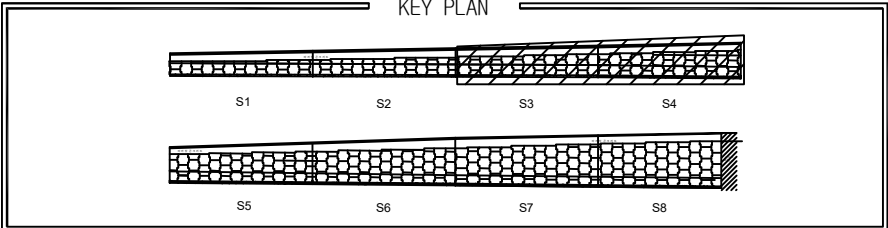
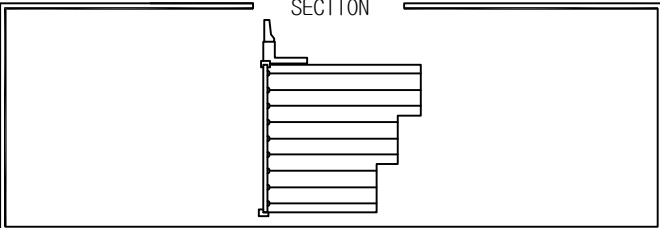
| 손상물량표 | | | | | | | |
|---|---|---|---|---|---|---|---|
| 1 | 전면 | 흄 | 1.0 | 0.5 | 1 | ㎡ | 0.50 |
| 2 | 전면 | 파손 | 0.1 | 0.1 | 1 | ㎡ | 0.01 |
