상주영천고속도로 시설물 안전·하자점검 및 성능평가 용역  
(2023년 상반기 정기안전점검)

# 외 관 조 사 망 도

산하교

2023.04

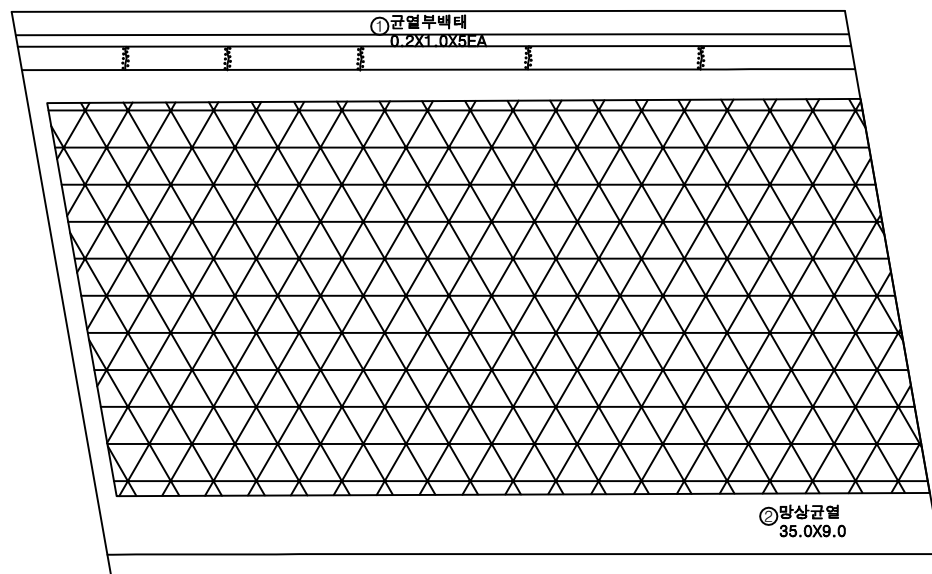
영천방향

| 번호 | 손상내용 | 손상현황 | | | | | | 비 고 |
|---|---|---|---|---|---|---|---|---|
| 1 | 균열무백테 | | 0.2 | 1.0 | 1.00 | m <sup>2</sup> | 5 | |
| 2 | 망상균열 | | 35.0 | 9.0 | 315.00 | m <sup>2</sup> | 1 | |

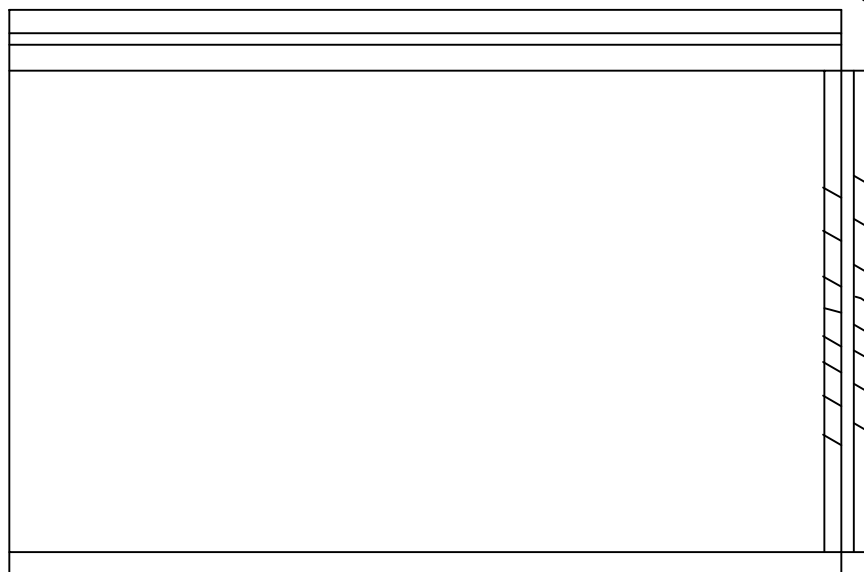
영천방향

① 차수판앵커탈락  
4EA

② 후타재균열  
0.2/0.3X16EA

| 번호 | 손상내용 | 손상현황 | | | | | | 비 고 |
|---|---|---|---|---|---|---|---|---|
| 2 | 후타재균열 | 0.2 | 0.3 | | 4.80 | m | 16 | |

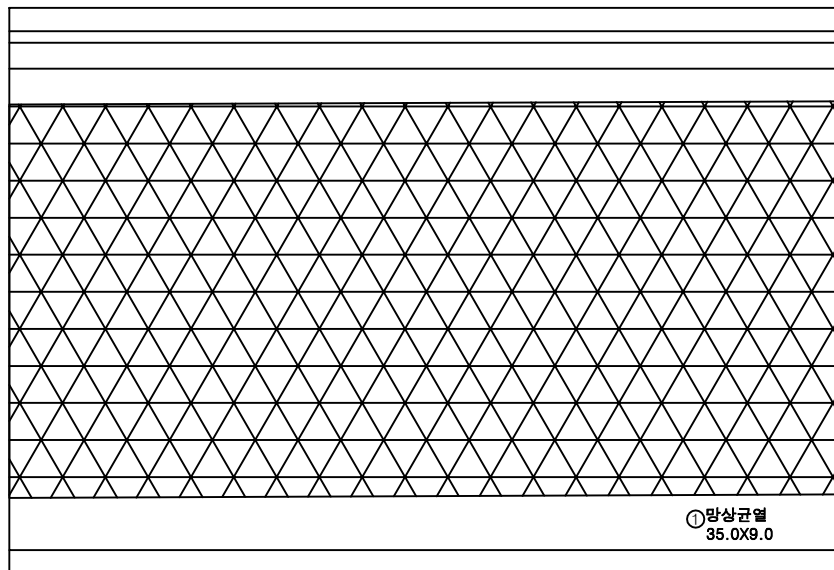
상주방향

| 번호 | 손상내용 | 손상현황 | | | | | | 비 고 |
|---|---|---|---|---|---|---|---|---|
| 1 | 망상균열 | | 35.0 | 9.0 | 315.00 | m <sup>2</sup> | 1 | |

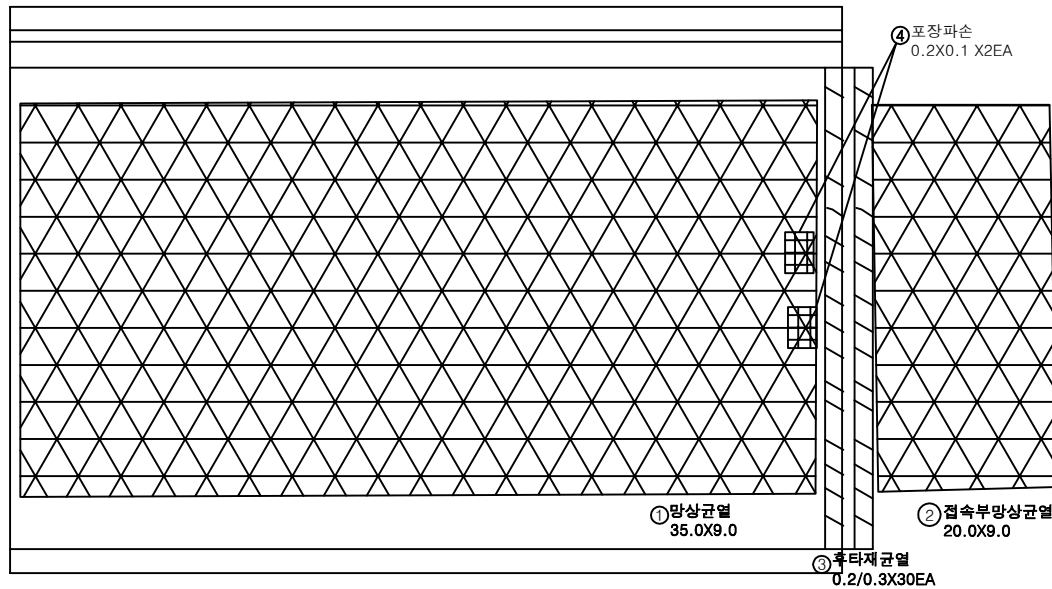
영천방향

| 번호 | 손상내용 | 손상현황 | | | | | | 비고 |
|---|---|---|---|---|---|---|---|---|
| 1 | 망상균열 | | 35.0 | 9.0 | 315.00 | m <sup>2</sup> | 1 | |
| 2 | 접속부망상균열 | | 20.0 | 9.0 | 180.00 | m <sup>2</sup> | 1 | |
| 3 | 후타재균열 | 0.2 | 0.3 | | 9.00 | m | 30 | |

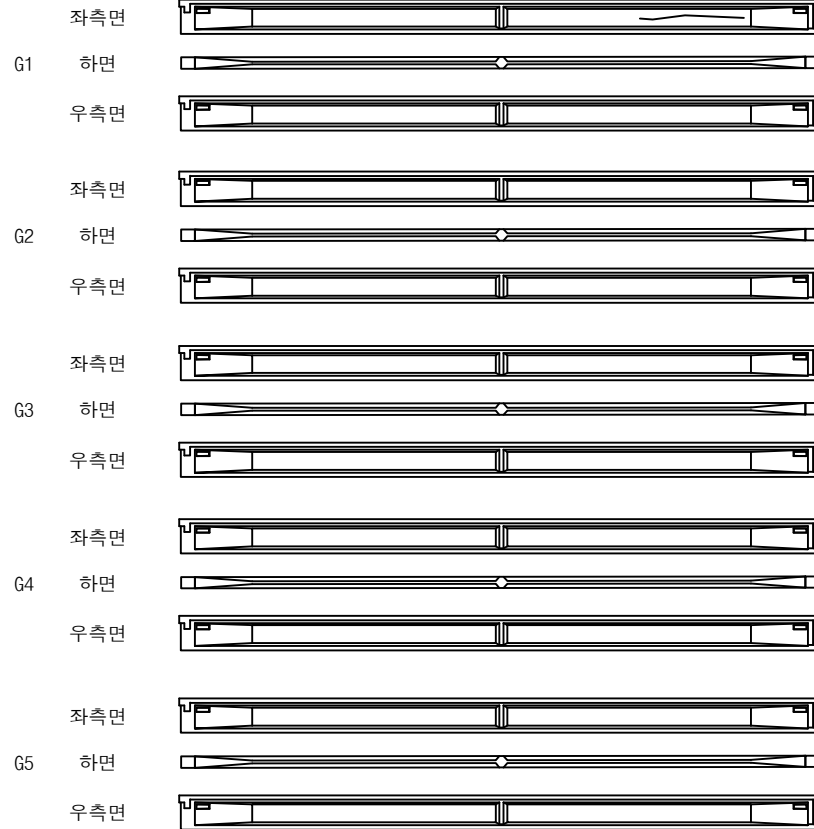
| 번호 | 손상내용 | 손상현황 | | | | | | 비 고 |
|---|---|---|---|---|---|---|---|---|
| 1 | 균열 | 0.2 | 1.0 | | 1.00 | m | 1 | |

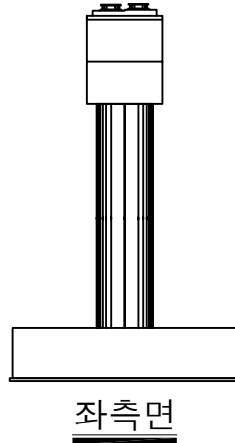
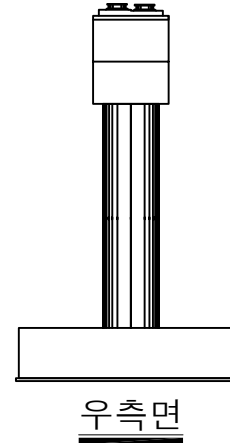
| 번호 | 손상내용 | 손상현황 | | | | | | 비 고 |
|---|---|---|---|---|---|---|---|---|
| 1 | 망상균열 | | 5.0 | 2.0 | 10.00 | m <sup>2</sup> | 1 | |
| 3 | 망상균열 | | 10.0 | 2.0 | 20.00 | m <sup>2</sup> | 1 | |

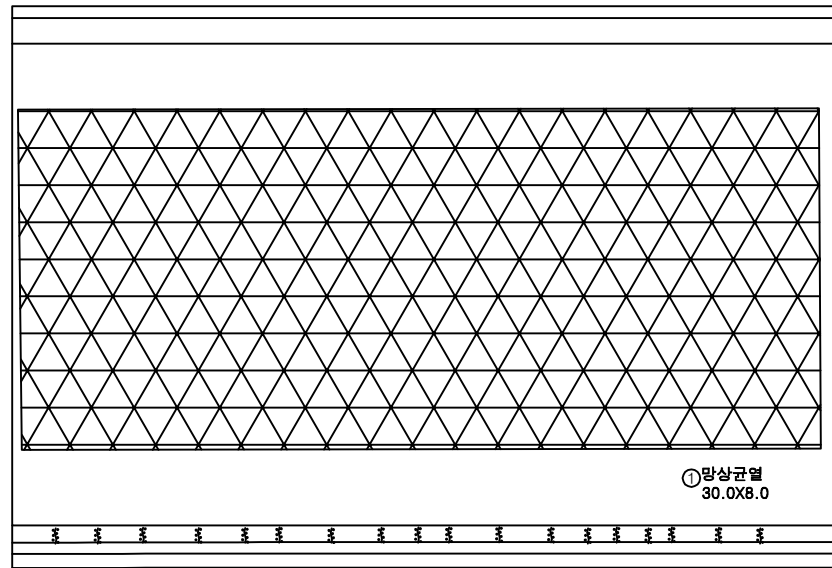
| 번호 | 손상내용 | 손상현황 | | | | | | 비 고 |
|---|---|---|---|---|---|---|---|---|
| 1 | 망상균열 | | 30.0 | 8.0 | 240.00 | m <sup>2</sup> | 1 | |
| 2 | 균열부백태 | | 0.2 | 1.0 | 3.60 | m <sup>2</sup> | 18 | |

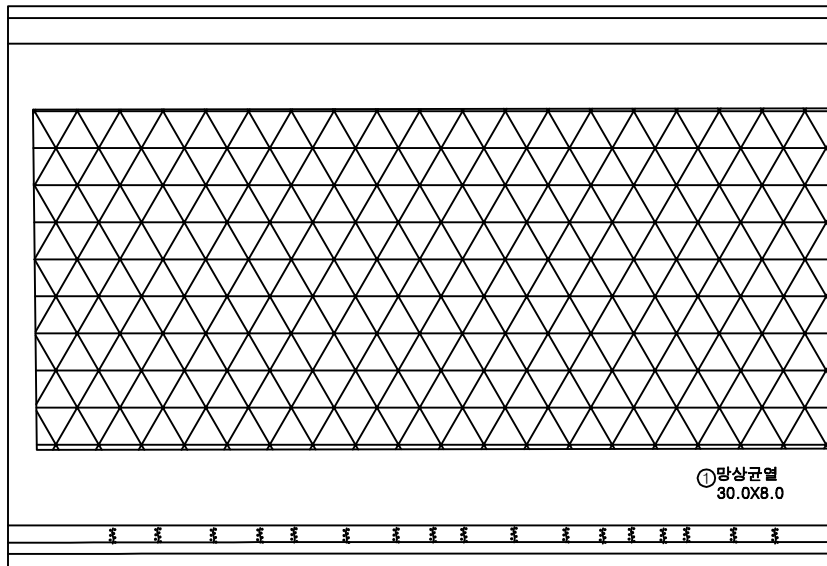
| 번호 | 손상내용 | 손상현황 | | | | | | 비 고 |
|---|---|---|---|---|---|---|---|---|
| 1 | 망상균열 | | 30.0 | 8.0 | 240.00 | m <sup>2</sup> | 1 | |
| 2 | 균열부백태 | | 0.2 | 1.0 | 3.40 | m <sup>2</sup> | 17 | |

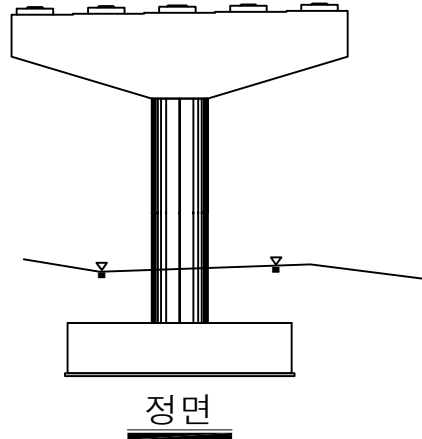
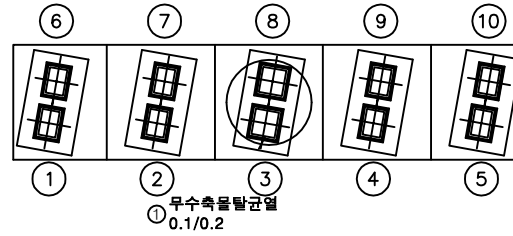
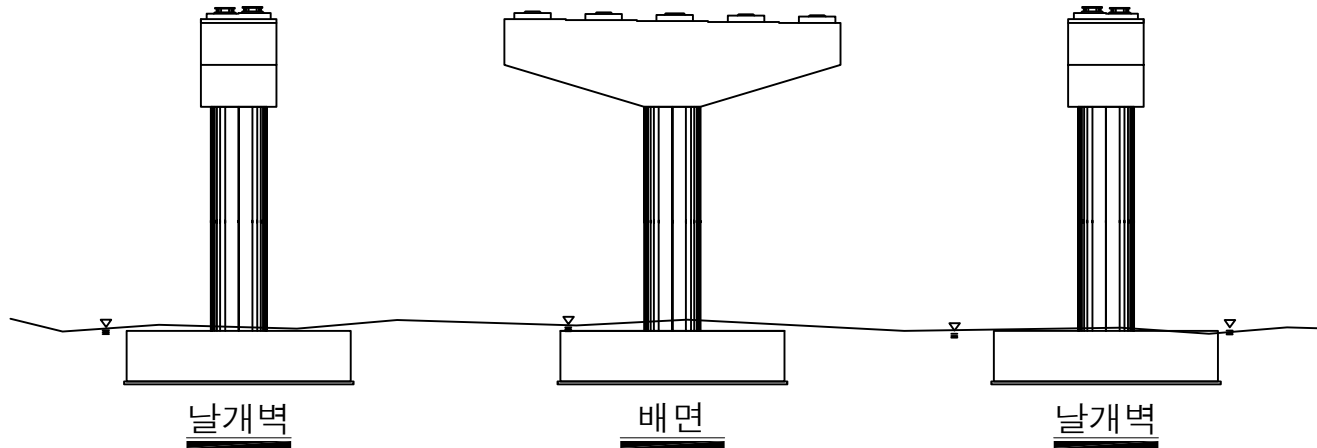
| 번호 | 손상내용 | 손상현황 | | | | | | 비 고 |
|---|---|---|---|---|---|---|---|---|
| 1 | 무수축물탈균열 | 0.1 | 0.2 | | 0.20 | m | 1 | |

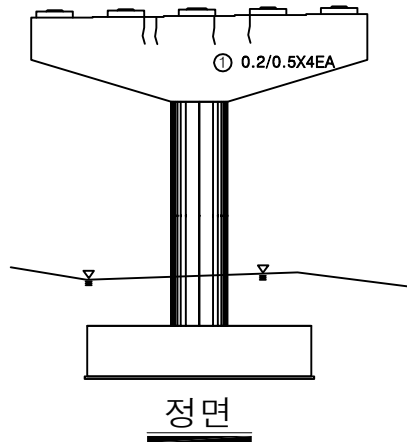
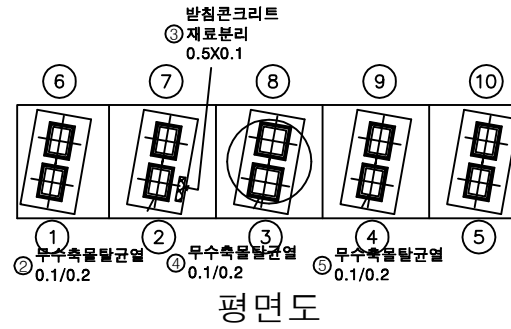
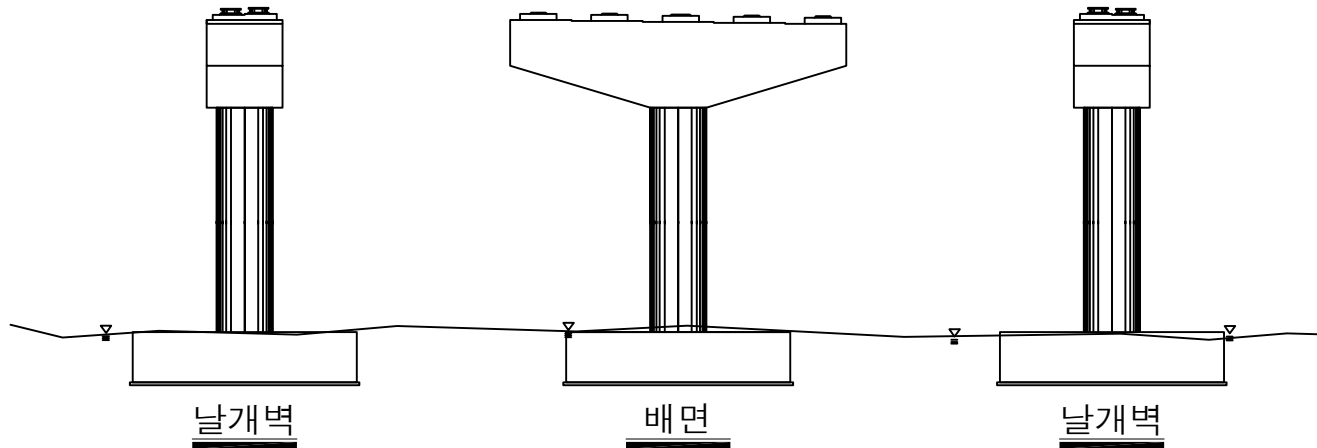
| 번호 | 손상내용 | 손상현황 | | | | | | 비 고 |
|---|---|---|---|---|---|---|---|---|
| 1 | 균열 | 0.2 | 0.5 | | 2.00 | m | 4 | |
| 2 | 무수축물탈균열 | 0.1 | 0.2 | | 0.20 | m | 1 | |
| 4 | 무수축물탈균열 | 0.1 | 0.2 | | 0.20 | m | 1 | |
| 5 | 무수축물탈균열 | 0.1 | 0.2 | | 0.20 | m | 1 | |

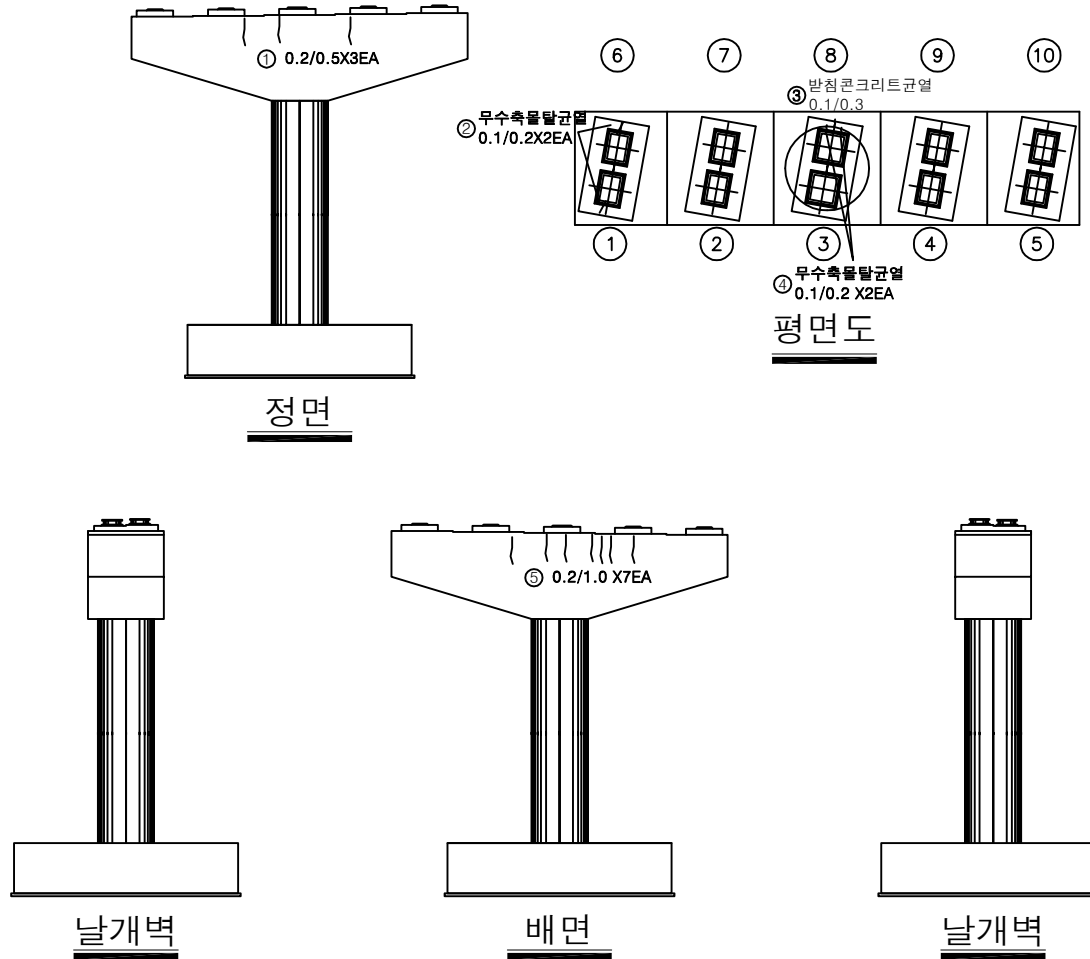
| 번호 | 손상내용 | 손상현황 | | | | | | 비 고 |
|---|---|---|---|---|---|---|---|---|
| 1 | 균열 | 0.2 | 0.5 | | 1.50 | m | 3 | |
| 2 | 무수축물탈균열 | 0.1 | 0.2 | | 0.40 | m | 2 | |
| 3 | 받침콘크리트균열 | 0.1 | 0.3 | | 0.30 | m | 1 | |
| 4 | 무수축물탈균열 | 0.1 | 0.2 | | 0.40 | m | 2 | |
| 5 | 균열 | 0.2 | 1.0 | | 7.00 | m | 7 | |

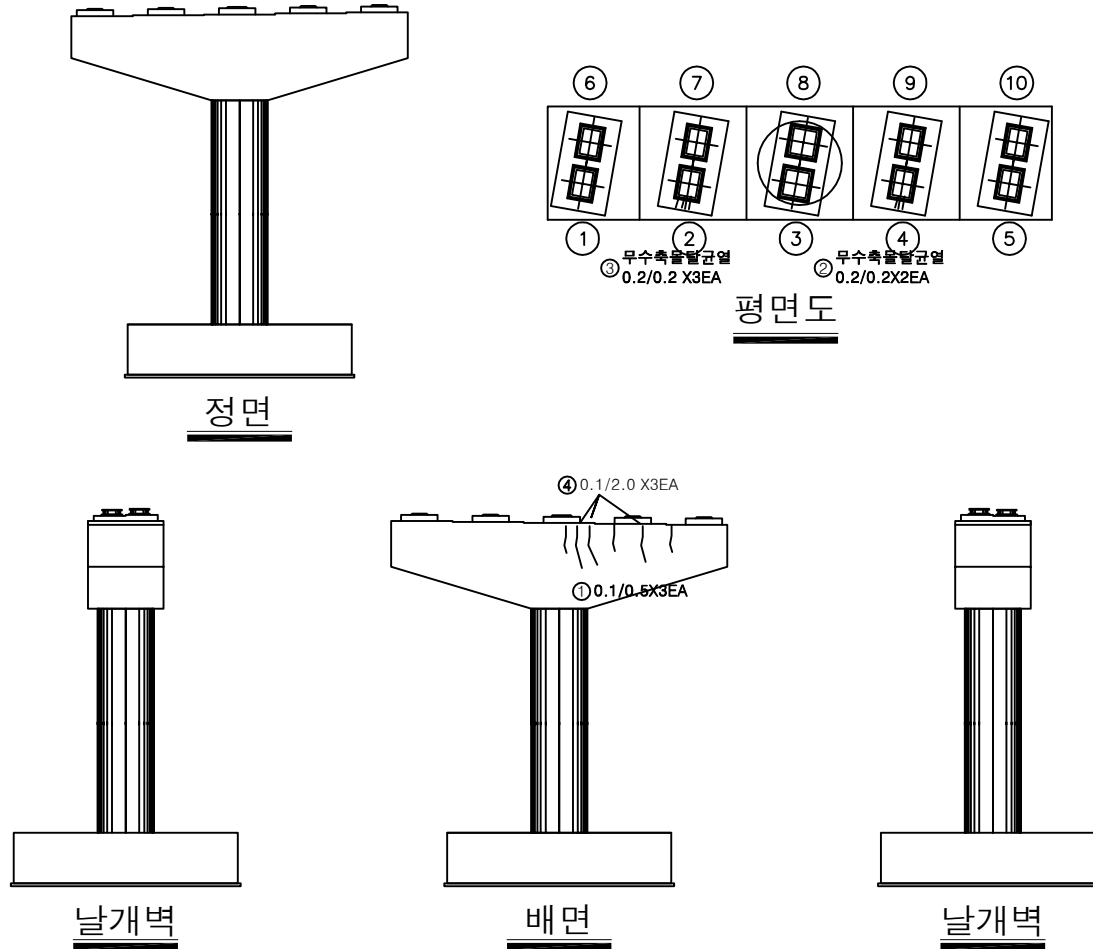
| 번호 | 손상내용 | 손상현황 | | | | | | 비 고 |
|---|---|---|---|---|---|---|---|---|
| 1 | 균열 | 0.1 | 0.5 | | 1.50 | m | 3 | |
| 2 | 무수축물탈균열 | 0.2 | 0.2 | | 0.40 | m | 2 | |
| 3 | 무수축물탈균열 | 0.2 | 0.2 | | 0.60 | m | 3 | |
| 4 | 균열 | 0.1 | 2.0 | | 6.00 | m | 3 | |

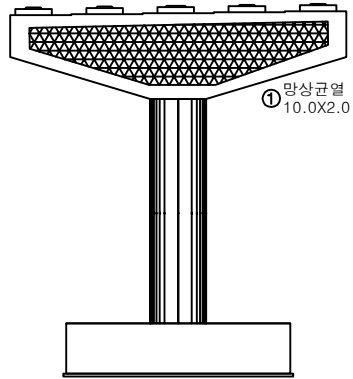
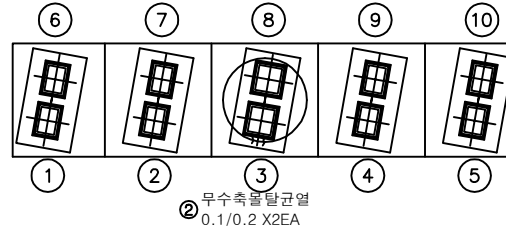
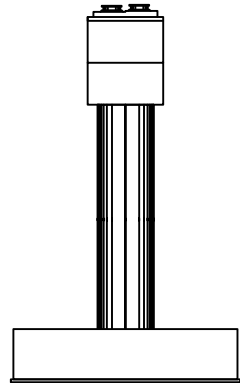
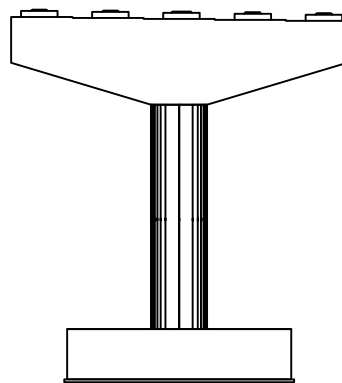
| 번호 | 손상내용 | 손상현황 | | | | | | 비 고 |
|---|---|---|---|---|---|---|---|---|
| 1 | 망상균열 | | 10.0 | 2.0 | 20.00 | m <sup>2</sup> | 1 | |
| 2 | 무수축물탈균열 | 0.1 | 0.2 | | 0.40 | m | 2 | |
