상주영천고속도로 시설물 안전·하자점검 및 성능평가 용역  
(2023년 상반기 정기안전점검)

# 외 관 조 사 망 도

대성교

2023.04

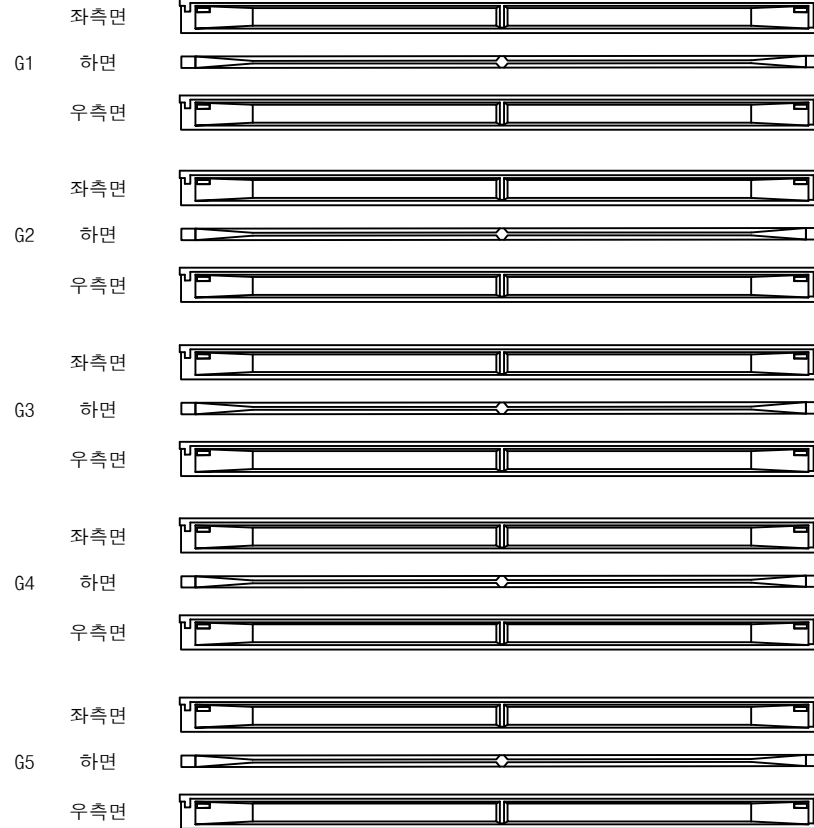
(A1)

⑥ 후타재 파손  
0.1X0.3① 후타재재료분리  
0.5X2.0⑤ 후타재균열  
0.2/0.3 X5EA② 이격  
L=10.0m(T=1.0cm)③ 망상균열  
30.0X3.0④ 재료분리  
30.0X7.0
