상주영천고속도로 시설물 안전·하자점검 및 성능평가 용역  
(2023년 상반기 정기안전점검)

# 외 관 조 사 망 도

내포교

2023.04

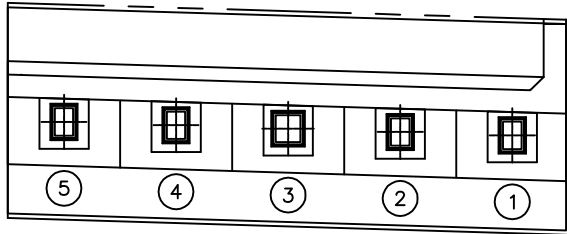
평면도

| 번호 | 손상내용 | 손상현황 | | | | | | 비 고 |
|---|---|---|---|---|---|---|---|---|
| 1 | 실란트손상 | | 2.0 | | 2.00 | m | 1 | |
| 4 | 균열 | 0.2 | 10.0 | | 10.00 | m | 1 | |

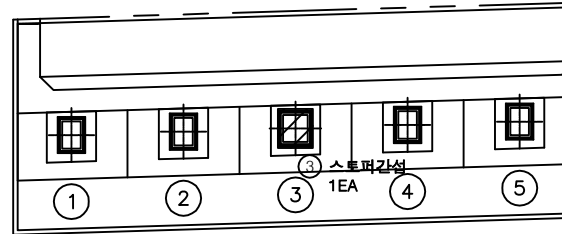
평면도

| 번호 | 손상내용 | 손상현황 | | | | | | 비 고 |
|---|---|---|---|---|---|---|---|---|
| 3 | 스톱퍼간섭 | | | | 1.00 | EA | 1 | 손상감소 |

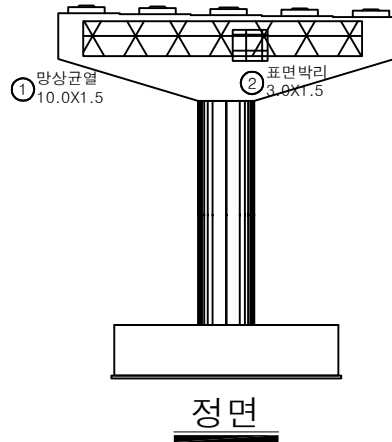
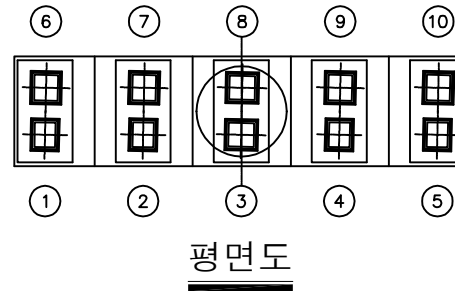
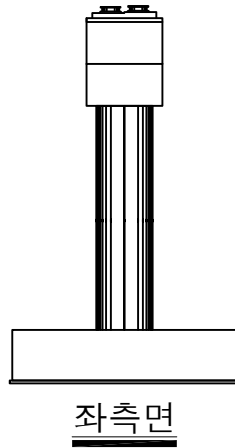
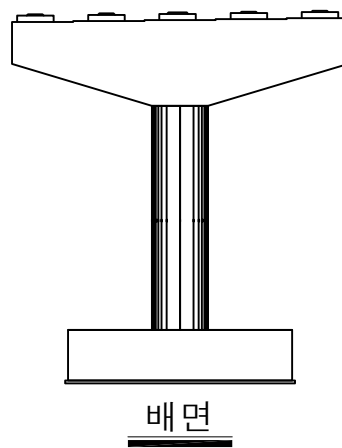
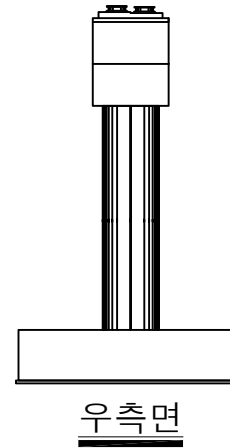
| 번호 | 손상내용 | 손상현황 | | | | | | 비고 |
|---|---|---|---|---|---|---|---|---|
| 1 | 망상균열 | | 10.0 | 1.5 | 15.00 | m <sup>2</sup> | 1 | |

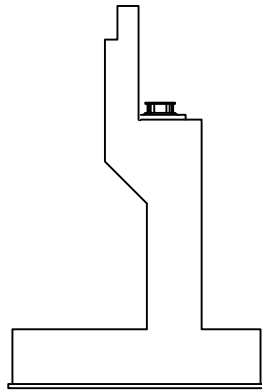
날개벽

| 번호 | 손상내용 | 손상현황 | | | | | | 비 고 |
|---|---|---|---|---|---|---|---|---|
| 2 | 균열 | 0.1 | 2.0 | | 2.00 | m | 1 | |

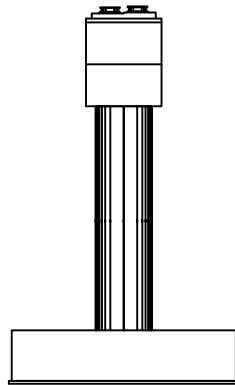
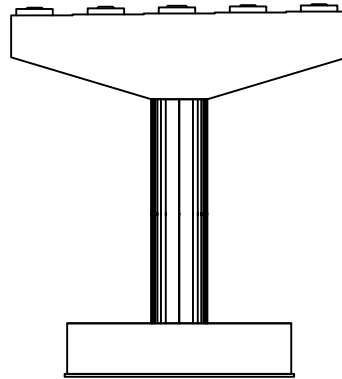
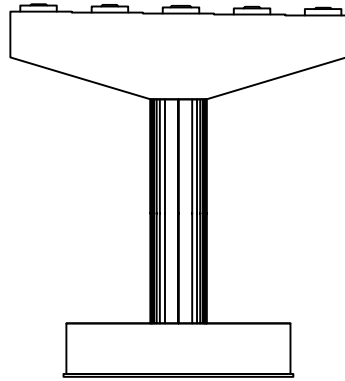
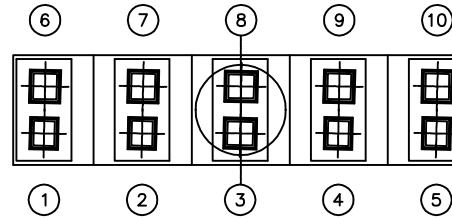
| 번호 | 손상내용 | 손상현황 | | | | | 비 고 |
|---|---|---|---|---|---|---|---|
| 1 | 발침콘크리트균열 | 0.2 | 2.0 | | 10.00 | m | 5 |
| 2 | 발침콘크리트균열 | 0.1 | 0.3 | | 0.30 | m | 1 |
