상주영천고속도로 시설물 안전·하자점검 및 성능평가 용역  
(2023년 상반기 정기안전점검)

# 외 관 조 사 망 도

영천 JCT R-A교

2023.04

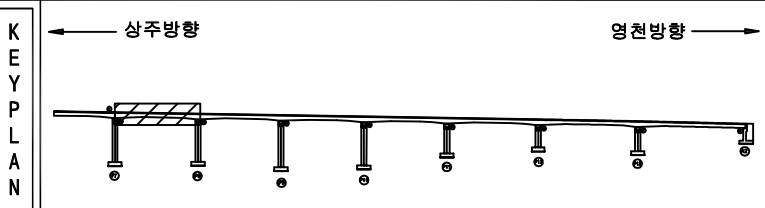
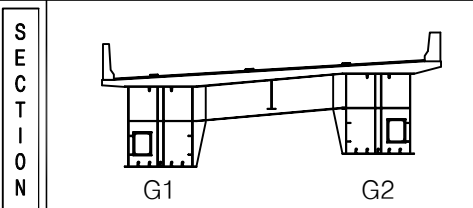
P7

① 백태  
0.1X1.5X20EA

③ 백태  
0.1X1.5X20EA

| 번호 | 손상내용 | 손상현황 | | | | | 비고 |
|---|---|---|---|---|---|---|---|
| 1 | 백태 | | 0.1 | 1.5 | 3.00 | m <sup>2</sup> | 20 |
| 2 | 그레이팅 파손 | | | | 1.00 | EA | 1 |
| 3 | 백태 | | 0.1 | 1.5 | 3.00 | m <sup>2</sup> | 20 |
| 4 | 후타재균열 | | 0.2 | 0.4 | 1.20 | m | 3 |
| 5 | 후타재균열 | | 0.2 | 0.3 | 1.50 | m | 5 |
| 6 | 아스콘균열 | | 2.0 | | 2.00 | m | 1 |
| 7 | 아스콘균열 | | 5.0 | | 5.00 | m | 1 |
| 8 | 아스콘균열 | | 1.0 | | 1.00 | m | 1 |
| 9 | 아스콘망상균열 | | 20.0 | 2.5 | 50.00 | m <sup>2</sup> | 1 23상 신규 |
