상주영천고속도로 시설물 안전·하자점검 및 성능평가 용역  
(2023년 상반기 정기안전점검)

# 외 관 조 사 망 도

영천 JCT R-B교

2023.04

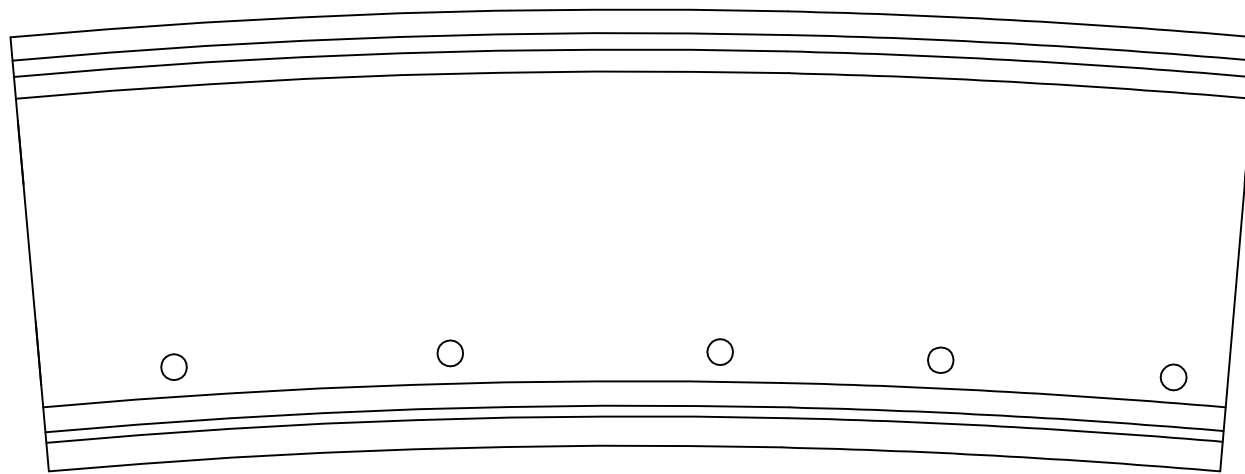
(P1)

① 방호벽균열  
0.2/1.5 X10EA

| 번호 | 손상내용 | 손상현황 | | | | | | 비 고 |
|---|---|---|---|---|---|---|---|---|
| 1 | 방호벽균열 | 0.2 | 1.5 | | 15.00 | m | 10 | |
