상주영천고속도로 시설물 안전·하자점검 및 성능평가 용역  
(2023년 상반기 정기안전점검)

# 외 관 조 사 망 도

상촌교

2023.04.

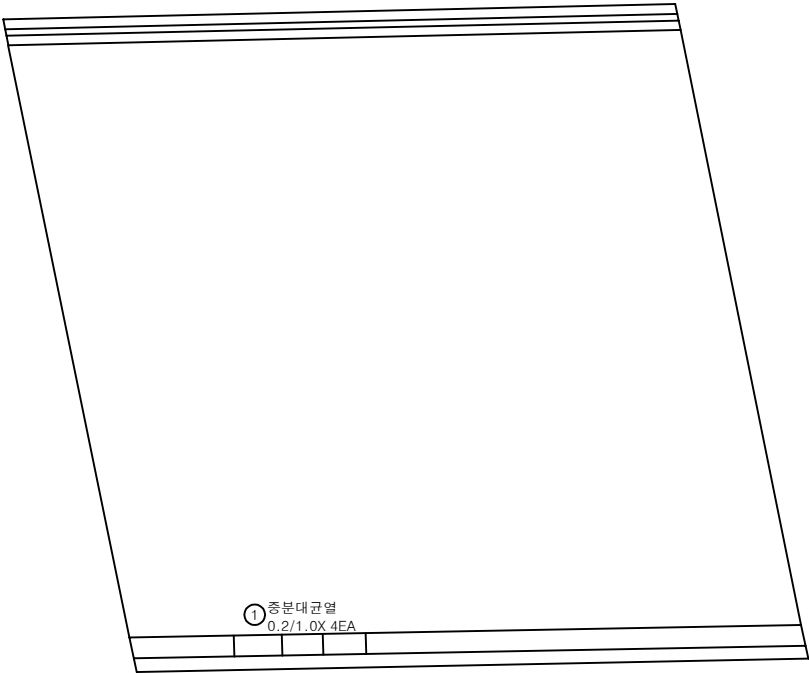
| 번호 | 구분 | 부재 | 손상내용 | 손상현황 | | | | | | 비 고 |
|---|---|---|---|---|---|---|---|---|---|---|
| 1 | 19년 | 중분대 | 중분대균열 | 0.2 | 1.0 | | 4.00 | m | 4 | |

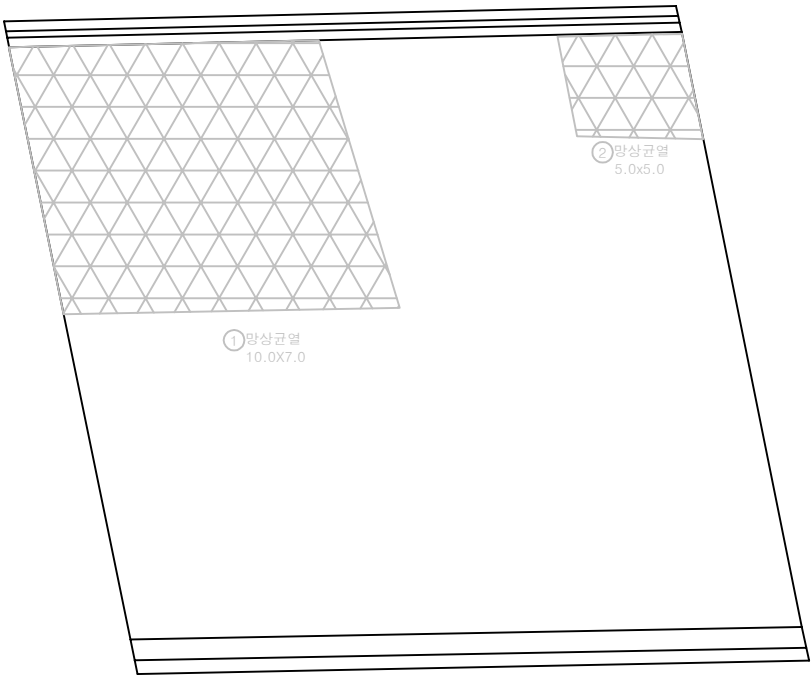
| 번호 | 구분 | 부재 | 손상내용 | 손상현황 | | | | | | 비 고 |
|---|---|---|---|---|---|---|---|---|---|---|
| 1 | 19년 | 교면포장 | 망상균열 | | 10.0 | 7.0 | 70.00 | m <sup>2</sup> | 1 | 21'상 보수 |
| 2 | 19년 | 교면포장 | 망상균열 | | 5.0 | 5.0 | 25.00 | m <sup>2</sup> | 1 | 21'상 보수 |

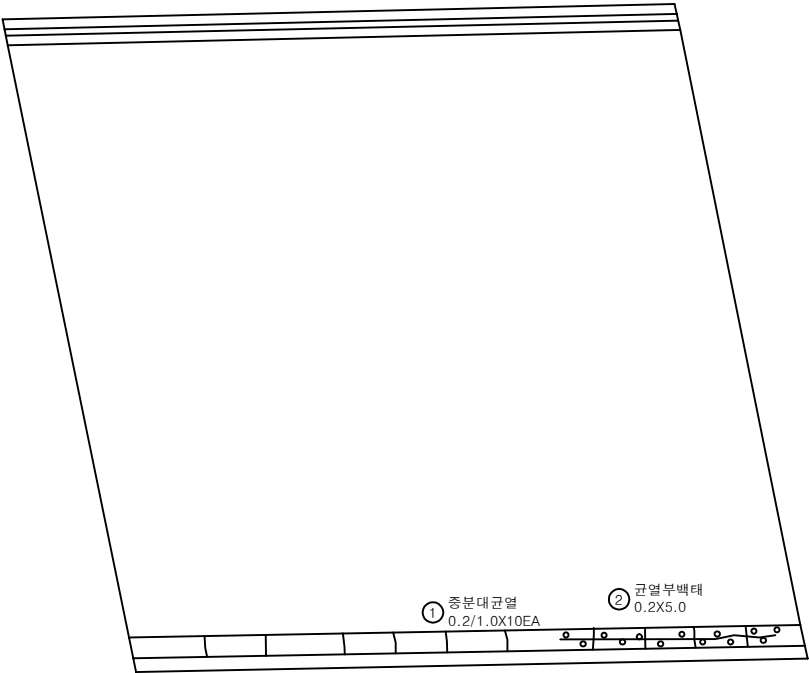
| 번호 | 구분 | 부재 | 손상내용 | 손상현황 | | | | | | 비 고 |
|---|---|---|---|---|---|---|---|---|---|---|
| 1 | 19년 | 중분대 | 중분대균열 | 0.2 | 1.0 | | 10.00 | m | 10 | |
| 2 | 21하 | 중분대 | 균열부백태 | | 0.2 | 5.0 | 1.00 | m <sup>2</sup> | 1 | |

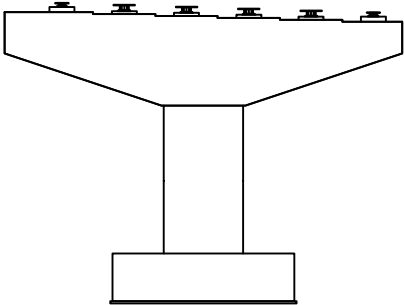
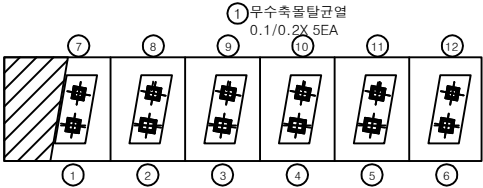
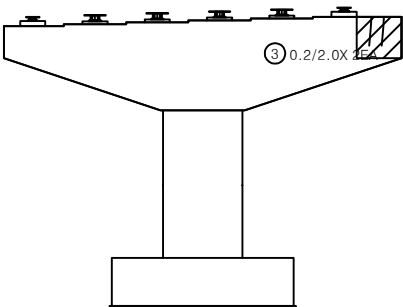
| 번호 | 구분 | 부재 | 손상내용 | 손상현황 | | | | | | 비 고 |
|---|---|---|---|---|---|---|---|---|---|---|
| 1 | 19년 | 교량받침 | 무수축물탈균열 | 0.1 | 0.2 | | 1.00 | m | 5 | |
| 2 | 19년 | 교각 | 균열 | 0.2 | 2.0 | | 6.00 | m | 3 | |
| 3 | 19년 | 교각 | 균열 | 0.2 | 2.0 | | 4.00 | m | 2 | |

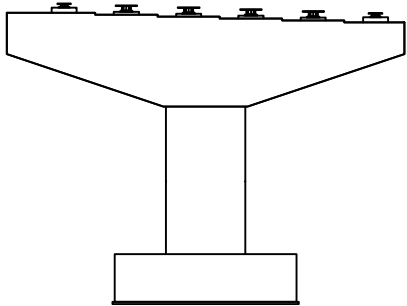
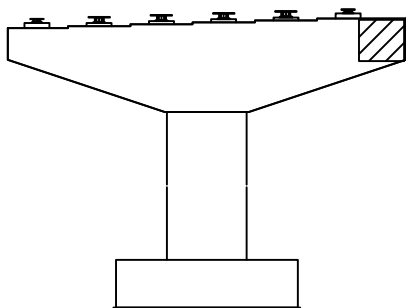
| 도면번호 | 42 |

| 번호 | 구분 | 부재 | 손상내용 | 손상현황 | | | | | 비 고 |
|---|---|---|---|---|---|---|---|---|---|
| 2 | 19년 | 교각 | 균열 | 0.2 | 2.0 | | 2.00 | m | 1 |

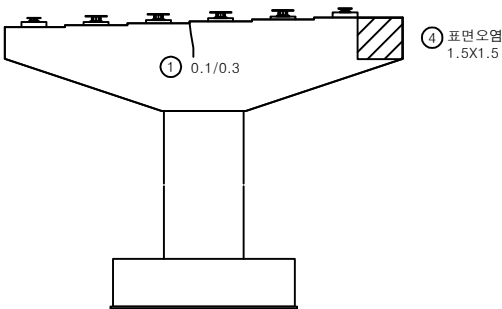
| 번호 | 구분 | 부재 | 손상내용 | 손상현황 | | | | | 비 고 |
|---|---|---|---|---|---|---|---|---|---|
| 1 | 19년 | 교각 | 균열 | 0.1 | 0.3 | | 0.30 | m | 1 |

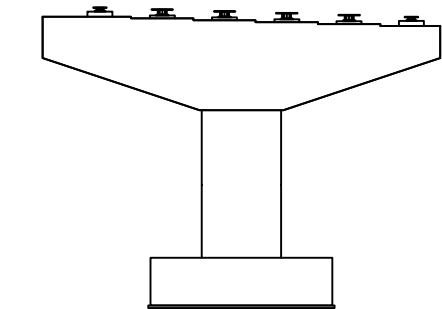
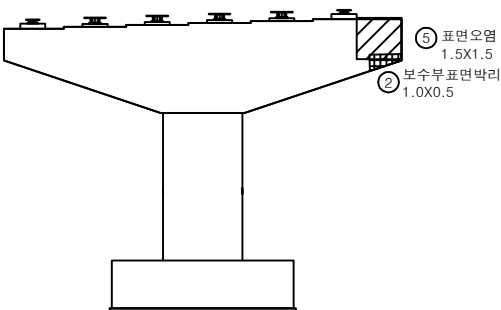
| 도면번호 | 44 |

| 번호 | 구분 | 부재 | 손상내용 | 손상현황 | | | | | 비 고 |
|---|---|---|---|---|---|---|---|---|---|
| 1 | 19년 | 교각 | 균열 | 0.2 | 2.0 | | 2.00 | m | 1 |

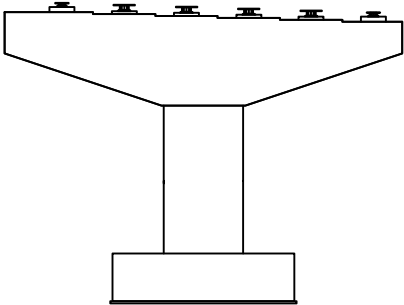
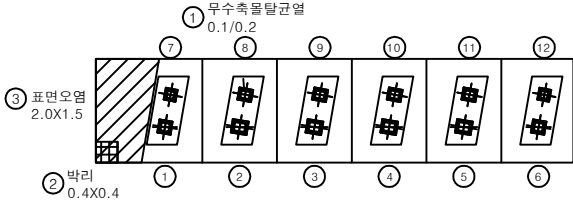
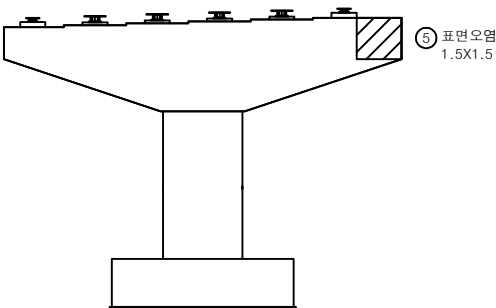
| 번호 | 구분 | 부재 | 손상내용 | 손상현황 | | | | | | 비 고 |
|---|---|---|---|---|---|---|---|---|---|---|
| 1 | 19년 | 교량받침 | 무수축물탈균열 | 0.1 | 0.2 | | 0.20 | m | 1 | |

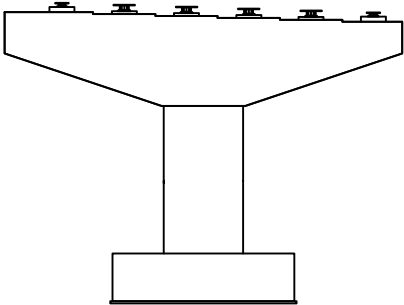
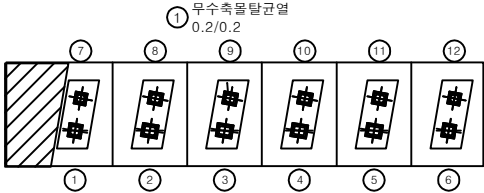
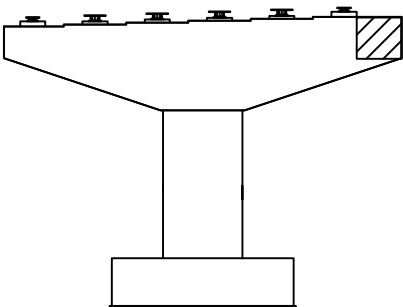
| 번호 | 구분 | 부재 | 손상내용 | 손상현황 | | | | | 비고 |
|---|---|---|---|---|---|---|---|---|---|
| 1 | 19년 | 교량받침 | 무수축물탈균열 | 0.2 | 0.2 | | 0.20 | m | 1 |

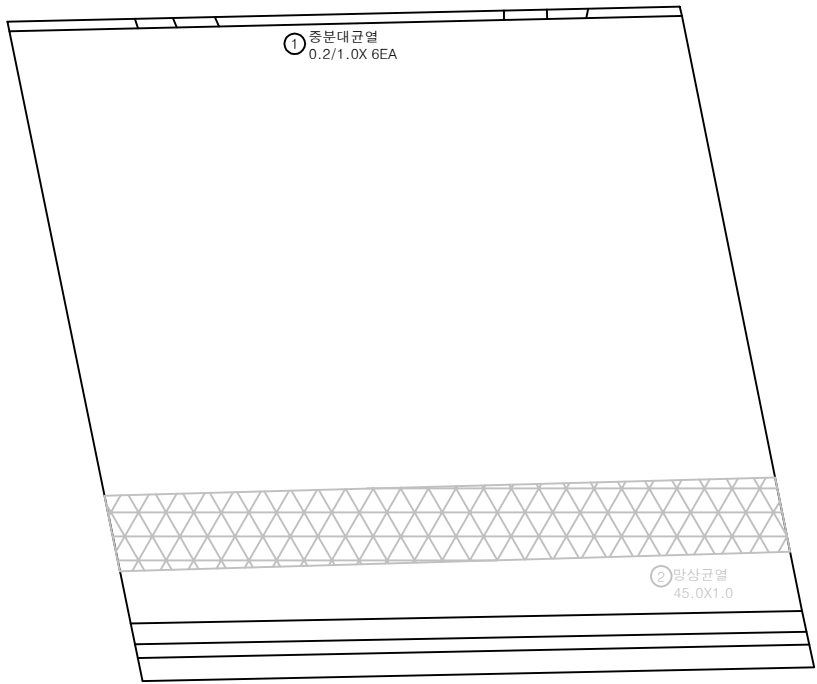
| 번호 | 구분 | 부재 | 손상내용 | 손상현황 | | | | | | 비 고 |
|---|---|---|---|---|---|---|---|---|---|---|
| 1 | 19년 | 중분대 | 중분대균열 | 0.2 | 1.0 | | 6.00 | m | 6 | |
| 2 | 19년 | 교면포장 | 망상균열 | | 45.0 | 1.0 | 45.00 | m <sup>2</sup> | 1 | 21'살 보수 |

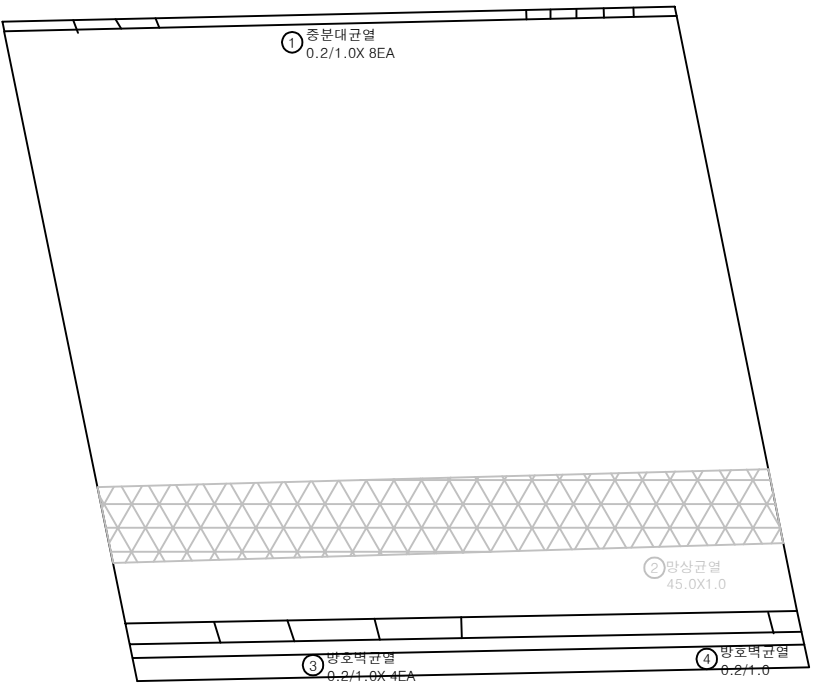
| 번호 | 구분 | 부재 | 손상내용 | 손상현황 | | | | | | 비 고 |
|---|---|---|---|---|---|---|---|---|---|---|
| 1 | 19년 | 중분대 | 중분대균열 | 0.2 | 1.0 | | 8.00 | m | 8 | |
| 2 | 19년 | 교면포장 | 망상균열 | | 45.0 | 1.0 | 45.00 | m <sup>2</sup> | 1 | 21'설 보수 |
| 3 | 19년 | 방호벽 | 방호벽균열 | 0.2 | 1.0 | | 4.00 | m | 4 | |
| 4 | 21하 | 방호벽 | 방호벽균열 | 0.2 | 1.0 | | 1.00 | m | 1 | |

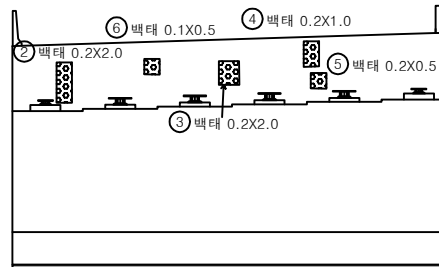
정면

| 번호 | 구분 | 부재 | 손상내용 | 손상현황 | | | | | | 비 고 |
|---|---|---|---|---|---|---|---|---|---|---|
| 3 | 19년 | 교대 | 백태 | | 0.2 | 2.0 | 0.40 | m² | 1 | 손상종가 |

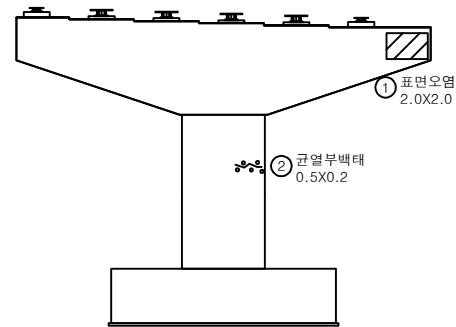
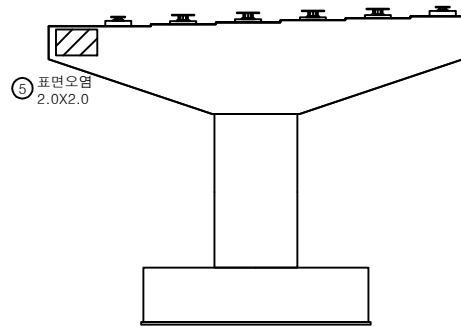
정 면

| 번호 | 구분 | 부재 | 손상내용 | 손상현황 | | | | | 비 고 |
|---|---|---|---|---|---|---|---|---|---|
| 2 | 21하 | 교각 | 균열부백태 | | 0.5 | 0.2 | 0.10 | ㎡ | 1 |
| 6 | 21하 | 교각 | 균열부백태 | | 0.5 | 0.2 | 0.10 | ㎡ | 1 |
