상주영천고속도로 시설물 안전·하자점검 및 성능평가 용역  
(2023년 상반기 정기안전점검)

# 외 관 조 사 망 도

낙동강대교

2023.04

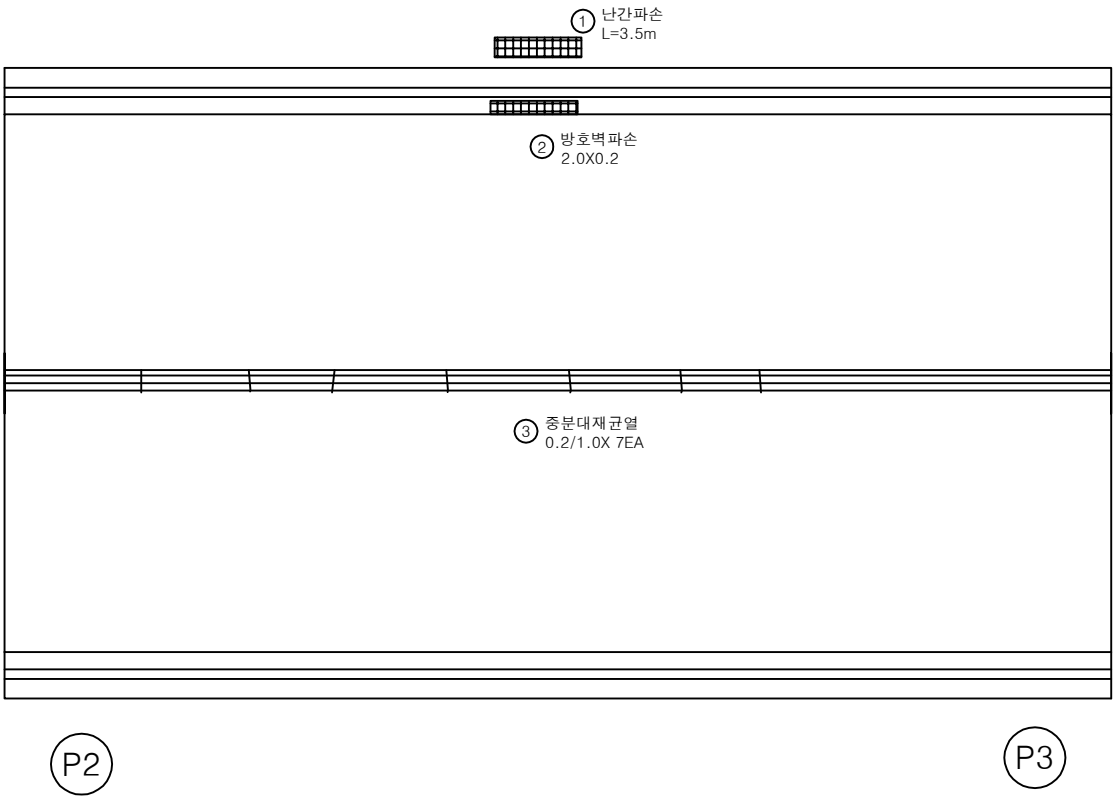
영천 방향

| 번호 | 구분 | 부재 | 손상내용 | 손상현황 | | | | | | 비 고 |
|---|---|---|---|---|---|---|---|---|---|---|
| 3 | 19년 | 중분대 | 중분대재균열 | 0.2 | 1.0 | | 7.00 | m | 7 | |

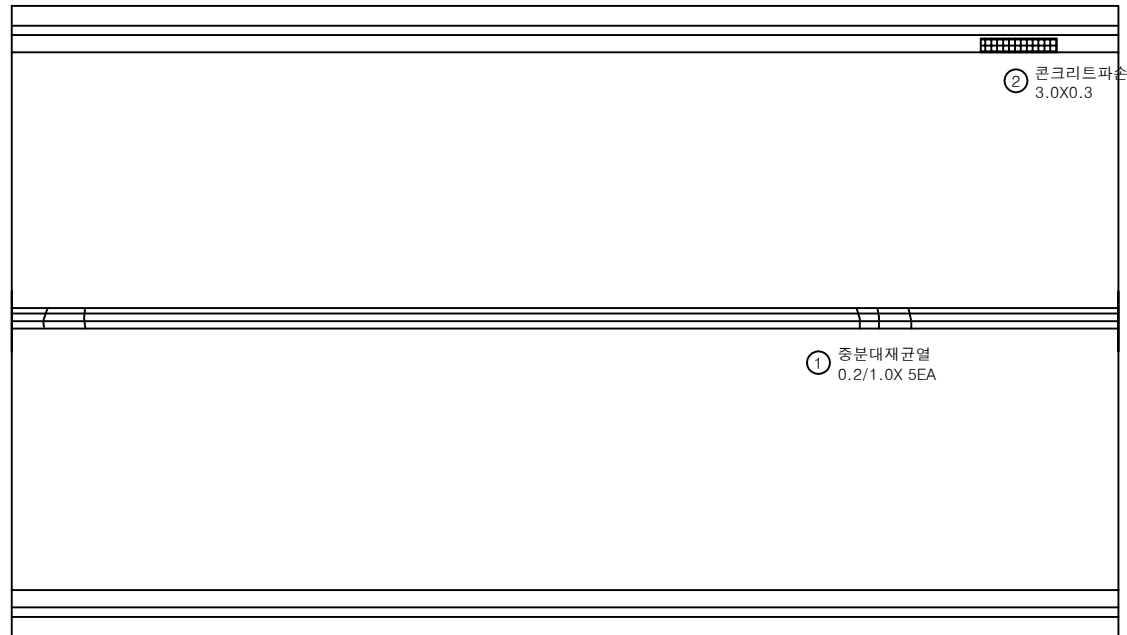
| 번호 | 구분 | 부재 | 손상내용 | 손상현황 | | | | | | 비 고 |
|---|---|---|---|---|---|---|---|---|---|---|
| 1 | 19년 | 중분대 | 중분대재균열 | 0.2 | 1.0 | | 5.00 | m | 5 | |

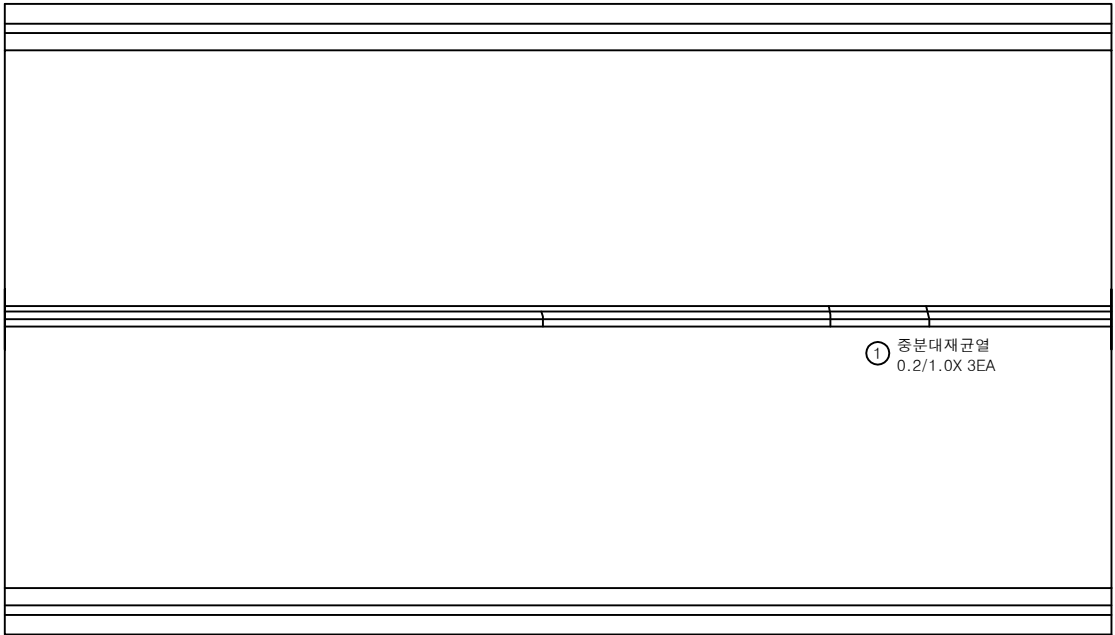
| 번호 | 구분 | 부재 | 손상내용 | 손상현황 | | | | | 비 고 |
|---|---|---|---|---|---|---|---|---|---|
| 1 | 19년 | 중분대 | 중분대재균열 | 0.2 | 1.0 | | 3.00 | m | 3 |

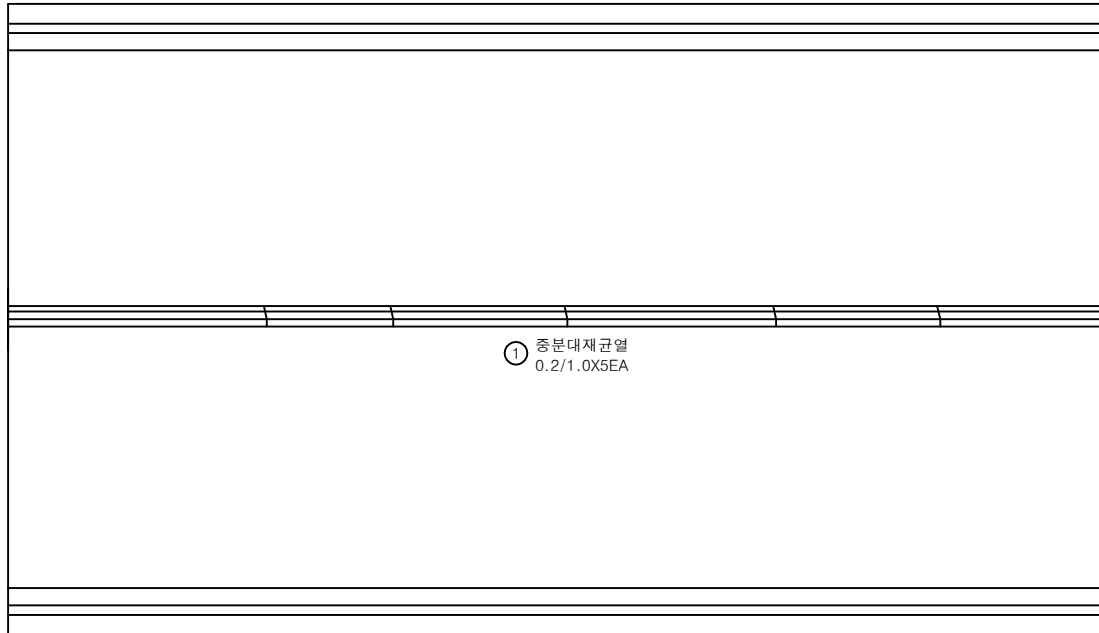
| 번호 | 구분 | 부재 | 손상내용 | 손상현황 | | | | | | 비 고 |
|---|---|---|---|---|---|---|---|---|---|---|
| 1 | 19년 | 중분대 | 중분대재균열 | 0.2 | 1.0 | | 5.00 | m | 5 | |

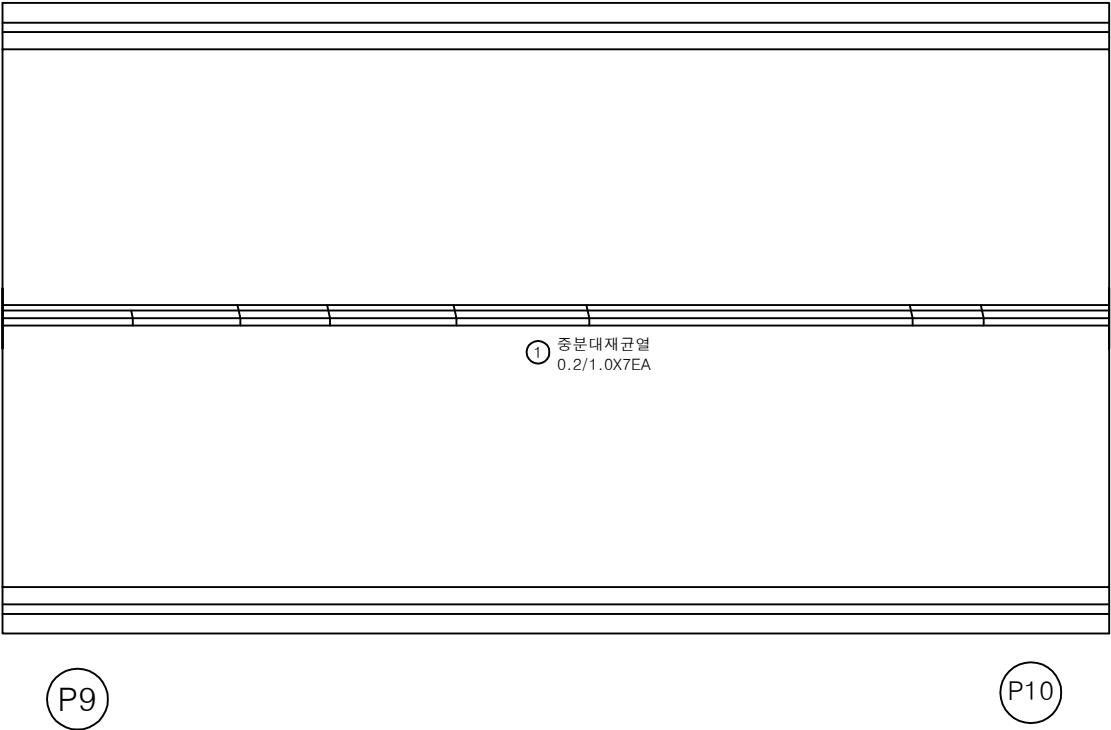
| 번호 | 구분 | 부재 | 손상내용 | 손상현황 | | | | | | 비 고 |
|---|---|---|---|---|---|---|---|---|---|---|
| 1 | 19년 | 중분대 | 중분대재균열 | 0.2 | 1.0 | | 7.00 | m | 7 | |

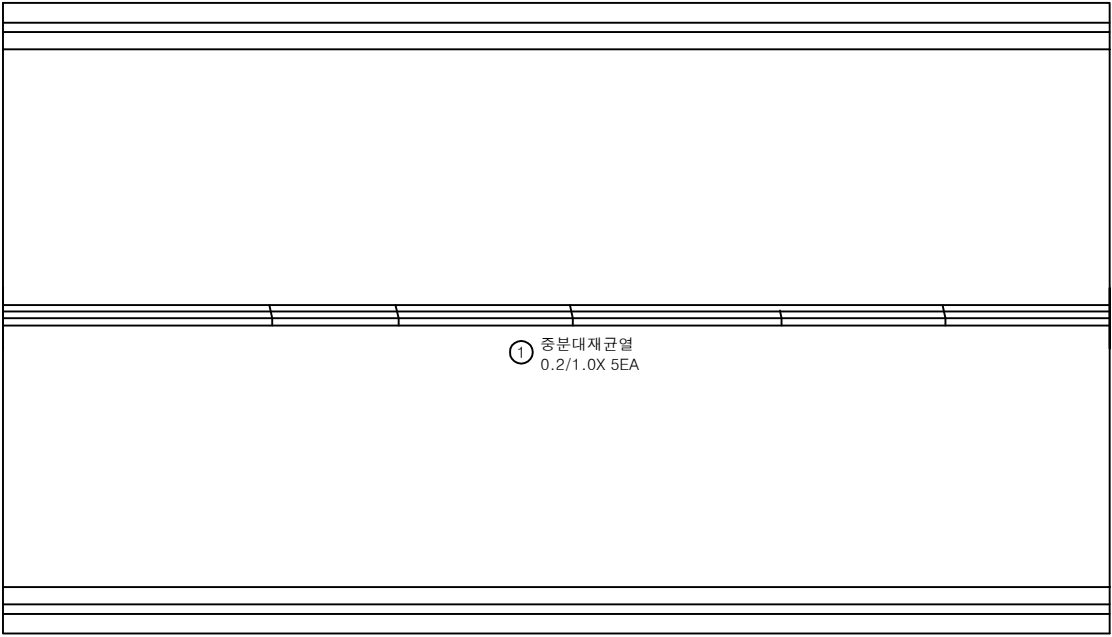
| 번호 | 구분 | 부재 | 손상내용 | 손상현황 | | | | | | 비 고 |
|---|---|---|---|---|---|---|---|---|---|---|
| 1 | 19년 | 중분대 | 중분대재균열 | 0.2 | 1.0 | | 5.00 | m | 5 | |

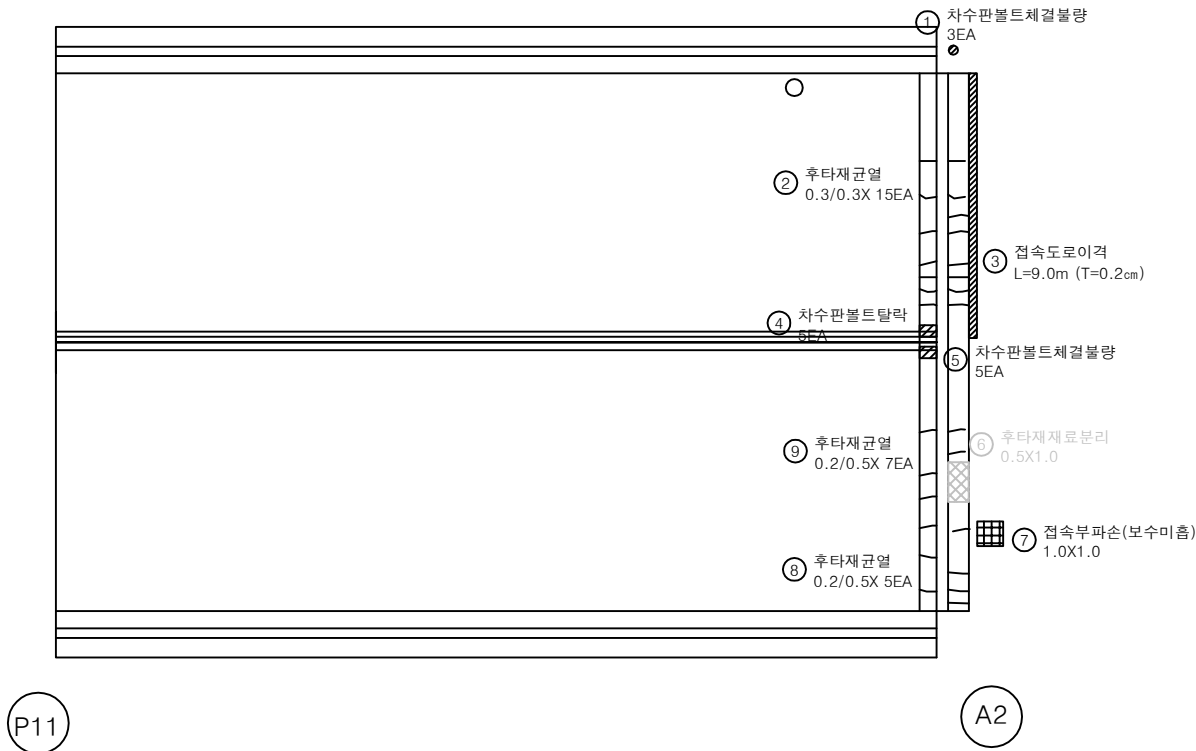
| 번호 | 구분 | 부재 | 손상내용 | 손상현황 | | | | | | 비 고 |
|---|---|---|---|---|---|---|---|---|---|---|
| 2 | 19년 | 신축이음 | 후타재균열 | 0.3 | 0.3 | | 4.50 | m | 15 | |
| 8 | 19년 | 신축이음 | 후타재균열 | 0.2 | 0.5 | | 2.50 | m | 5 | |
| 9 | 21하 | 신축이음 | 후타재균열 | 0.2 | 0.5 | | 3.50 | m | 7 | |

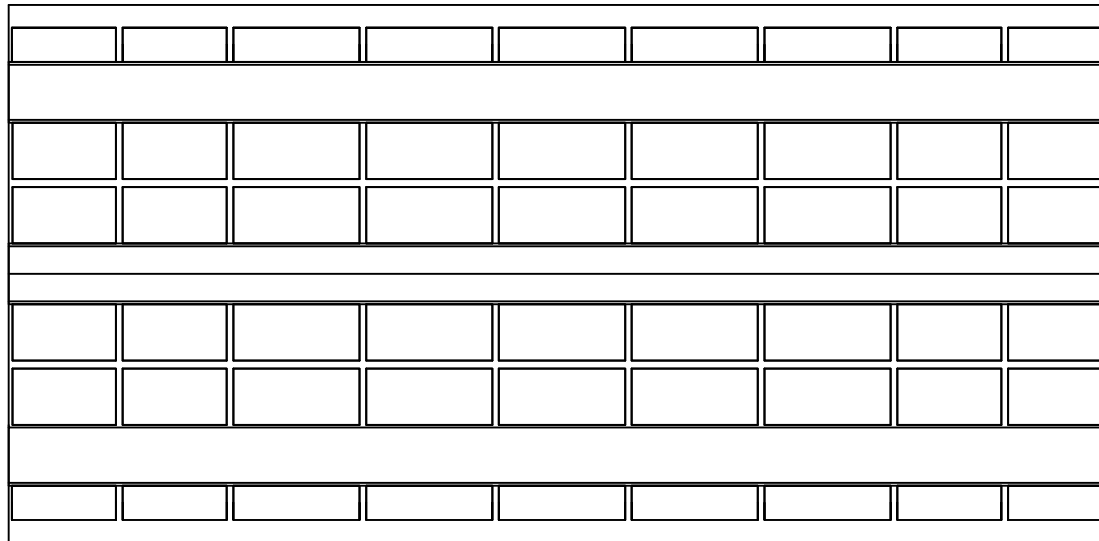
① 균열부백태  
0.1X1.0

| 번호 | 구분 | 부재 | 손상내용 | 손상현황 | | | | | | 비 고 |
|---|---|---|---|---|---|---|---|---|---|---|
| 1 | 21하 | 바닥판 | 균열부백태 | | 0.1 | 1.0 | 0.10 | m <sup>2</sup> | 1 | |
