상주영천고속도로 시설물 안전·하자점검 및 성능평가 용역  
(2023년 상반기 정기안전점검)

# 외 관 조 사 망 도

도개교

2023.04

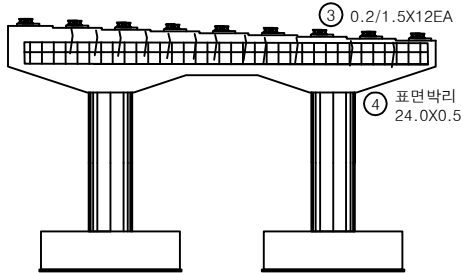
정 면

| 번호 | 구분 | 부재 | 손상내용 | 손상현황 | | | | | | 비 고 |
|---|---|---|---|---|---|---|---|---|---|---|
| 2 | 19년 | 교각 | 균열 | 0.2 | 1.5 | | 1.50 | m | 1 | |
| 3 | 19년 | 교각 | 균열 | 0.1 | 1.5 | | 18.00 | m | 12 | |

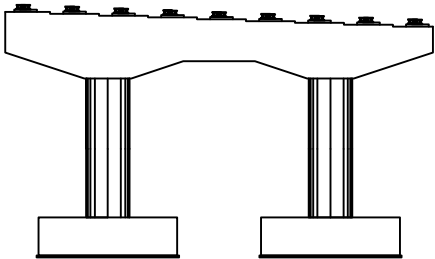
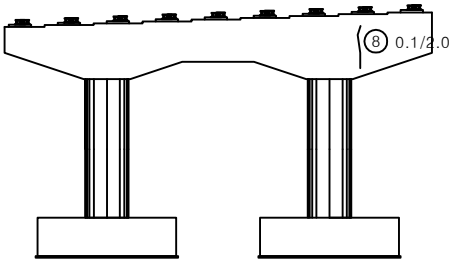
| 도면번호 | 48 |

| 번호 | 구분 | 부재 | 손상내용 | 손상현황 | | | | | | 비고 |
|---|---|---|---|---|---|---|---|---|---|---|
| 1 | 19년 | 교량받침 | 받침콘크리트균열 | 0.1 | 0.3 | | 0.30 | m | 1 | |
| 2 | 19년 | 교량받침 | 받침콘크리트균열 | 0.1 | 0.5 | | 0.50 | m | 1 | |
| 5 | 19년 | 교량받침 | 받침콘크리트균열 | 0.1 | 0.5 | | 0.50 | m | 1 | |
| 8 | 19년 | 교각 | 균열 | 0.1 | 2.0 | | 2.00 | m | 1 | |

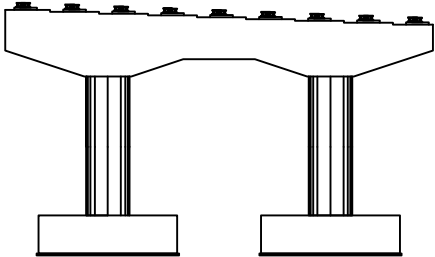
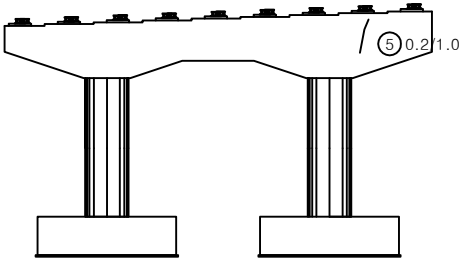
| 번호 | 구분 | 부재 | 손상내용 | 손상현황 | | | | | | 비 고 |
|---|---|---|---|---|---|---|---|---|---|---|
| 2 | 19년 | 교량받침 | plate부식 | | | | 1.00 | EA | 1 | |
| 3 | 19년 | 교량받침 | 무수축물탈균열 | 0.1 | 0.2 | | 0.60 | m | 3 | |
| 5 | 19년 | 교각 | 균열 | 0.2 | 1.0 | | 1.00 | m | 1 | |

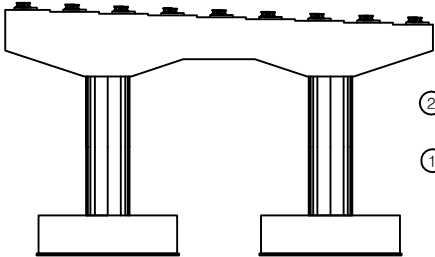
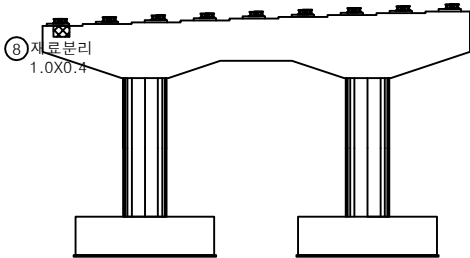
| 도면번호 | 51 |

| 번호 | 구분 | 부재 | 손상내용 | 손상현황 | | | | | 비 고 |
|---|---|---|---|---|---|---|---|---|---|
| 1 | 19년 | 교량받침 | 무수축물탈균열 | 0.1 | 0.2 | | 1.00 | m | 5 |
| 2 | 19년 | 교량받침 | 무수축물탈균열 | 0.1 | 0.2 | | 0.60 | m | 3 |
| 3 | 19년 | 교량받침 | 무수축물탈균열 | 0.1 | 0.2 | | 0.60 | m | 3 |
| 4 | 19년 | 교량받침 | 무수축물탈균열 | 0.1 | 0.2 | | 0.40 | m | 2 |

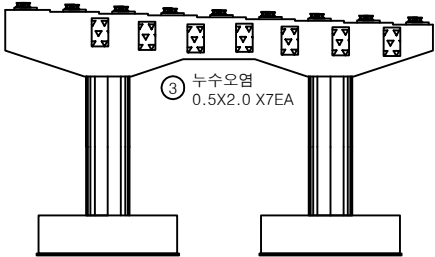
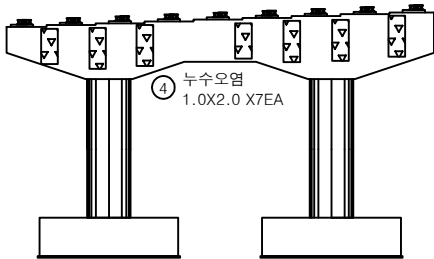
| 번호 | 구분 | 부재 | 손상내용 | 손상현황 | | | | | | 비 고 |
|---|---|---|---|---|---|---|---|---|---|---|
| 2 | 21하 | 교량받침 | plate부식 | | | | 18.00 | EA | 18 | |
| 3 | 21하 | 교각 | 누수오염 | | 0.5 | 2.0 | 7.00 | ㎡ | 7 | |
| 4 | 21하 | 교각 | 누수오염 | | 1.0 | 2.0 | 14.00 | ㎡ | 7 | |
| 5 | 21하 | 교각 | 균열 | 0.2 | 1.0 | | 3.00 | m | 3 | |

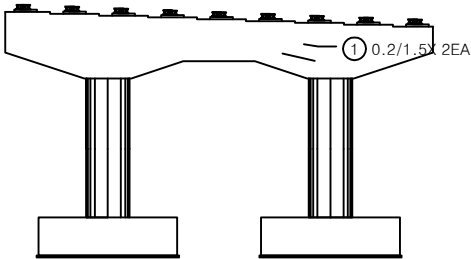
정 면

| 번호 | 구분 | 부재 | 손상내용 | 손상현황 | | | | | | 비 고 |
|---|---|---|---|---|---|---|---|---|---|---|
| 1 | 19년 | 교각 | 균열 | 0.2 | 1.5 | | 3.00 | m | 2 | |
