상주영천고속도로 시설물 안전·하자점검 및 성능평가 용역  
(2023년 상반기 정기안전점검)

# 외 관 조 사 망 도

신계교

2023.04

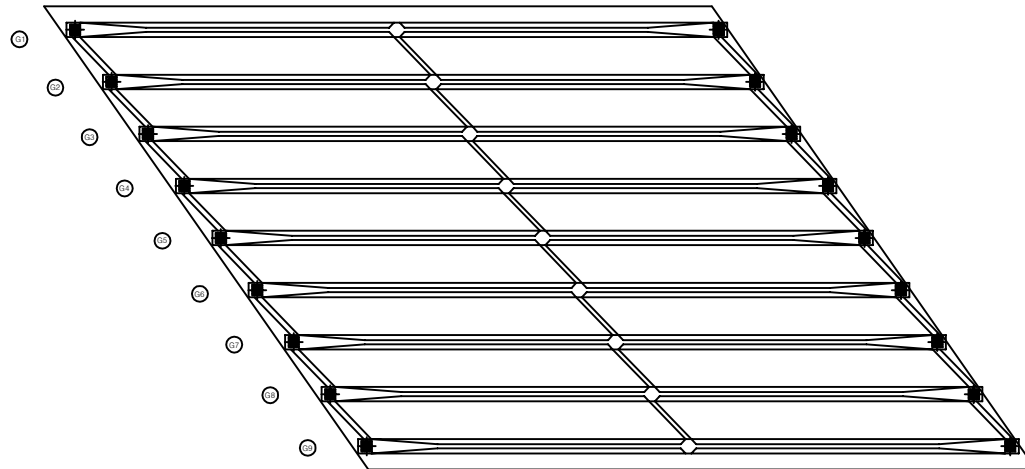
P1

| 번호 | 구분 | 부재 | 손상내용 | 손상현황 | | | | | | 비 고 |
|---|---|---|---|---|---|---|---|---|---|---|
| 2 | 21하 | 신축이음 | 신축이음하부누수,(물받이)고무재손상 | | 10.0 | | 10.00 | m | 1 | |
