상주영천고속도로 시설물 안전·하자점검 및 성능평가 용역  
(2023년 상반기 정기안전점검)

# 외 관 조 사 망 도

오로교

2023.04

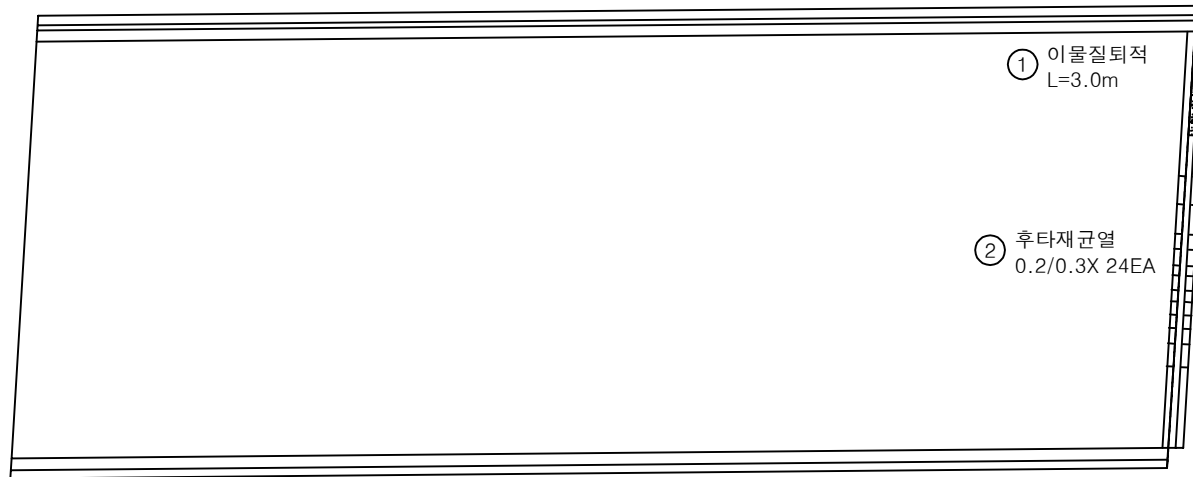
| 번호 | 구분 | 부재 | 손상내용 | 손상현황 | | | | | | 비고 |
|---|---|---|---|---|---|---|---|---|---|---|
| 2 | 19년 | 신축이음 | 후타재균열 | 0.2 | 0.5 | | 7.20 | m | 24 | |

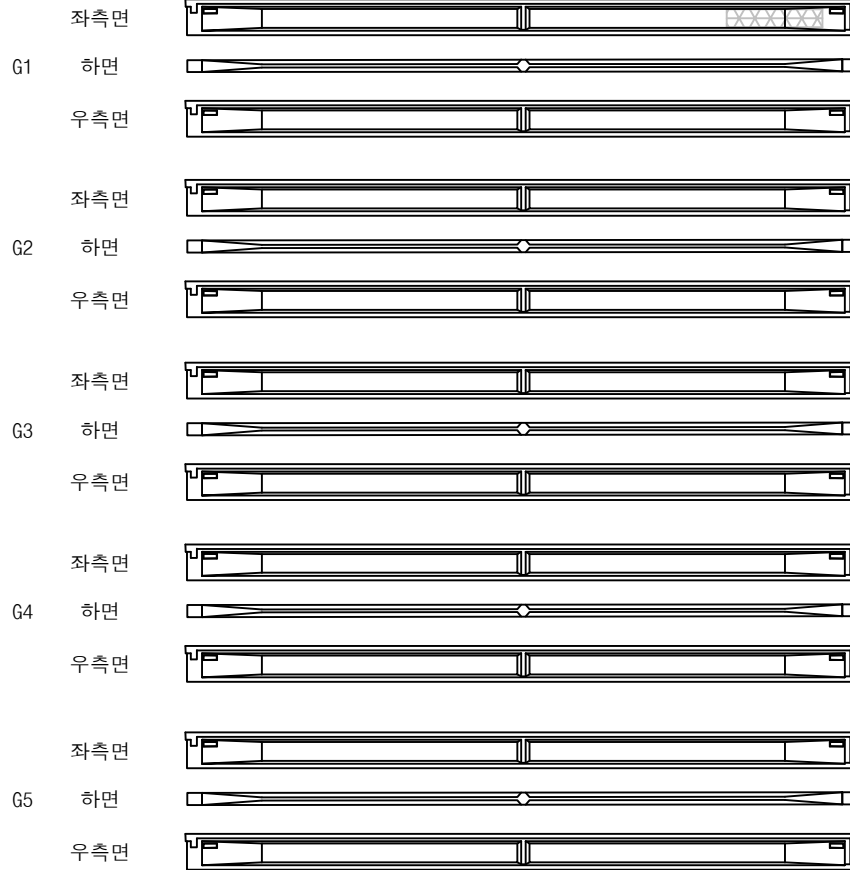
| 번호 | 구분 | 부재 | 손상내용 | 손상현황 | | | | | | 비 고 |
|---|---|---|---|---|---|---|---|---|---|---|
| 1 | 20상 | 거더 | 망상균열 | | 1.5 | 1.0 | 1.50 | m <sup>2</sup> | 1 | 21'형 보주 |

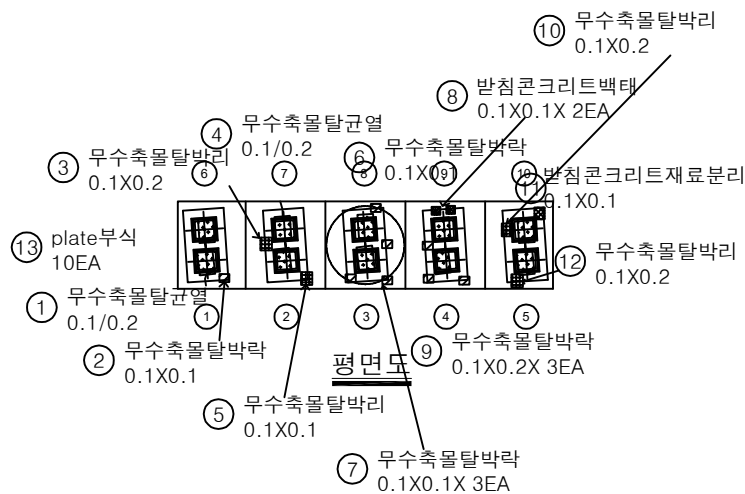
평면도

| 번호 | 구분 | 부재 | 손상내용 | 손상현황 | | | | | | 비 고 |
|---|---|---|---|---|---|---|---|---|---|---|
| 1 | 19년 | 교량방침 | 무수축물탈균열 | 0.1 | 0.2 | | 0.20 | m | 1 | |
| 4 | 19년 | 교량방침 | 무수축물탈균열 | 0.1 | 0.2 | | 0.20 | m | 1 | |
| 13 | 19년 | 교량방침 | plate부식 | | | | 10.00 | EA | 10 | |

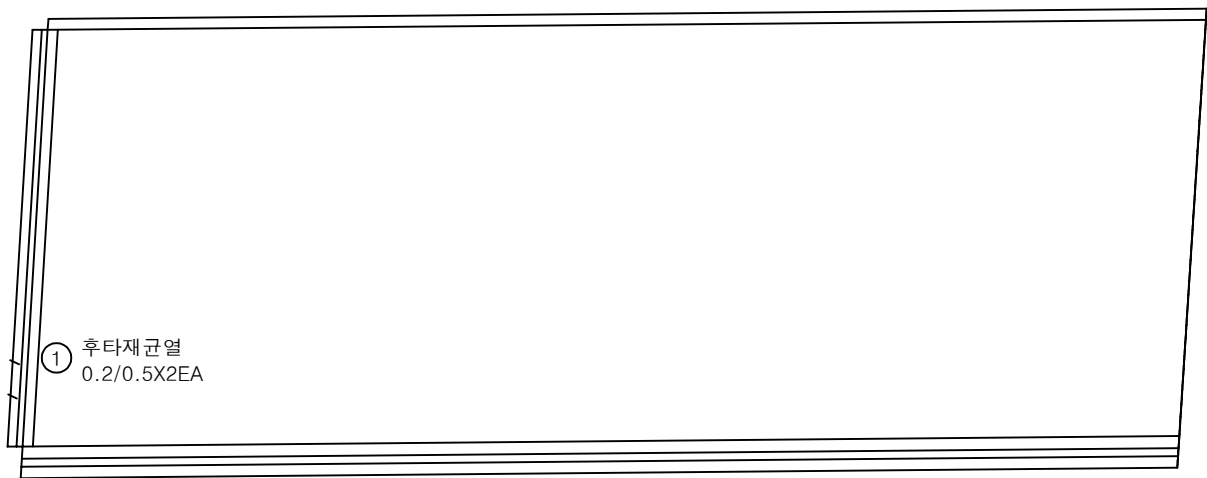
영천방향

| 번호 | 구분 | 부재 | 손상내용 | 손상현황 | | | | | | 비고 |
|---|---|---|---|---|---|---|---|---|---|---|
| 1 | 19년 | 신축이음 | 후타재균열 | 0.2 | 0.5 | | 1.00 | m | 2 | |

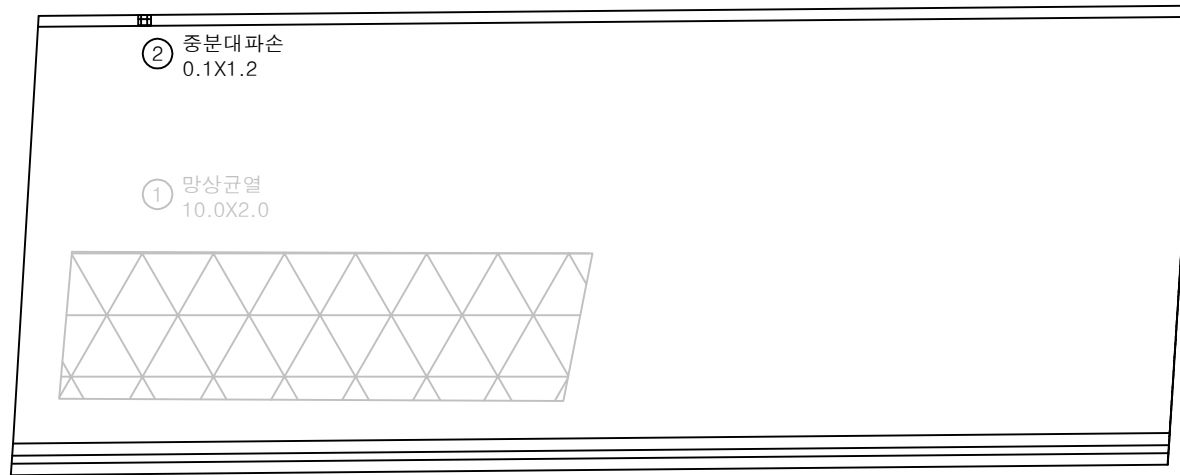
상주방향  
←영천방향  
→

| 번호 | 구분 | 부재 | 손상내용 | 손상현황 | | | | | | 비 고 |
|---|---|---|---|---|---|---|---|---|---|---|
| 1 | 19년 | 교면 포장 | 망상균열 | | 10.0 | 2.0 | 20.00 | m <sup>2</sup> | 1 | 21'영 보수 |

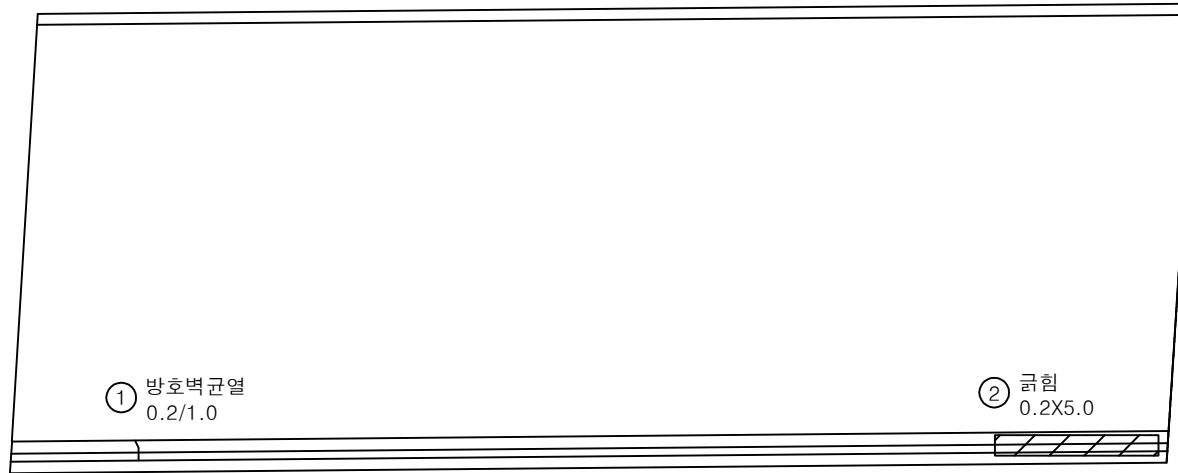
상주방향  
←영천방향  
→

| 번호 | 구분 | 부재 | 손상내용 | 손상현황 | | | | | | 비 고 |
|---|---|---|---|---|---|---|---|---|---|---|
| 1 | 19년 | 방호벽 | 방호벽균열 | 0.2 | 1.0 | | 1.00 | m | 1 | |
| 2 | 19년 | 교면포장 | 균열 | | 0.2 | 5.0 | 1.00 | m <sup>2</sup> | 1 | |

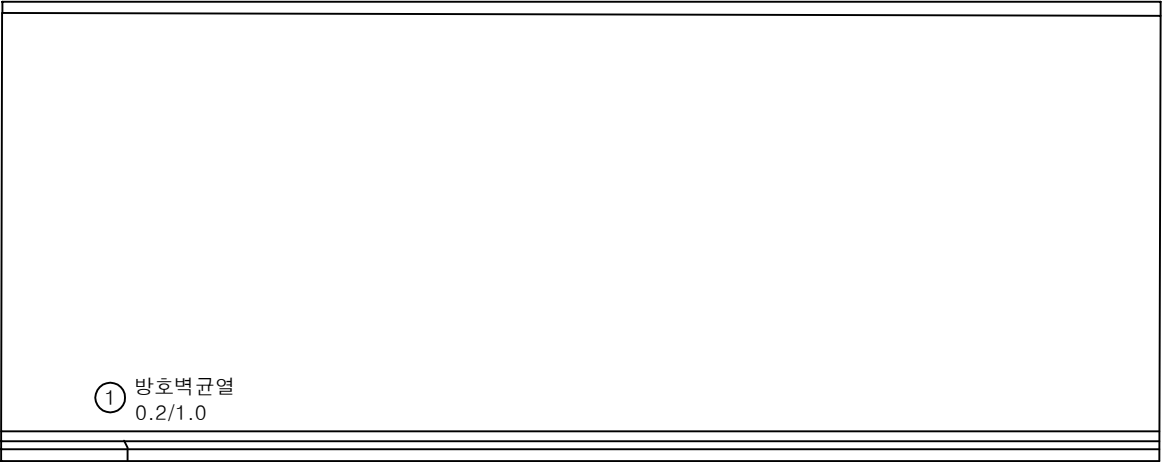
영천방향

| 번호 | 구분 | 부재 | 손상내용 | 손상현황 | | | | | | 비 고 |
|---|---|---|---|---|---|---|---|---|---|---|
| 1 | 19년 | 방호벽 | 방호벽균열 | 0.2 | 1.0 | | 1.00 | m | 1 | |

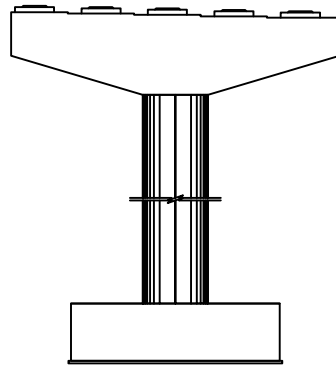
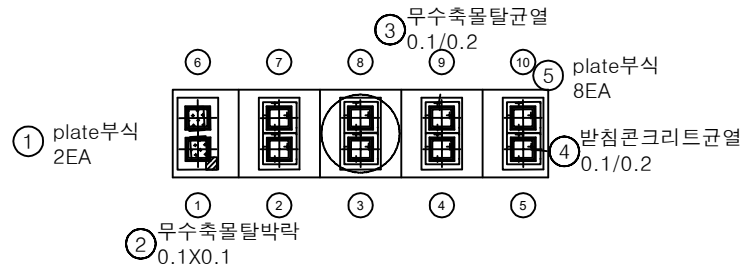
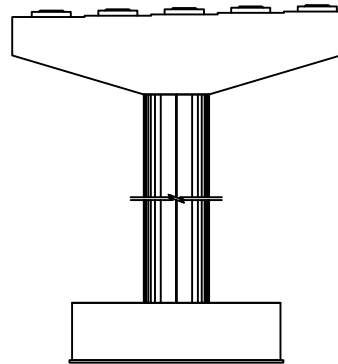
| 번호 | 구분 | 부재 | 손상내용 | 손상현황 | | | | | | 비 고 |
|---|---|---|---|---|---|---|---|---|---|---|
| 1 | 19년 | 교량방침 | plate부식 | | | | 2.00 | EA | 2 | |
| 3 | 19년 | 교량방침 | 무수축물탈균열 | 0.1 | 0.2 | | 0.20 | m | 1 | |
| 4 | 19년 | 교량방침 | 받침콘크리트균열 | 0.1 | 0.2 | | 0.20 | m | 1 | |
| 5 | 21하 | 교량방침 | plate부식 | | | | 8.00 | EA | 8 | |

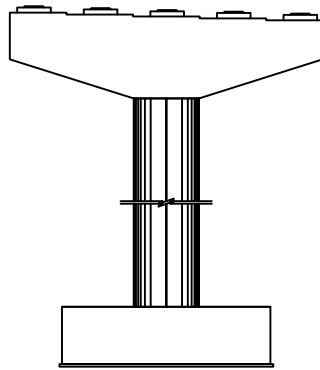
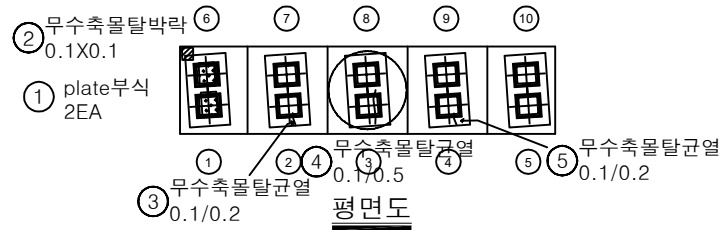
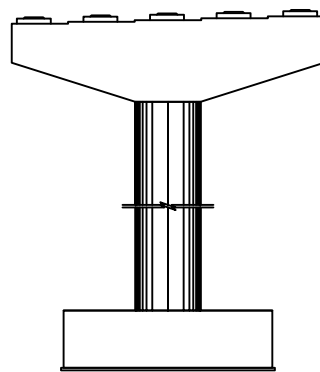
| | | | 46 |

| 번호 | 구분 | 부재 | 손상내용 | 손상현황 | | | | | | 비 고 |
|---|---|---|---|---|---|---|---|---|---|---|
| 1 | 19년 | 교량방침 | plate부식 | | | | 2.00 | EA | 2 | |
| 3 | 19년 | 교량방침 | 무수축물탈균열 | 0.1 | 0.2 | | 0.20 | m | 1 | |
| 4 | 19년 | 교량방침 | 무수축물탈균열 | 0.1 | 0.5 | | 0.50 | m | 1 | |
| 5 | 19년 | 교량방침 | 무수축물탈균열 | 0.1 | 0.2 | | 0.20 | m | 1 | |

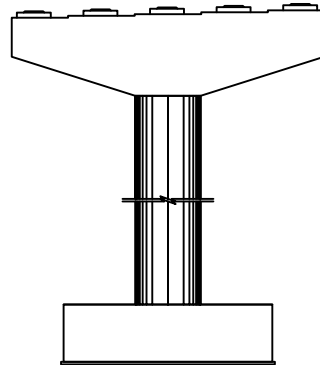
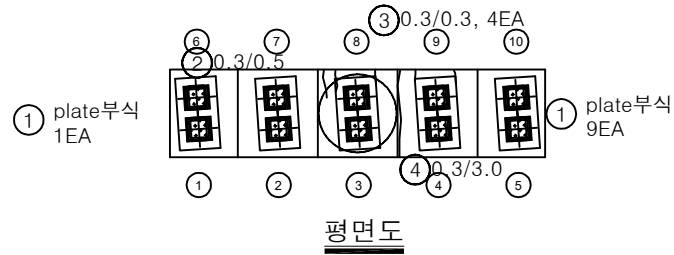
| 번호 | 구분 | 부재 | 손상내용 | 손상현황 | | | | | | 비 고 |
|---|---|---|---|---|---|---|---|---|---|---|
| 1 | 21하 | 교량받침 | plate부식 | | | | 1.00 | EA | 1 | |
| 2 | 19년 | 교각 | 균열 | 0.3 | 0.5 | | 0.50 | m | 1 | |
| 3 | 19년 | 교각 | 균열 | 0.3 | 0.3 | | 1.20 | m | 4 | |
| 4 | 19년 | 교각 | 균열 | 0.3 | 3.0 | | 3.00 | m | 1 | |
| 5 | 19년 | 교량받침 | plate부식 | | | | 9.00 | EA | 9 | |

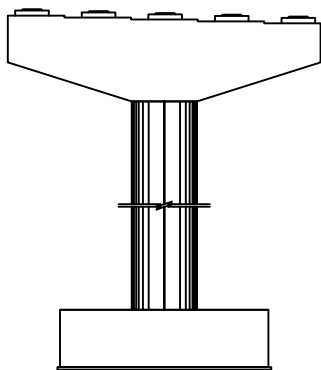
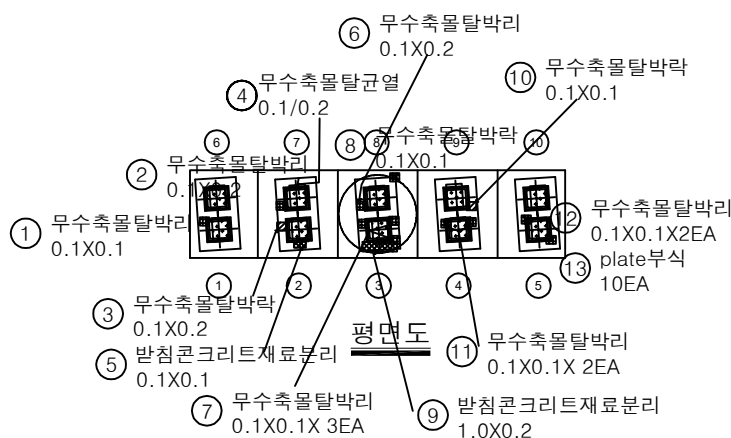
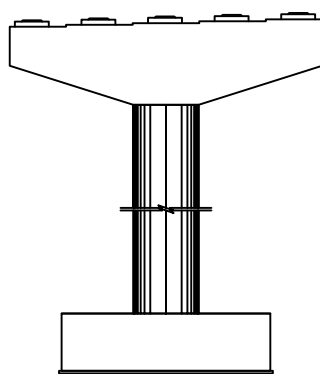
| 번호 | 구분 | 부재 | 손상내용 | 손상현황 | | | | | | 비 고 |
|---|---|---|---|---|---|---|---|---|---|---|
| 13 | 19년 | 교량방침 | plate부식 | | | | 10.00 | EA | 10 | |
