상주영천고속도로 시설물 안전·하자점검 및 성능평가 용역  
(2023년 상반기 정기안전점검)

# 외 관 조 사 망 도

내리교

2023.04

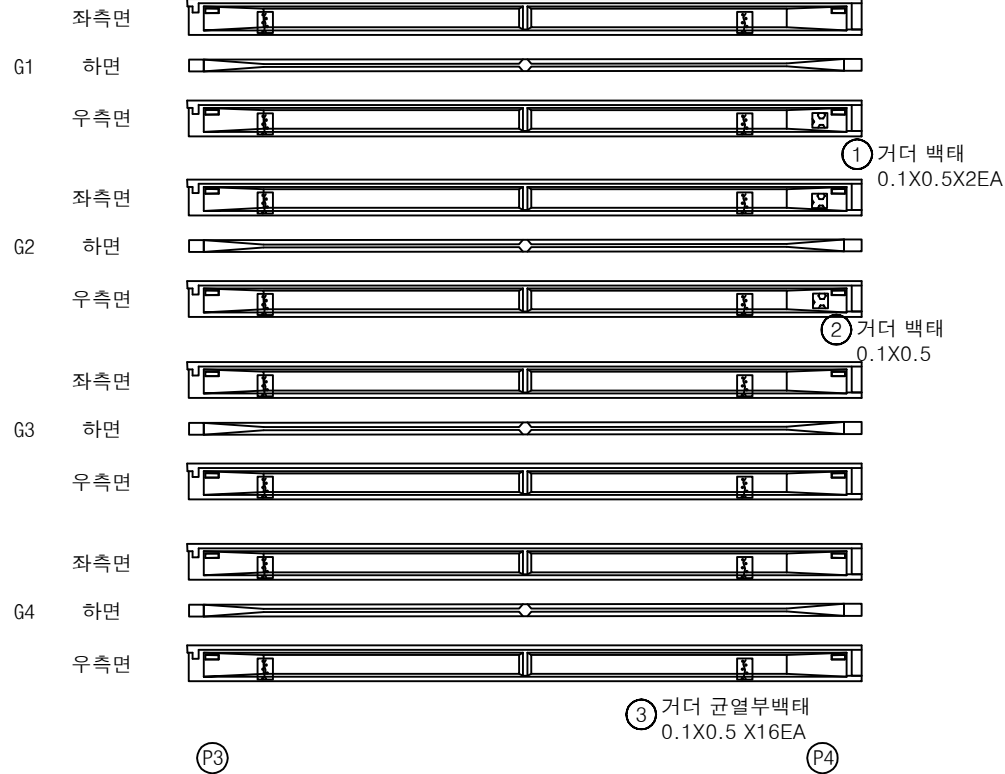
상주방향

| 번호 | 구분 | 부재 | 손상내용 | 손상현황 | | | | | | 비 고 |
|---|---|---|---|---|---|---|---|---|---|---|
| 3 | 21하 | 거더 | 거더 균열부백태 | | 0.1 | 1.5 | 2.40 | m <sup>2</sup> | 16 | |

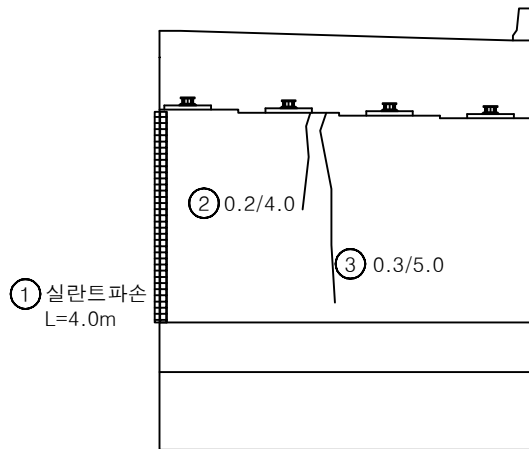
정면

| 번호 | 구분 | 부재 | 손상내용 | 손상현황 | | | | | | 비 고 |
|---|---|---|---|---|---|---|---|---|---|---|
| 2 | 19년 | 교대 | 균열 | 0.2 | 4.0 | | 4.00 | m | 1 | |
| 3 | 19년 | 교대 | 균열 | 0.3 | 5.0 | | 5.00 | m | 1 | |

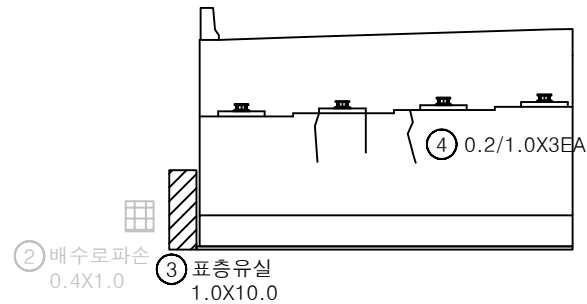
날개벽

| 번호 | 구분 | 부재 | 손상내용 | 손상현황 | | | | | | 비고 |
|---|---|---|---|---|---|---|---|---|---|---|
| 1 | 19년 | 교량받침 | plate부식 | | | | 4.00 | EA | 4 | |
| 4 | 19년 | 교대 | 균열 | 0.2 | 1.0 | | 3.00 | m | 3 | |

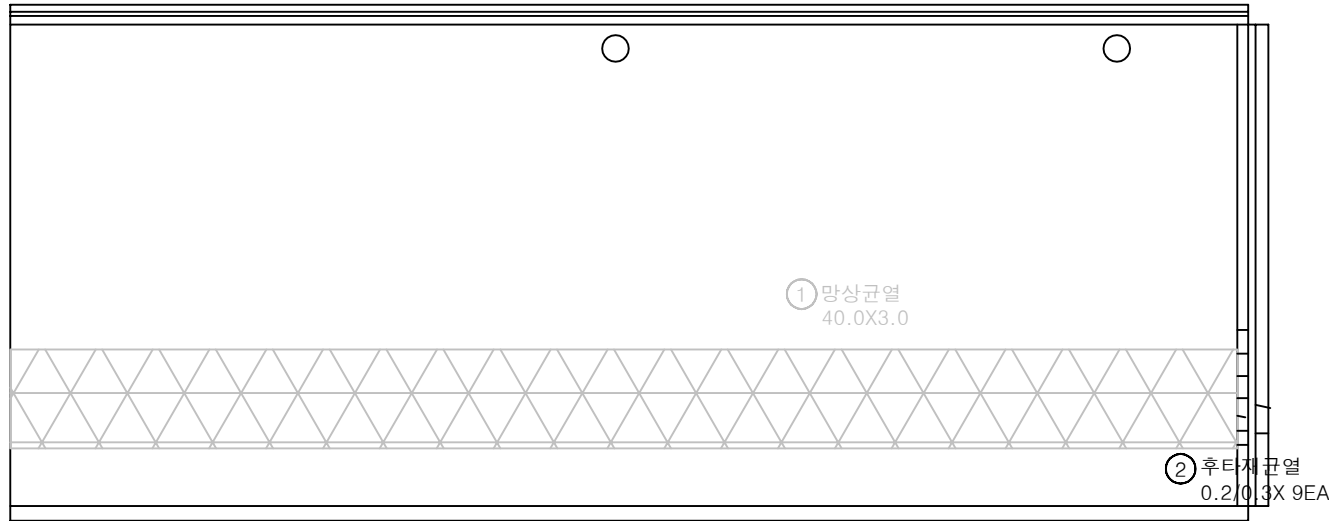
영천방향

| 번호 | 구분 | 부재 | 손상내용 | 손상현황 | | | | | | 비 고 |
|---|---|---|---|---|---|---|---|---|---|---|
| 1 | 19년 | 교면포장 | 망상균열 | | 40.0 | 3.0 | 120.00 | m <sup>2</sup> | 1 | 21% 보수 |
| 2 | 19년 | 방호벽 | 후타재균열 | 0.2 | 0.3 | | 2.70 | m | 9 | |

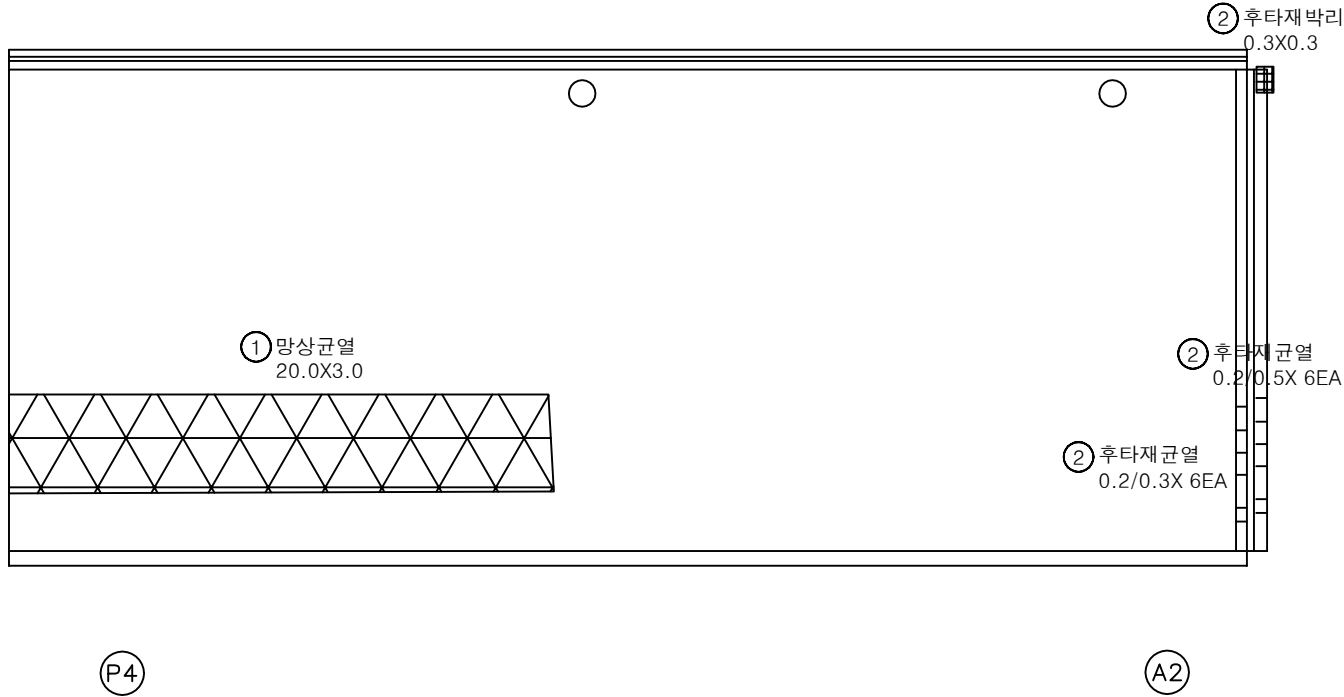
영천방향

| 번호 | 구분 | 부재 | 손상내용 | 손상현황 | | | | | | 비고 |
|---|---|---|---|---|---|---|---|---|---|---|
| 1 | 19년 | 교면포장 | 망상균열 | | 20.0 | 3.0 | 60.00 | m <sup>2</sup> | 1 | |
| 3 | 19년 | 신축이음 | 후타재균열 | 0.2 | 0.3 | | 1.80 | m | 6 | |
