상주영천고속도로 시설물 안전·하자점검 및 성능평가 용역  
(2023년 상반기 정기안전점검)

# 외 관 조 사 망 도

산성교

2023.04

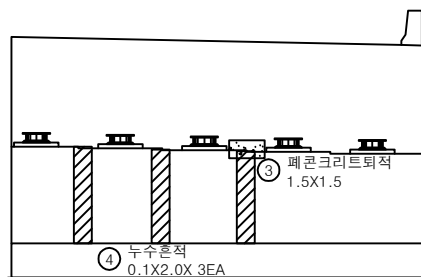
평면도

| 번호 | 손상내용 | 손상현황 | | | | | | 비 고 |
|---|---|---|---|---|---|---|---|---|
| 2 | 받침 plate부식 | | | | 1.00 | EA | 1 | |
| 4 | 누수층 | | 0.1 | 2.0 | 0.60 | m <sup>2</sup> | 3 | |

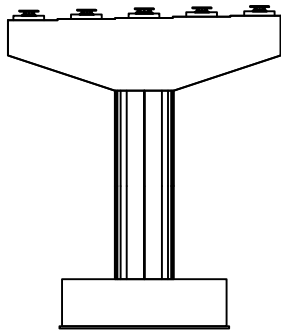
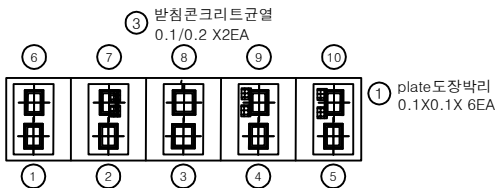
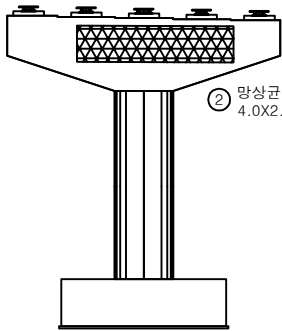
| 도 면 번 호 | 28 |

| 번호 | 손상내용 | 손상현황 | | | | | | 비 고 |
|---|---|---|---|---|---|---|---|---|
| 2 | 망상균열 | | 4.0 | 2.0 | 8.00 | m <sup>2</sup> | 1 | 손상증가 |
| 3 | 발침콘크리트균열 | 0.1 | 0.2 | | 0.02 | m | 1 | |

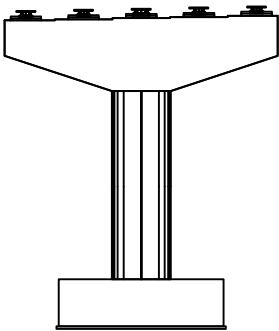
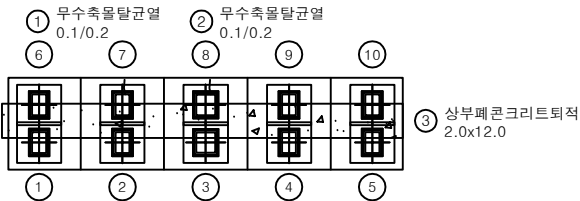
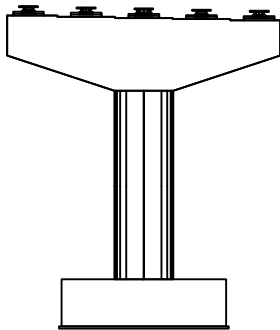
| 도면번호 | 29 |

| 번호 | 손상내용 | 손상현황 | | | | | | 비 고 |
|---|---|---|---|---|---|---|---|---|
| 1 | 무수축물탈균열 | 0.1 | 0.2 | | 0.20 | m | 1 | |
| 2 | 무수축물탈균열 | 0.1 | 0.2 | | 0.20 | m | 1 | |

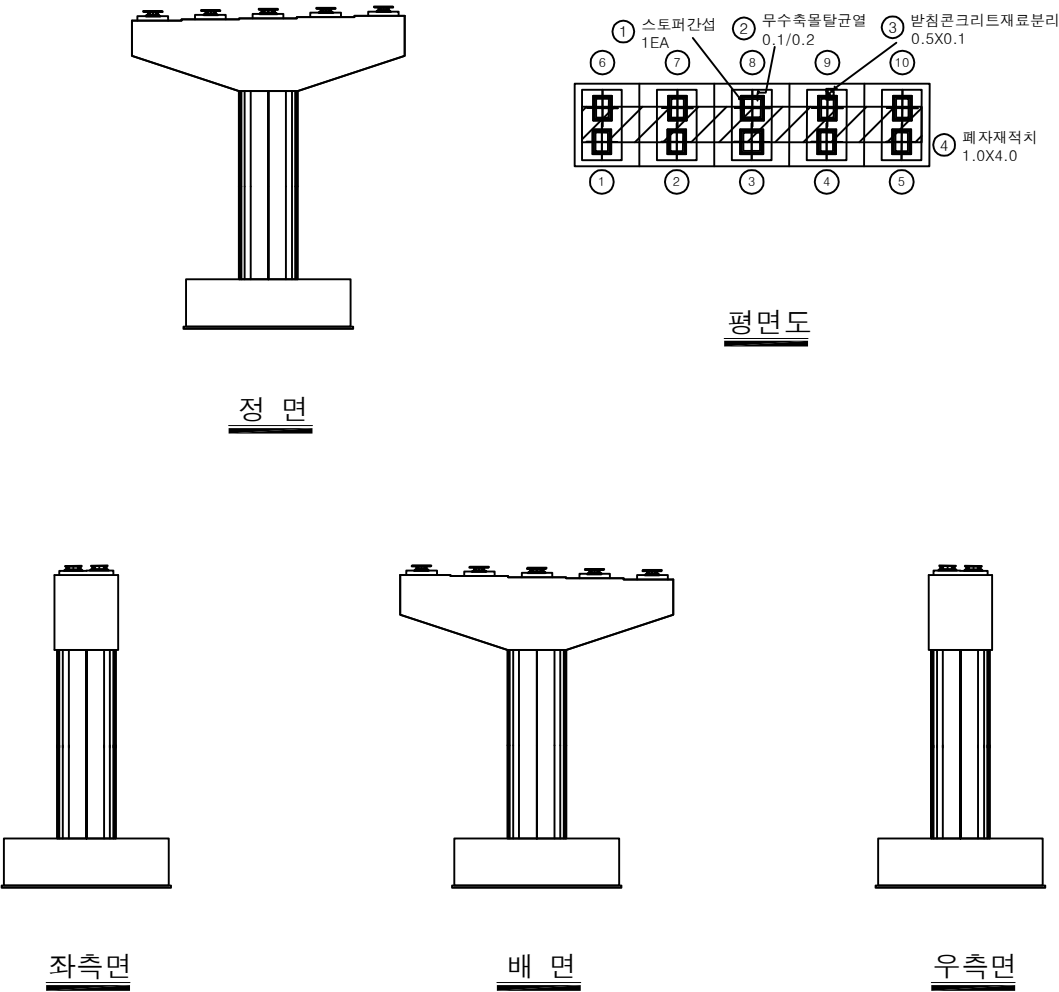
| 도면번호 | 30 |

| 번호 | 손상내용 | 손상현황 | | | | | | 비고 |
|---|---|---|---|---|---|---|---|---|
| 2 | 무수축물탈균열 | 0.1 | 0.2 | | 0.20 | m | 1 | |

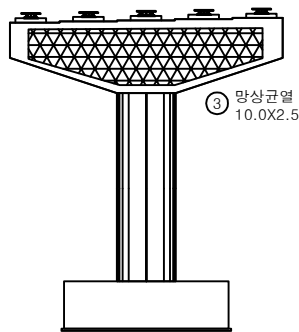
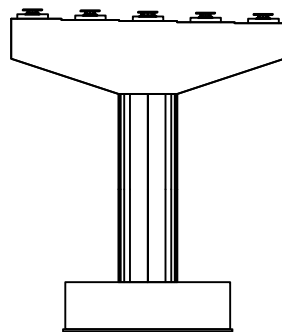
| 번호 | 손상내용 | 손상현황 | | | | | | 비 고 |
|---|---|---|---|---|---|---|---|---|
| 2 | 무수축물탈균열 | 0.1 | 0.1 | | 0.20 | m | 2 | |
| 3 | 망상균열 | | 10.0 | 2.5 | 25.00 | m <sup>2</sup> | 1 | |

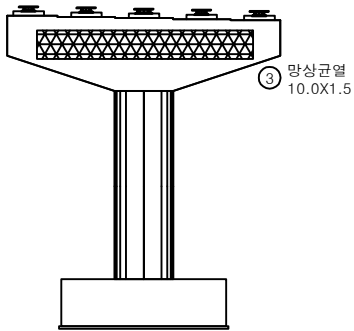
좌측면

| 번호 | 손상내용 | 손상현황 | | | | | | 비고 |
|---|---|---|---|---|---|---|---|---|
| 1 | 무수축물탈균열 | 0.1 | 0.2 | | 0.40 | m | 2 | |
| 2 | 무수축물탈균열 | 0.1 | 0.2 | | 0.60 | m | 3 | |
| 3 | 망상균열 | | 10.0 | 1.5 | 15.00 | m <sup>2</sup> | 1 | |

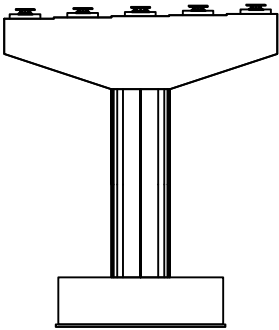
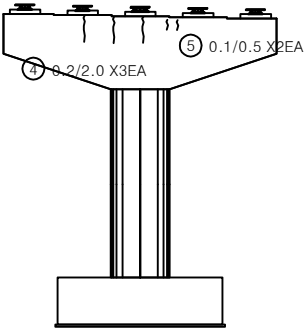
| 도면번호 | 30 |

| 번호 | 손상내용 | 손상현황 | | | | | | 비고 |
|---|---|---|---|---|---|---|---|---|
| 1 | 무수축물탈균열 | 0.1 | 0.1 | | 0.10 | m | 1 | |
| 2 | 받침콘크리트균열 | 0.1 | 0.2 | | 0.20 | m | 1 | |
| 3 | 무수축물탈균열 | 0.1 | 0.1 | | 0.20 | m | 2 | |
| 4 | 균열 | 0.2 | 2.0 | | 6.00 | m | 3 | |
| 5 | 균열 | 0.1 | 0.5 | | 1.00 | m | 2 | |
