상주영천고속도로 시설물 안전·하자점검 및 성능평가 용역  
(2023년 상반기 정기안전점검)

# 외 관 조 사 망 도

가래실교

2023.04

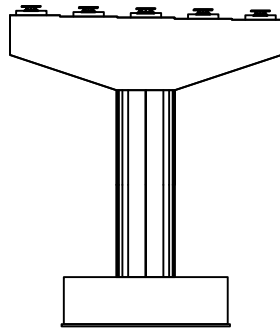
좌측면

| 번호 | 손상내용 | 손상현황 | | | | | | 비 고 |
|---|---|---|---|---|---|---|---|---|
| 2 | 무수축물탈균열 | 0.1 | 0.2 | | 0.40 | m | 2 | |
| 3 | 무수축물탈균열 | 0.1 | 0.2 | | 0.60 | m | 3 | |
| 4 | 무수축물탈균열 | 0.1 | 0.2 | | 0.80 | m | 4 | |
| 5 | 무수축물탈균열 | 0.1 | 0.2 | | 0.60 | m | 3 | |
| 6 | 무수축물탈균열 | 0.1 | 0.2 | | 0.40 | m | 2 | |

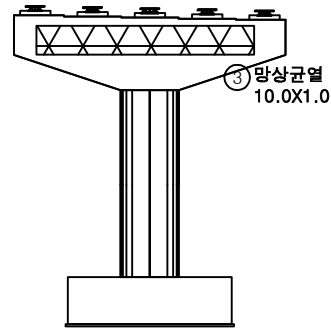
좌측면

| 번호 | 손상내용 | 손상현황 | | | | | | 비 고 |
|---|---|---|---|---|---|---|---|---|
| 1 | 망상균열 | | 2.0 | 1.0 | 2.00 | m <sup>2</sup> | 1 | |
| 2 | 무수축물탈균열 | 0.1 | 0.2 | | 0.20 | m | 1 | |
| 3 | 망상균열 | | 10.0 | 1.0 | 10.00 | m <sup>2</sup> | 1 | |
| 4 | 망상균열 | | 1.0 | 1.0 | 1.00 | m <sup>2</sup> | 1 | |
| 5 | 무수축물탈균열 | 0.1 | 0.2 | | 0.20 | m | 1 | |
| 6 | 무수축물탈균열 | 0.1 | 0.2 | | 0.60 | m | 3 | |
| 7 | 무수축물탈균열 | 0.1 | 0.2 | | 0.40 | m | 2 | |
