상주영천고속도로 시설물 안전·하자점검 및 성능평가 용역  
(2023년 상반기 정기안전점검)

# 외 관 조 사 망 도

고현천교

2023.04

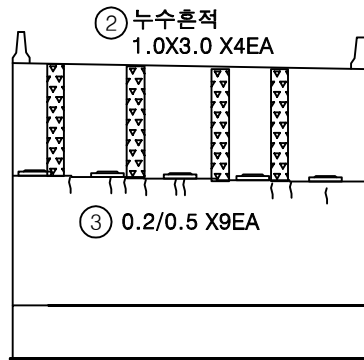
평면도

① 스토퍼간섭  
1EA

③ 0.2/0.5 X9EA

| 번호 | 손상내용 | 손상현황 | | | | | | 비 고 |
|---|---|---|---|---|---|---|---|---|
| 2 | 누수흔적 | | 1.0 | 3.0 | 12.00 | m² | 4 | |
| 3 | 균열 | 0.2 | 0.5 | | 4.50 | m | 9 | |

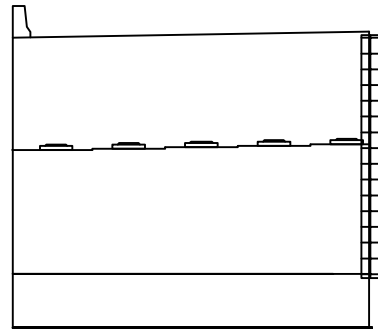
평면도

① 실란트 파손  
L=5.0m

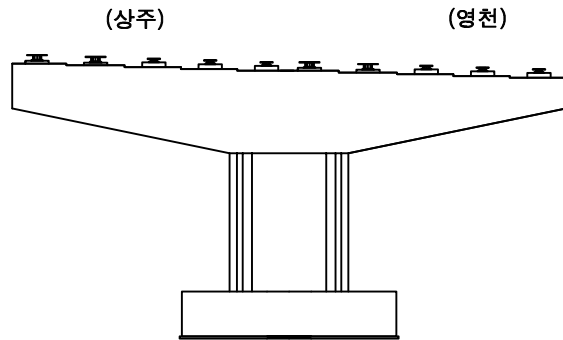
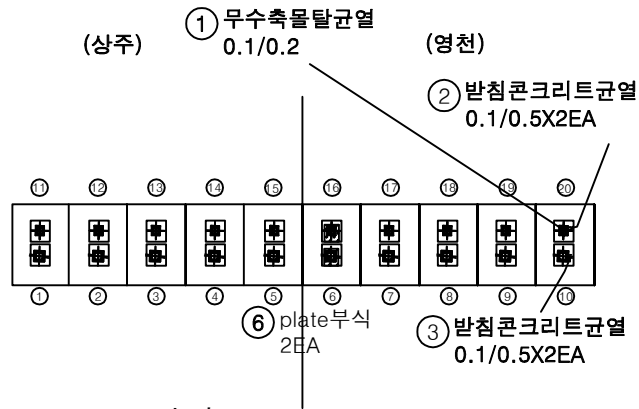
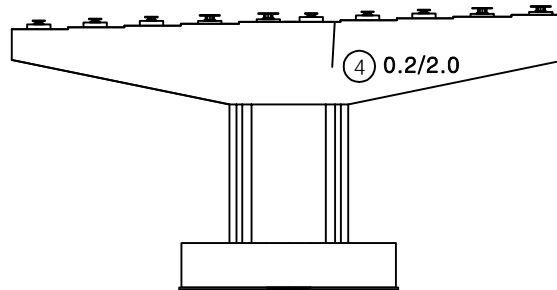
| 번호 | 손상내용 | 손상현황 | | | | | | 비고 |
|---|---|---|---|---|---|---|---|---|
| 1 | 무수축물탈균열 | 0.1 | 0.2 | | 0.20 | m | 1 | |
| 2 | 받침콘크리트균열 | 0.1 | 0.5 | | 1.00 | m | 2 | |
| 3 | 받침콘크리트균열 | 0.1 | 0.5 | | 1.00 | m | 2 | |
| 4 | 균열 | 0.2 | 2.0 | | 2.00 | m | 1 | |
| 5 | 균열 | 0.3 | 2.0 | | 10.00 | m | 5 | |
| 6 | plate부식 | | | | 2.00 | EA | 2 | |

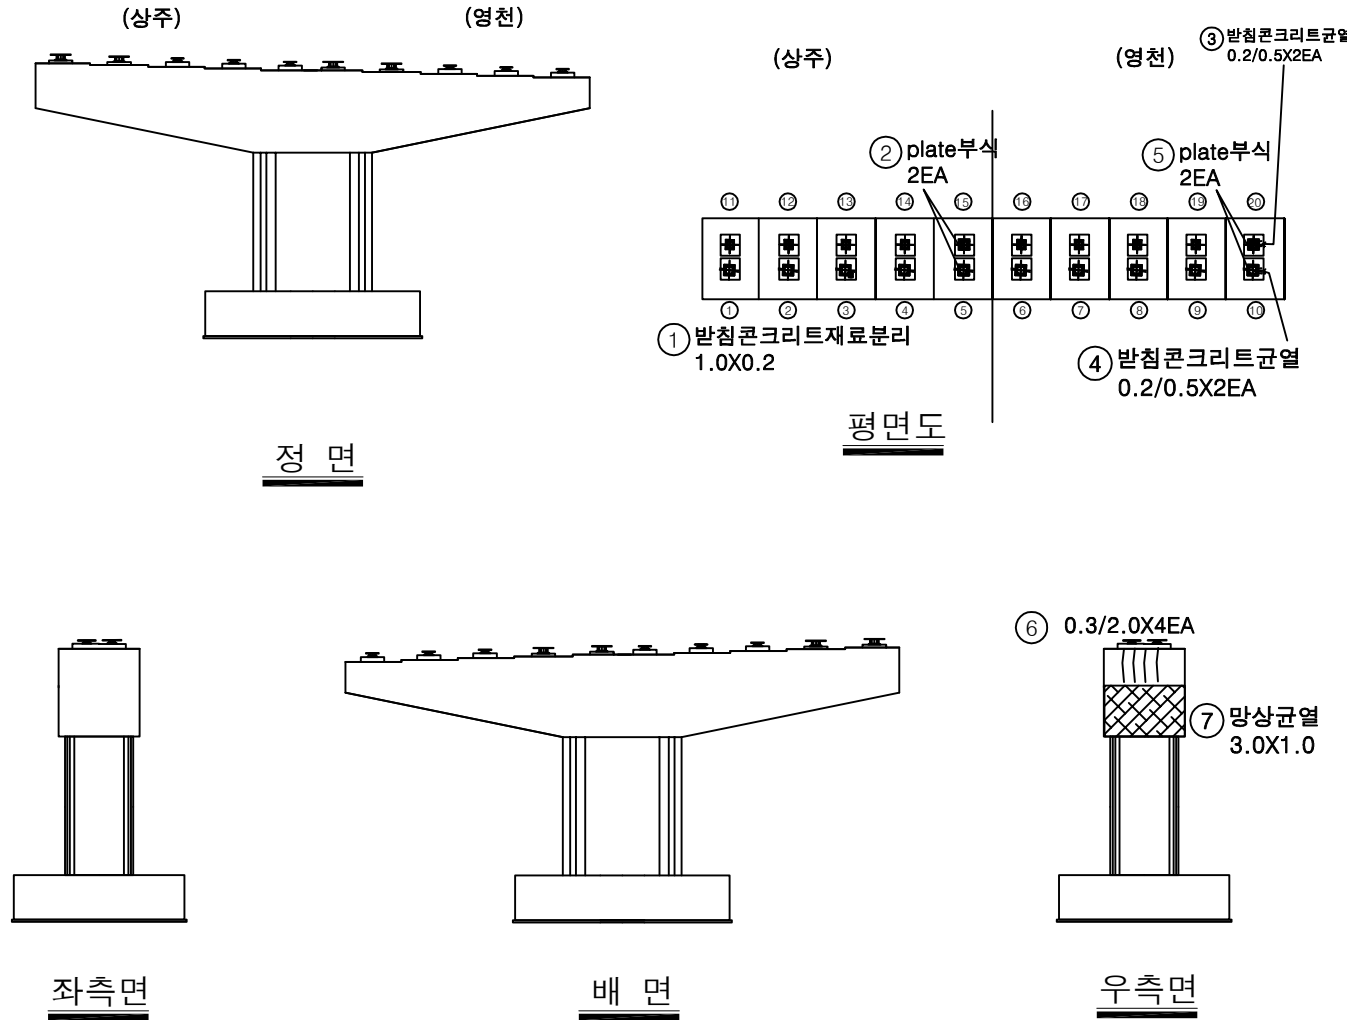
| 번호 | 손상내용 | 손상현황 | | | | | | 비 고 |
|---|---|---|---|---|---|---|---|---|
| 2 | plate부식 | | | | 2.00 | EA | 2 | |
| 3 | 받침콘크리트균열 | 0.2 | 0.5 | | 1.00 | m | 2 | |
| 4 | 받침콘크리트균열 | 0.2 | 0.5 | | 1.00 | m | 2 | |
| 5 | plate부식 | | | | 2.00 | EA | 2 | |
| 6 | 균열 | 0.3 | 2.0 | | 8.00 | m | 4 | |
| 7 | 망상균열 | | 3.0 | 1.0 | 3.00 | m <sup>2</sup> | 1 | 23상 신규 |

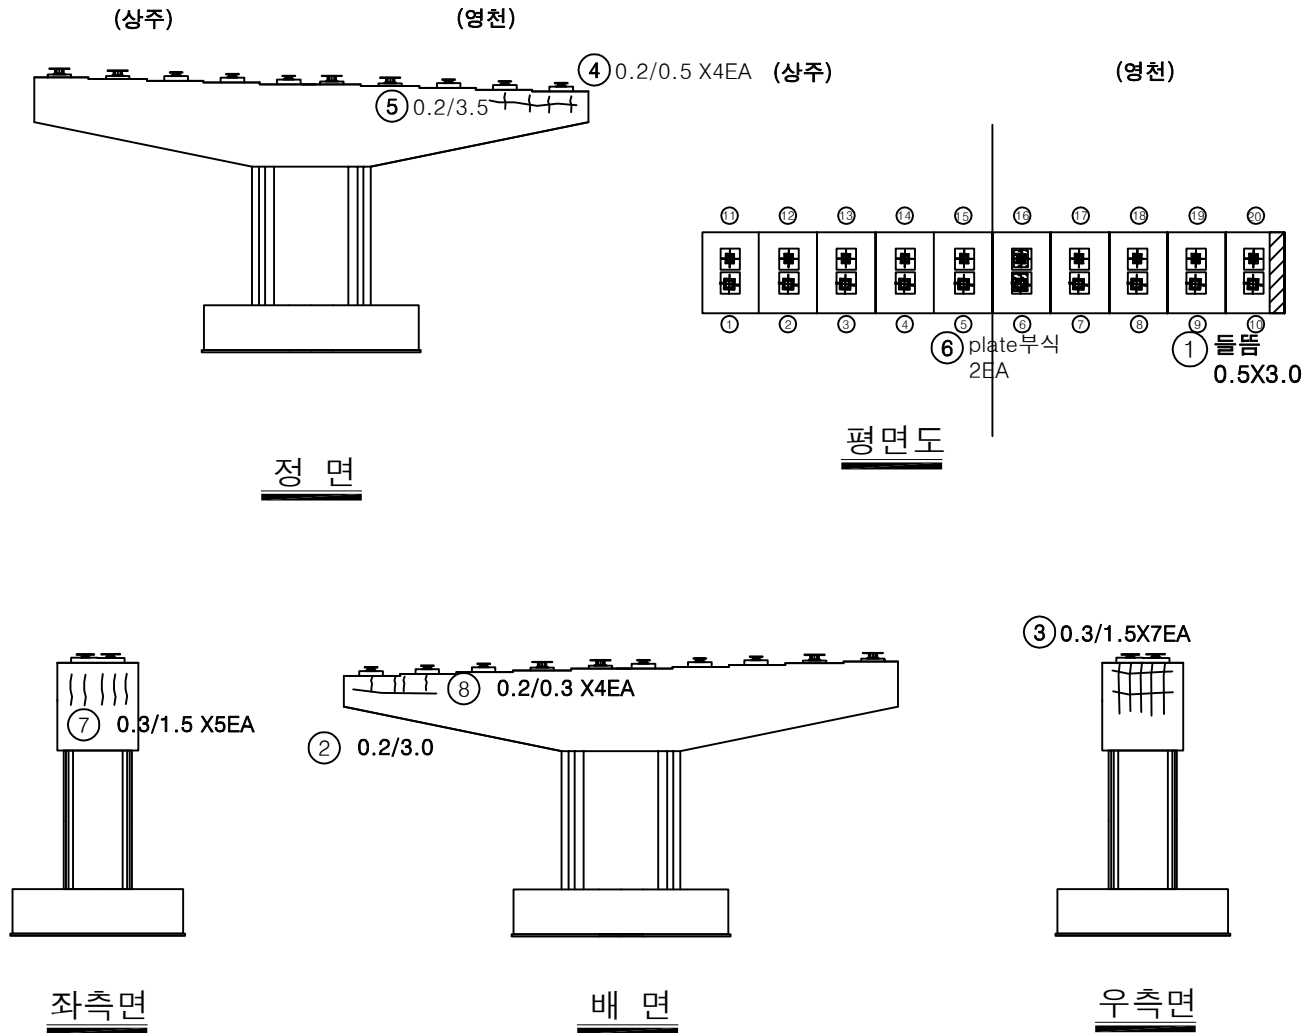
| 번호 | 손상내용 | 손상현황 | | | | | | 비 고 |
|---|---|---|---|---|---|---|---|---|
| 2 | 균열 | 0.2 | 3.0 | | 3.00 | m | 1 | |
| 3 | 균열 | 0.3 | 1.5 | | 10.50 | m | 7 | 손상변경 |
| 4 | 균열 | 0.2 | 0.5 | | 2.00 | m | 4 | |
| 5 | 균열 | 0.2 | 3.5 | | 3.50 | m | 1 | |
| 6 | plate부식 | | | | 2.00 | EA | 2 | |
| 7 | 균열 | 0.3 | 1.5 | | 7.50 | m | 5 | |
| 8 | 균열 | 0.2 | 0.3 | | 1.20 | m | 4 | |

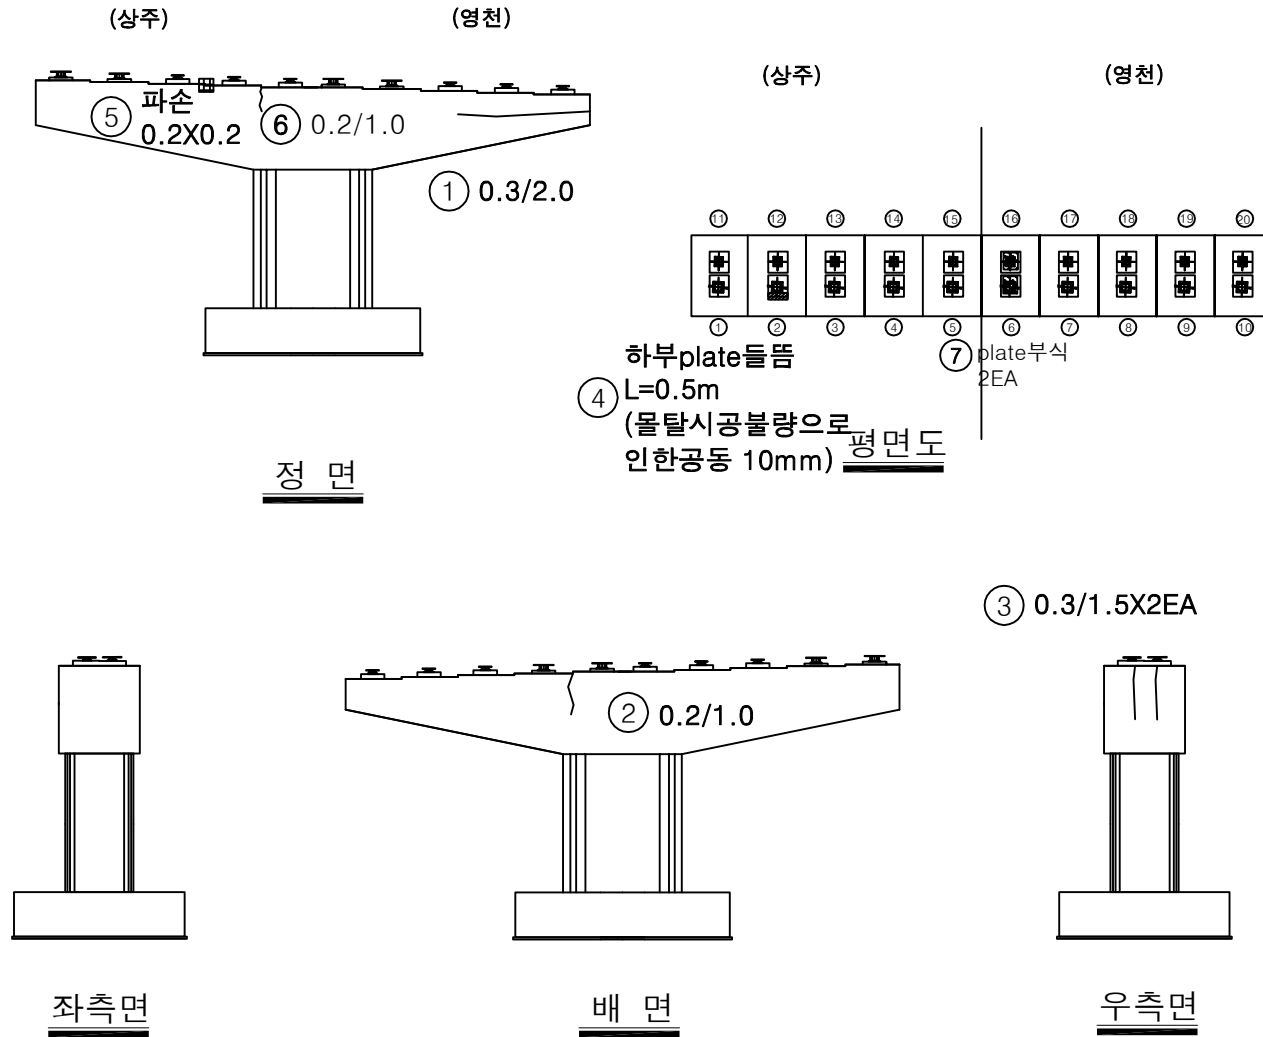
| 번호 | 손상내용 | 손상현황 | | | | | | 비 고 |
|---|---|---|---|---|---|---|---|---|
| 1 | 균열 | 0.3 | 2.0 | | 2.00 | m | 1 | |
| 2 | 균열 | 0.2 | 1.0 | | 1.00 | m | 1 | |
| 3 | 균열 | 0.3 | 1.5 | | 3.00 | m | 2 | |
| 6 | 균열 | 0.2 | 1.0 | | 1.00 | m | 1 | |
| 7 | plate부식 | | | | 2.00 | EA | 2 | |
