상주영천고속도로 시설물 안전·하자점검 및 성능평가 용역  
(2023년 상반기 정기안전점검)

# 외 관 조 사 망 도

패널식 옹벽 02

2023.04

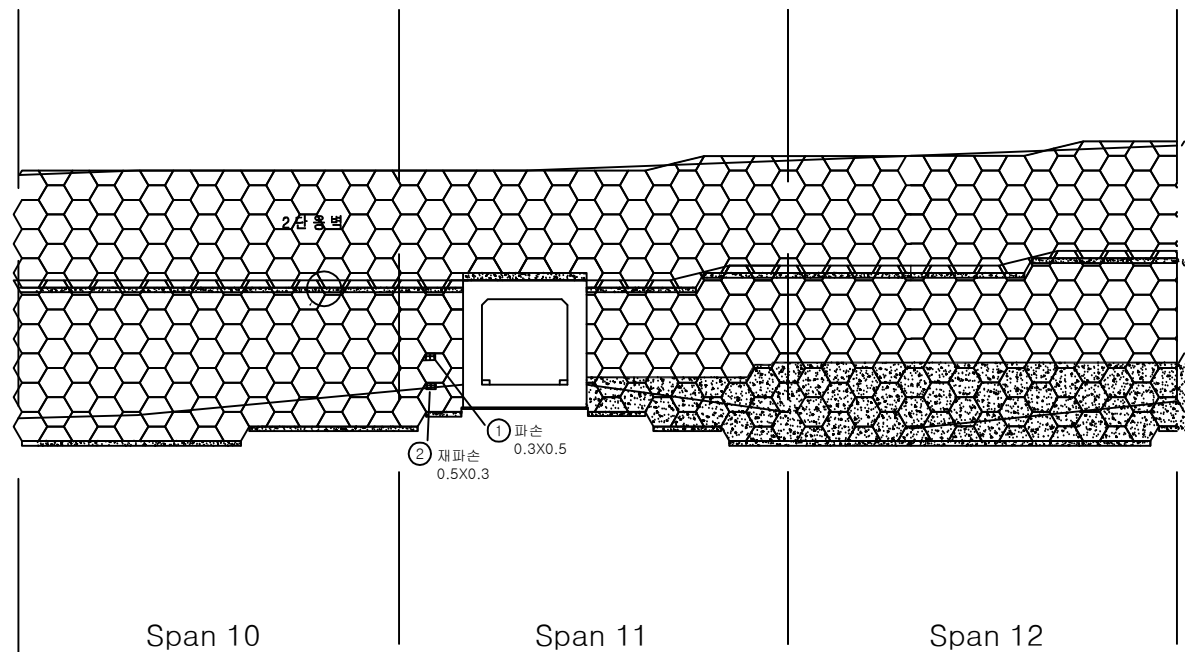
| 번호 | 손상내용 | 손상현황 | | | | | | 비 고 |
|---|---|---|---|---|---|---|---|---|
| 1 | 파손 | | 0.3 | 0.5 | 0.15 | m <sup>2</sup> | 1 | |
| 2 | 재파손 | | 0.5 | 0.3 | 0.15 | m <sup>2</sup> | 1 | |
