상주영천고속도로 시설물 안전·하자점검 및 성능평가 용역  
(2021년 하반기 정밀안전점검)

# 외 관 조 사 망 도

가호교

2021.12

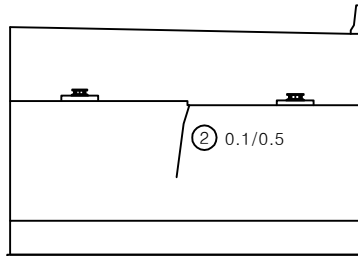
평면도

| 번호 | 손상내용 | 손상현황 | | | | | | 비고 |
|---|---|---|---|---|---|---|---|---|
| 2 | 균열 | 0.1 | 0.5 | | 0.50 | m | 1 | 21'상 보수 |

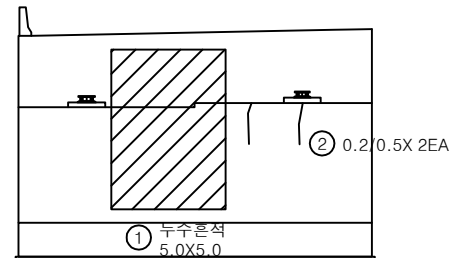
날개벽

| 번호 | 손상내용 | 손상현황 | | | | | | 비고 |
|---|---|---|---|---|---|---|---|---|
| 1 | 누수흔적 | | 5.0 | 5.0 | 25.00 | m <sup>2</sup> | 1 | |
| 2 | 균열 | 0.2 | 0.5 | | 1.00 | m | 2 | 21'상 보수 |

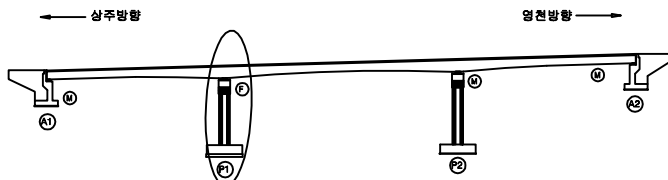
| 번호 | 손상내용 | 손상현황 | | | | | | 비고 |
|---|---|---|---|---|---|---|---|---|
| 1 | 망상균열 | | 7.0 | 1.5 | 10.50 | m <sup>2</sup> | 1 | |
