상주영천고속도로 시설물 안전·하자점검 및 성능평가 용역  
(2021년 하반기 정밀안전점검)

# 외 관 조 사 망 도

산성교

2021.12

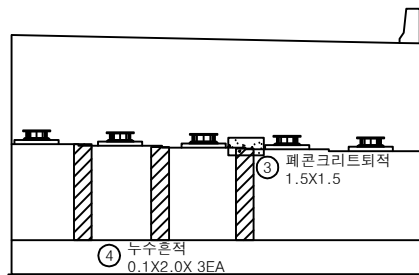
평면도

| 번호 | 손상내용 | 손상현황 | | | | | | 비 고 |
|---|---|---|---|---|---|---|---|---|
| 2 | 받침plate부식 | | | | 1.00 | EA | 1 | |
| 4 | 누수흔적 | | 0.1 | 2.0 | 0.60 | m <sup>2</sup> | 3 | |

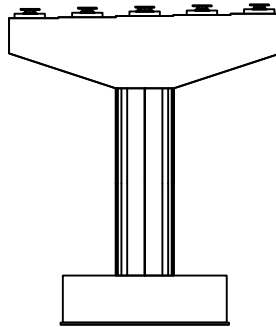
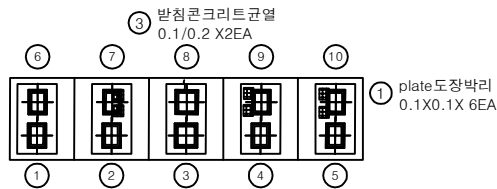
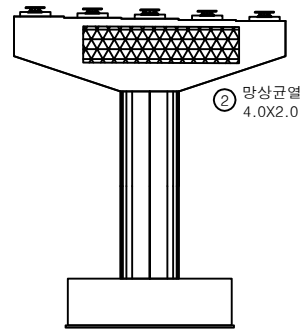
| 번호 | 손상내용 | 손상현황 | | | | | | 비고 |
|---|---|---|---|---|---|---|---|---|
| 2 | 망상균열 | | 4.0 | 2.0 | 8.00 | m <sup>2</sup> | 1 | 손상증가 |
| 3 | 발침콘크리트균열 | 0.1 | 0.2 | | 0.02 | m | 1 | 신규 |
