상주영천고속도로 시설물 안전·하자점검 및 성능평가 용역  
(2021년 하반기 정밀안전점검)

# 외 관 조 사 망 도

배골교

2021.12

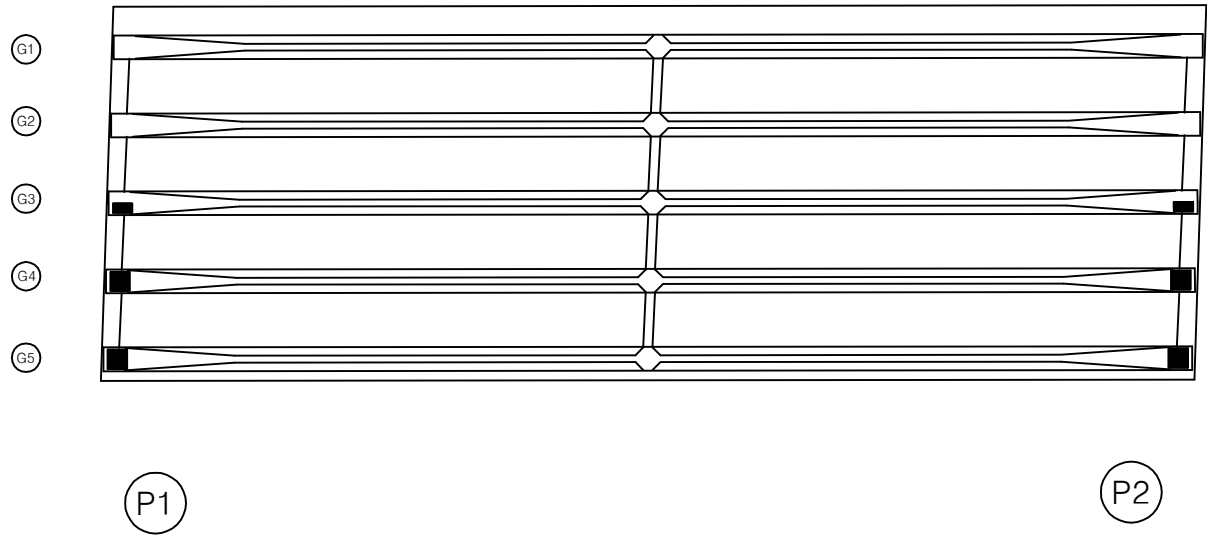
| 번호 | 손상내용 | 손상현황 | | | | | | 비고 |
|---|---|---|---|---|---|---|---|---|
| 2 | 망상균열 | | 3.0 | 1.5 | 4.50 | m <sup>2</sup> | 1 | 신규 |

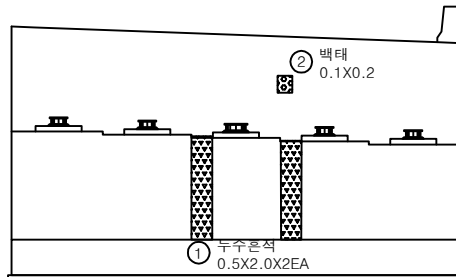
## 정면

| 번호 | 손상내용 | 손상현황 | | | | | | 비고 |
|---|---|---|---|---|---|---|---|---|
| 1 | 누수흔적 | | 0.5 | 2.0 | 2.00 | m <sup>2</sup> | 2 | |

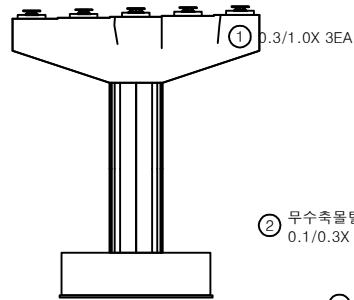
정면

| 번호 | 손상내용 | 손상현황 | | | | | | 비고 |
|---|---|---|---|---|---|---|---|---|
| 1 | 균열 | 0.3 | 1.0 | | 3.00 | m | 3 | |
| 2 | 무수축물탈균열 | 0.1 | 0.3 | | 0.60 | m | 2 | |
| 3 | 무수축물탈균열 | 0.1 | 0.2 | | 0.20 | m | 1 | |
| 4 | 무수축물탈균열 | 0.1 | 0.3 | | 0.90 | m | 3 | |
| 14 | 균열 | 0.2 | 0.5 | | 0.50 | m | 1 | |
| 15 | 균열 | 0.3 | 0.5 | | 0.50 | m | 1 | |

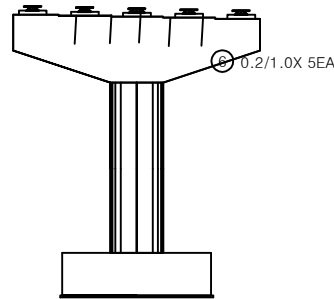
| 번호 | 손상내용 | 손상현황 | | | | | | 비고 |
|---|---|---|---|---|---|---|---|---|
| 1 | 균열 | 0.2 | 1.5 | | 18.00 | m | 12 | |
| 3 | 무수축물탈균열 | 0.1 | 0.2 | | 0.40 | m | 2 | |
| 4 | 발침콘크리트균열 | 0.1 | 0.5 | | 0.50 | m | 1 | |
| 5 | 무수축물탈균열 | 0.1 | 0.2 | | 0.40 | m | 2 | |
| 6 | 균열 | 0.2 | 1.0 | | 5.00 | m | 5 | |
