상주영천고속도로 시설물 안전·하자점검 및 성능평가 용역  
(2021년 하반기 정밀안전점검)

# 외 관 조 사 망 도

가래실교

2021.12

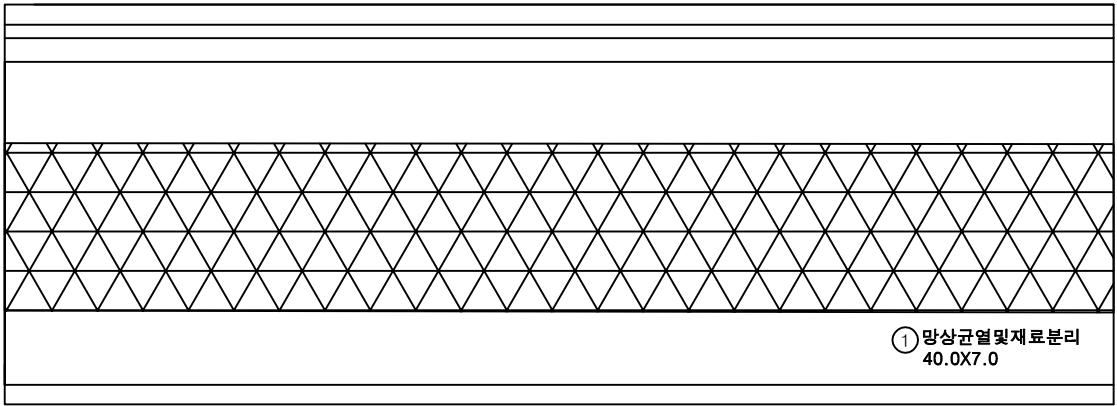
| 번호 | 손상내용 | 손상현황 | | | | | | 비고 |
|---|---|---|---|---|---|---|---|---|
| 1 | 망상균열및재료분리 | | 40.0 | 7.0 | 280.00 | m <sup>2</sup> | 1 | |

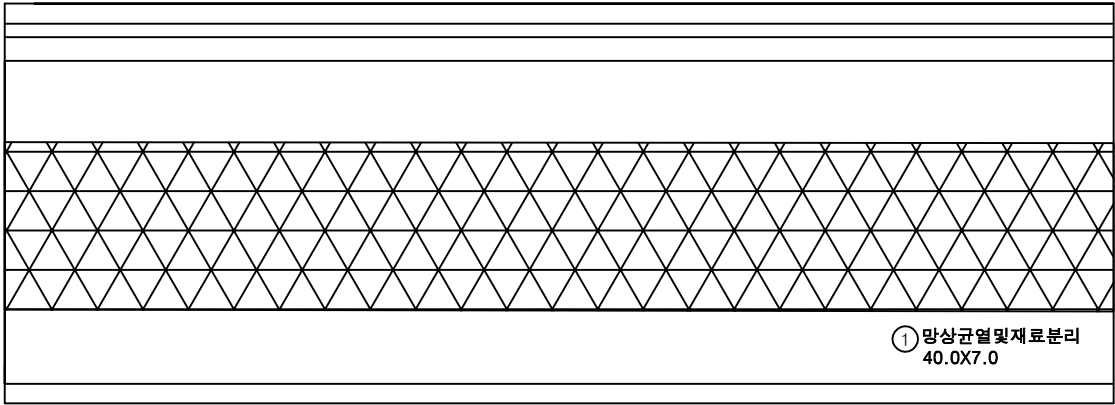
| 번호 | 손상내용 | 손상현황 | | | | | | 비 고 |
|---|---|---|---|---|---|---|---|---|
| 1 | 망상균열및재료분리 | | 40.0 | 7.0 | 280.00 | m <sup>2</sup> | 1 | |

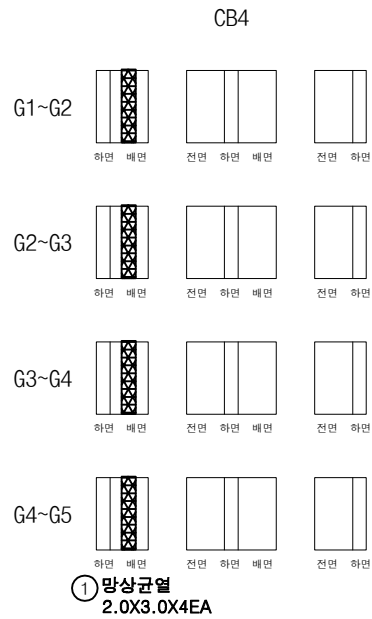
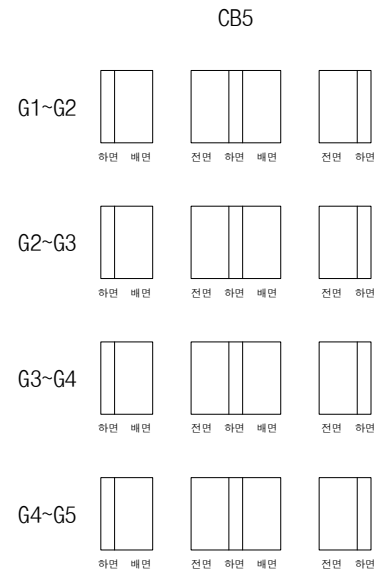
| 번호 | 손상내용 | 손상현황 | | | | | | 비고 |
|---|---|---|---|---|---|---|---|---|
| 1 | 망상균열 | | 2.0 | 3.0 | 24.00 | m <sup>2</sup> | 4 | |

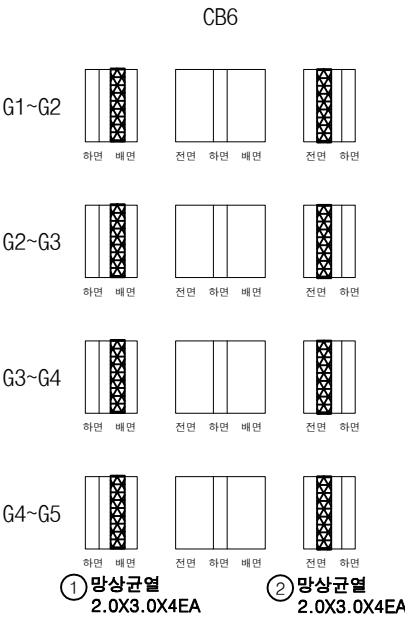
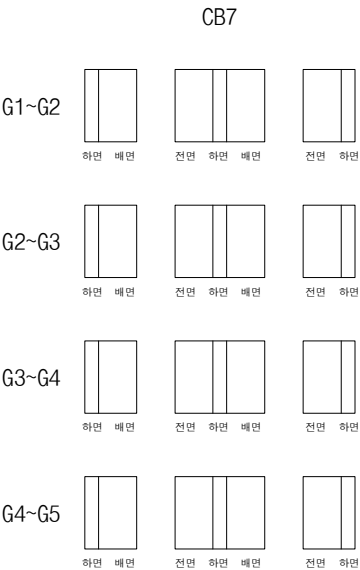
| 번호 | 손상내용 | 손상현황 | | | | | | 비고 |
|---|---|---|---|---|---|---|---|---|
| 1 | 망상균열 | | 2.0 | 3.0 | 24.00 | m <sup>2</sup> | 4 | |
| 2 | 망상균열 | | 2.0 | 3.0 | 24.00 | m <sup>2</sup> | 4 | |
