상주영천고속도로 시설물 안전·하자점검 및 성능평가 용역  
(2021년 하반기 정밀안전점검)

# 외 관 조 사 망 도

고현천교

2021.12

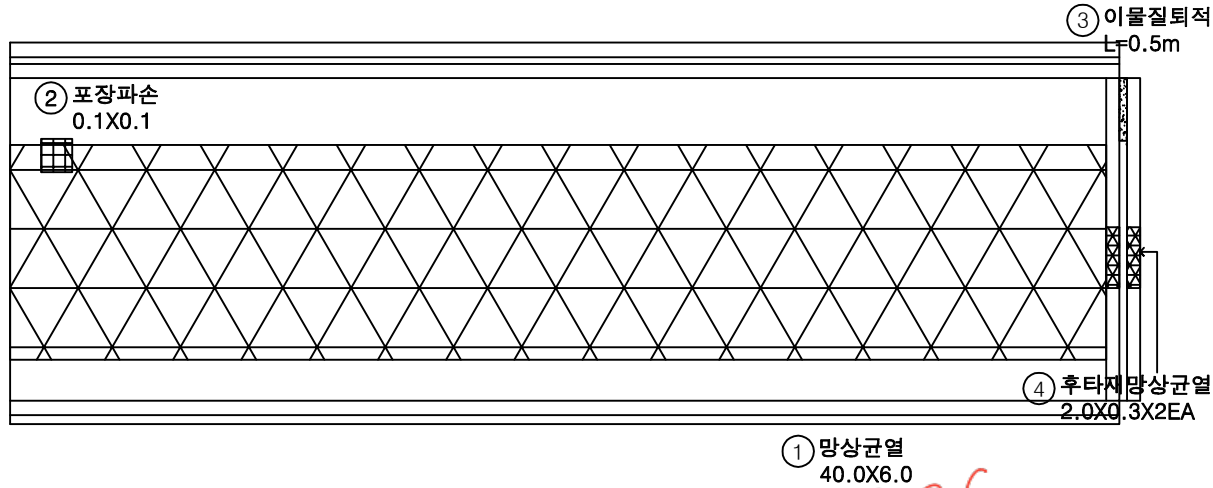
P5

| 번호 | 손상내용 | 손상현황 | | | | | | 비고 |
|---|---|---|---|---|---|---|---|---|
| 1 | 망상균열 | | 40.0 | 6.0 | 240.00 | m <sup>2</sup> | 1 | |
| 4 | 후타재 망상균열 | | 2.0 | 0.3 | 1.20 | m <sup>2</sup> | 2 | |

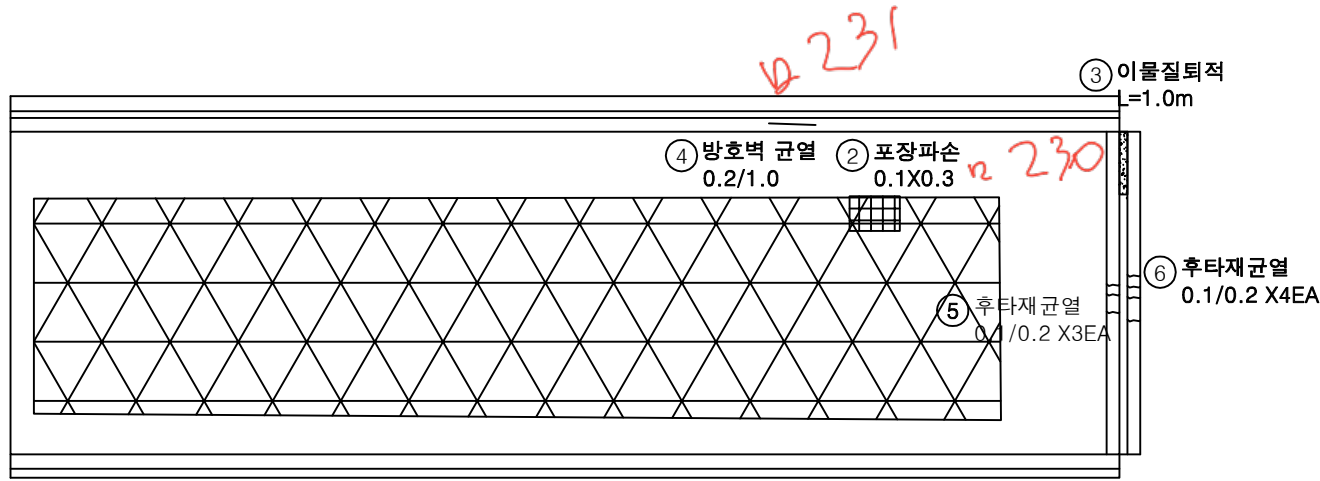
P8

| 번호 | 손상내용 | 손상현황 | | | | | | 비고 |
|---|---|---|---|---|---|---|---|---|
| 1 | 망상균열 | | 40.0 | 6.0 | 240.00 | m <sup>2</sup> | 1 | |
| 4 | 방호벽균열 | 0.2 | 1.0 | | 1.00 | m | 1 | |
| 5 | 후타재균열 | 0.1 | 0.2 | | 0.60 | m | 3 | 신규 |
| 6 | 후타재균열 | 0.1 | 0.2 | | 0.80 | m | 4 | 신규 |

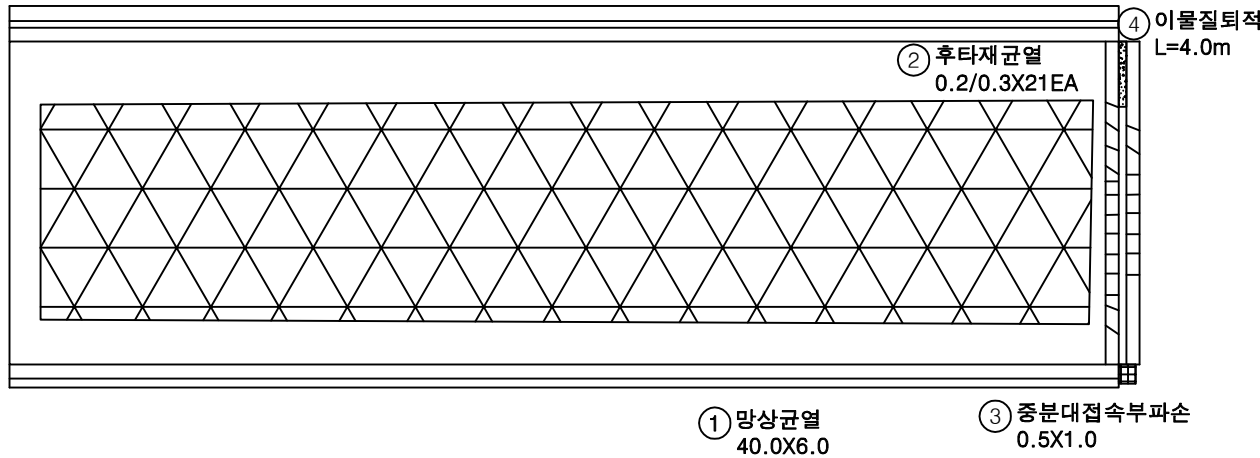
P11

| 번호 | 손상내용 | 손상현황 | | | | | | 비고 |
|---|---|---|---|---|---|---|---|---|
| 1 | 망상균열 | | 40.0 | 6.0 | 240.00 | m <sup>2</sup> | 1 | |
| 2 | 후타재균열 | 0.2 | 0.3 | | 6.30 | m | 21 | |

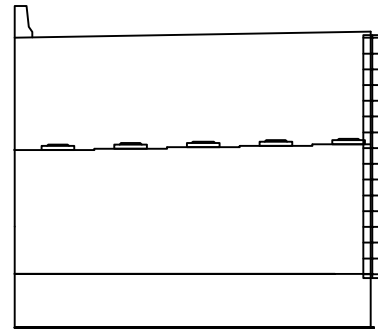
평면도

① 실란트파손  
L=5.0m

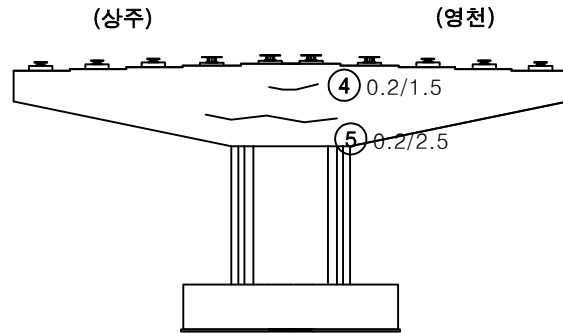
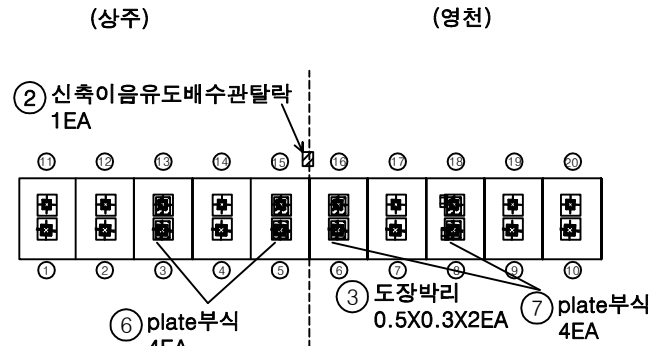
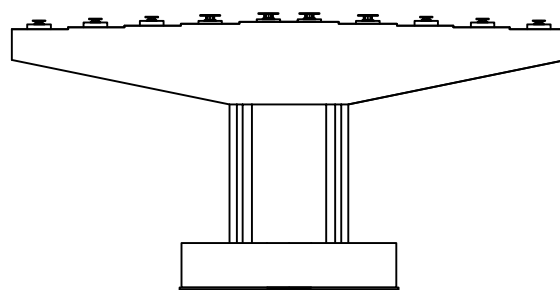
| 번호 | 손상내용 | 손상현황 | | | | | | 비고 |
|---|---|---|---|---|---|---|---|---|
| 1 | 균열 | 0.1 | 1.5 | | 4.50 | m | 3 | |
| 2 | 균열 | 0.3 | 3.0 | | 6.00 | m | 2 | |
| 3 | plate부식 | | | | 2.00 | EA | 2 | 신규 |
| 4 | 받침콘크리트균열 | 0.1 | 0.3 | | 0.60 | m | 2 | 신규 |
| 5 | 받침콘크리트균열 | 0.1 | 0.3 | | 0.60 | m | 2 | 신규 |
| 6 | 받침콘크리트균열 | 0.1 | 0.3 | | 0.60 | m | 2 | 신규 |
| 7 | 받침콘크리트균열 | 0.1 | 0.3 | | 0.30 | m | 1 | 신규 |
| 8 | 받침콘크리트균열 | 0.1 | 0.3 | | 1.20 | m | 4 | 신규 |

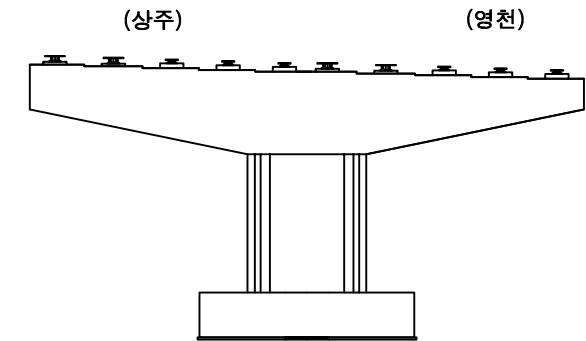
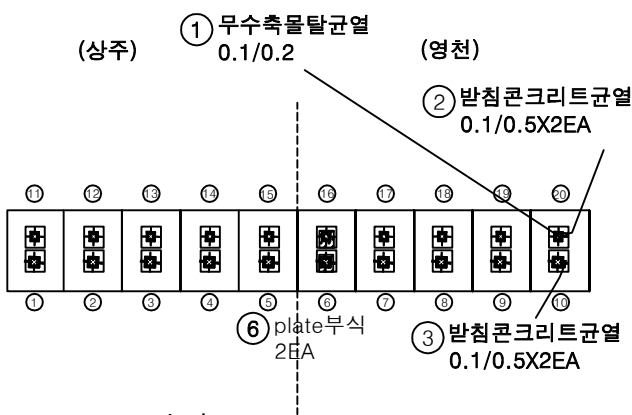
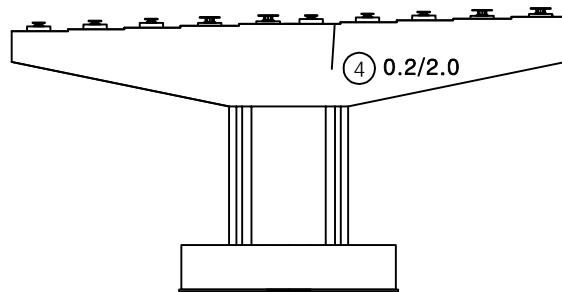
| 번호 | 손상내용 | 손상현황 | | | | | | 비고 |
|---|---|---|---|---|---|---|---|---|
| 1 | 무수축물탈균열 | 0.1 | 0.2 | | 0.20 | m | 1 | |
| 2 | 받침콘크리트균열 | 0.1 | 0.5 | | 1.00 | m | 2 | |
| 3 | 받침콘크리트균열 | 0.1 | 0.5 | | 1.00 | m | 2 | |
| 4 | 균열 | 0.2 | 2.0 | | 2.00 | m | 1 | |
| 5 | 균열 | 0.3 | 2.0 | | 10.00 | m | 5 | |
| 6 | plate부식 | | | | 2.00 | EA | 2 | 신규 |

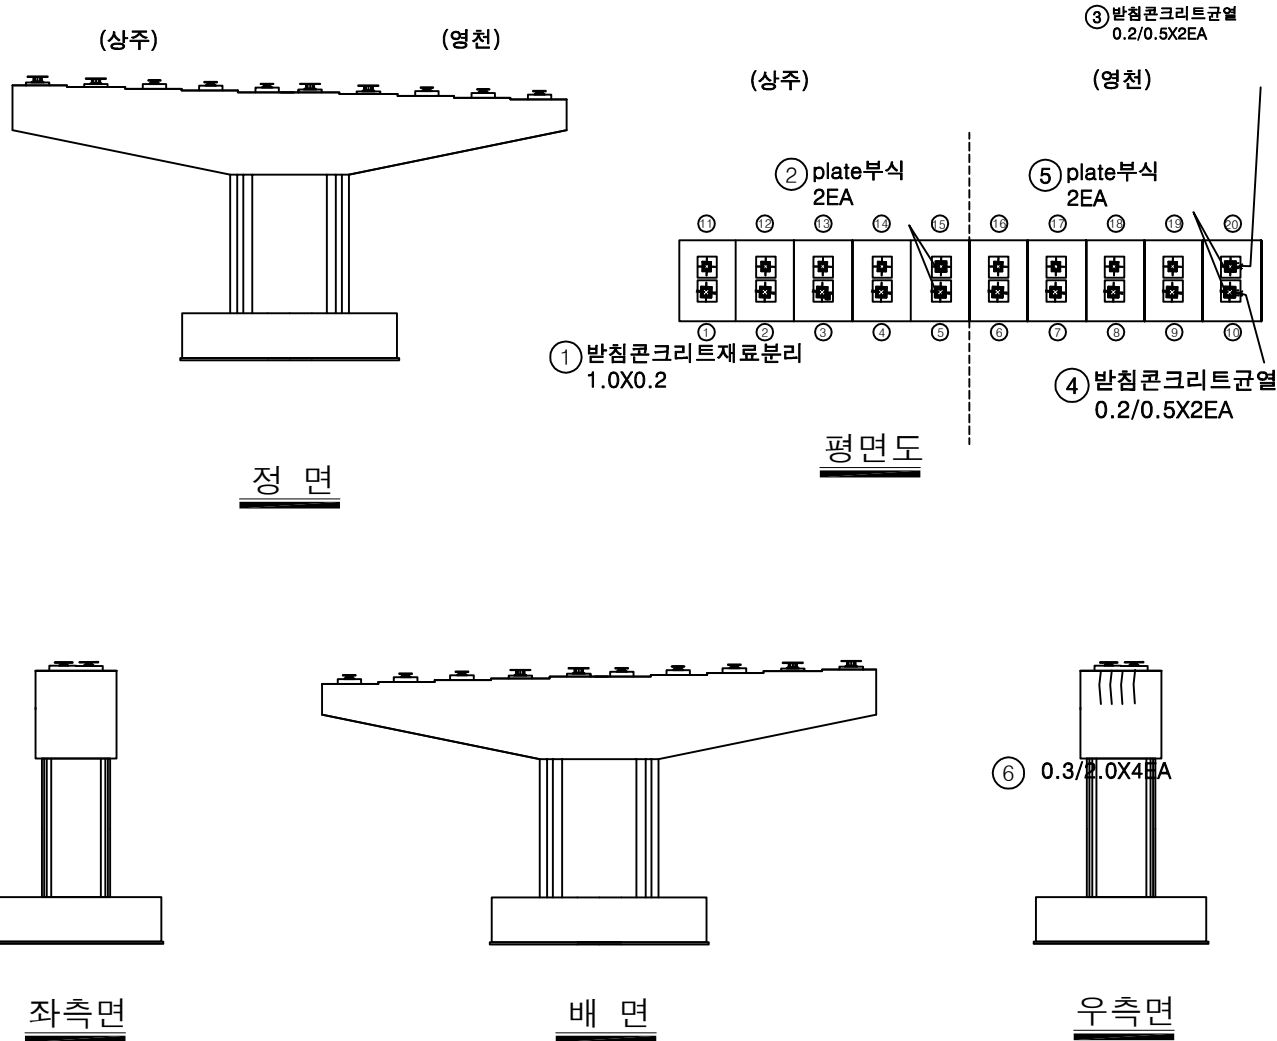
| 번호 | 손상내용 | 손상현황 | | | | | | 비고 |
|---|---|---|---|---|---|---|---|---|
| 2 | 균열 | 0.2 | 3.0 | | 3.00 | m | 1 | |
| 3 | 균열 | 0.3 | 1.5 | | 10.50 | m | 7 | 손상변경 |
| 4 | 균열 | 0.2 | 0.5 | | 2.00 | m | 4 | 신규 |
| 5 | 균열 | 0.2 | 3.5 | | 3.50 | m | 1 | 신규 |
| 6 | plate부식 | | | | 2.00 | EA | 2 | 신규 |
| 7 | 균열 | 0.3 | 1.5 | | 7.50 | m | 5 | 신규 |
| 8 | 균열 | 0.2 | 0.3 | | 1.20 | m | 4 | 신규 |

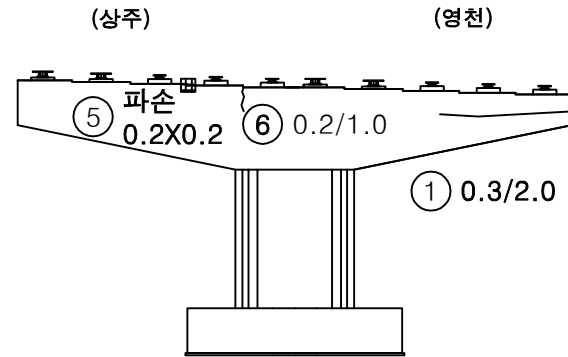
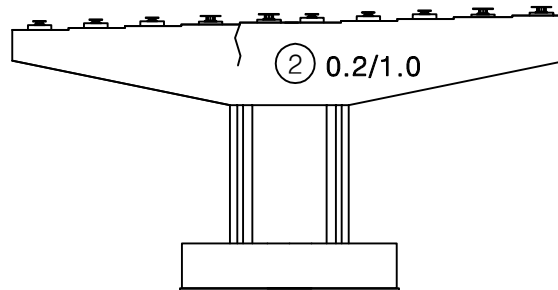
| 번호 | 손상내용 | 손상현황 | | | | | | 비고 |
|---|---|---|---|---|---|---|---|---|
| 1 | 균열 | 0.3 | 2.0 | | 2.00 | m | 1 | |
| 2 | 균열 | 0.2 | 1.0 | | 1.00 | m | 1 | |
