상주영천고속도로 시설물 안전·하자점검 및 성능평가 용역  
(2021년 하반기 정밀안전점검)

# 외 관 조 사 망 도

산하교

2021.12

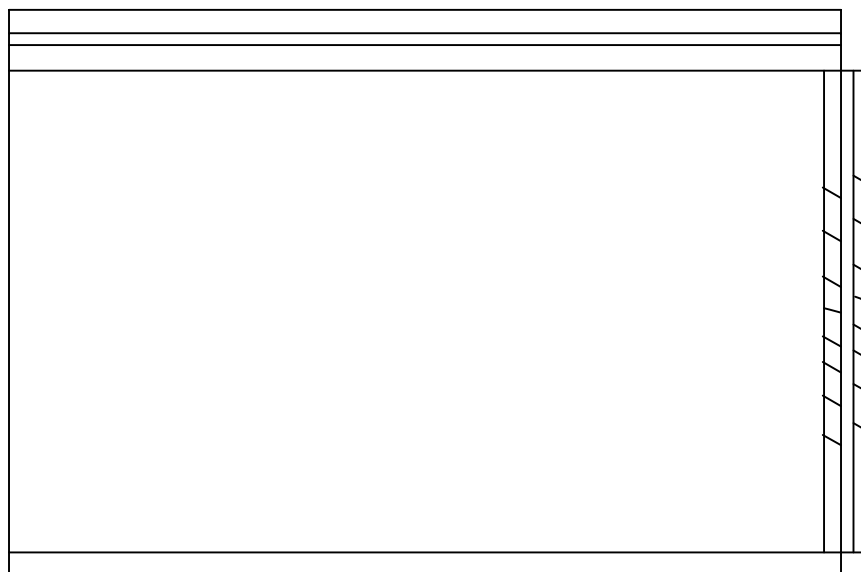
영천방향

① 차수판앵커탈락  
4EA

② 후타재균열  
0.2/0.3X16EA

| 번호 | 손상내용 | 손상현황 | | | | | | 비고 |
|---|---|---|---|---|---|---|---|---|
| 2 | 후타재균열 | 0.2 | 0.3 | | 4.80 | m | 16 | |

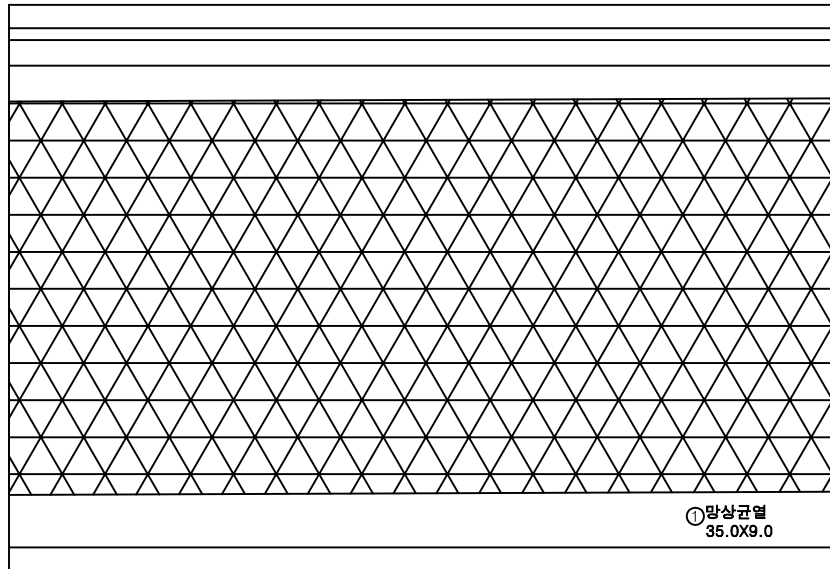
| 번호 | 손상내용 | 손상현황 | | | | | | 비고 |
|---|---|---|---|---|---|---|---|---|
| 1 | 망상균열 | | 35.0 | 9.0 | 315.00 | m <sup>2</sup> | 1 | |

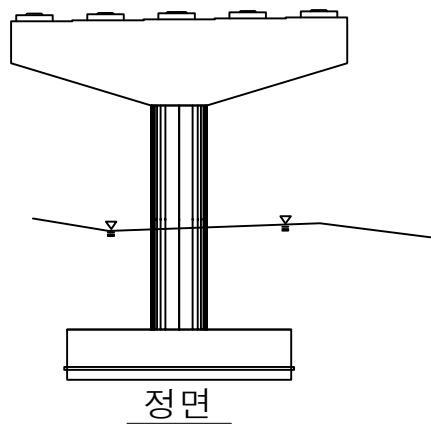
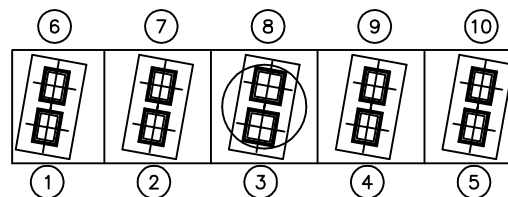
| 번호 | 손상내용 | 손상현황 | | | | | | 비고 |
|---|---|---|---|---|---|---|---|---|
| 1 | 망상균열 | | 5.0 | 2.0 | 10.00 | m <sup>2</sup> | 1 | |
| 3 | 망상균열 | | 10.0 | 2.0 | 20.00 | m <sup>2</sup> | 1 | 신규 |

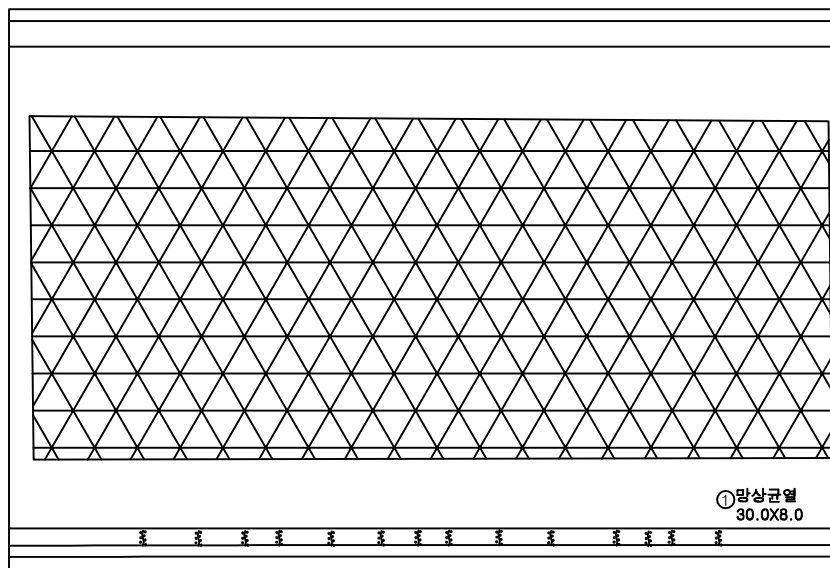
| 번호 | 손상내용 | 손상현황 | | | | | | 비고 |
|---|---|---|---|---|---|---|---|---|
| 1 | 망상균열 | | 30.0 | 8.0 | 240.00 | m <sup>2</sup> | 1 | |
| 2 | 균열부백태 | | 0.2 | 1.0 | 2.80 | m <sup>2</sup> | 14 | |

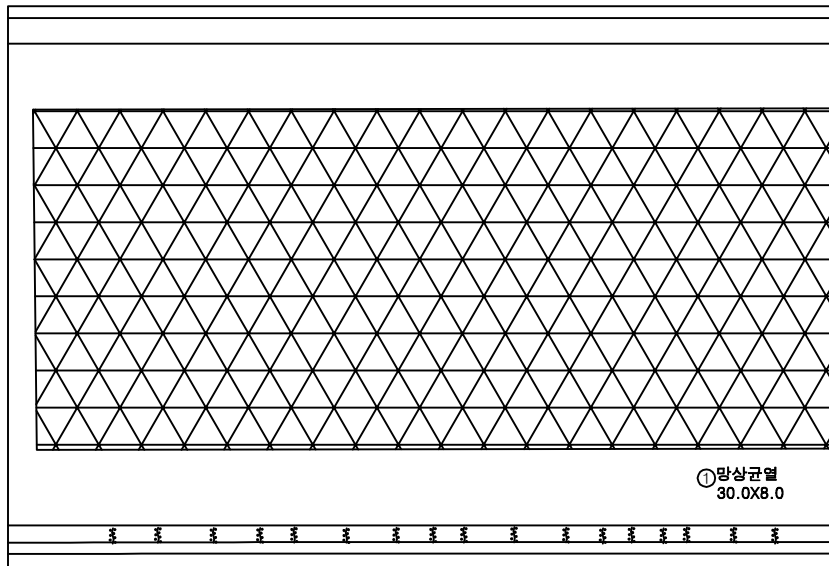
| 번호 | 손상내용 | 손상현황 | | | | | | 비고 |
|---|---|---|---|---|---|---|---|---|
| 1 | 망상균열 | | 30.0 | 8.0 | 240.00 | m <sup>2</sup> | 1 | |
| 2 | 균열부백태 | | 0.2 | 1.0 | 3.40 | m <sup>2</sup> | 17 | |

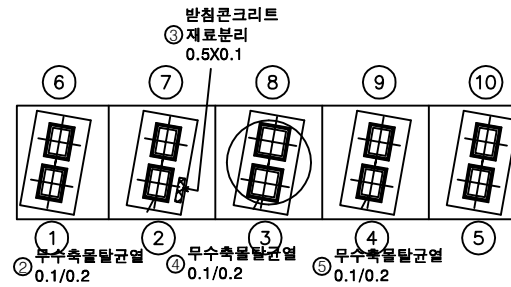
| 번호 | 손상내용 | 손상현황 | | | | | | 비고 |
|---|---|---|---|---|---|---|---|---|
| 1 | 균열 | 0.2 | 0.5 | | 2.00 | m | 4 | |
| 2 | 무수축물탈균열 | 0.1 | 0.2 | | 0.20 | m | 1 | |
| 4 | 무수축물탈균열 | 0.1 | 0.2 | | 0.20 | m | 1 | |
| 5 | 무수축물탈균열 | 0.1 | 0.2 | | 0.20 | m | 1 | |

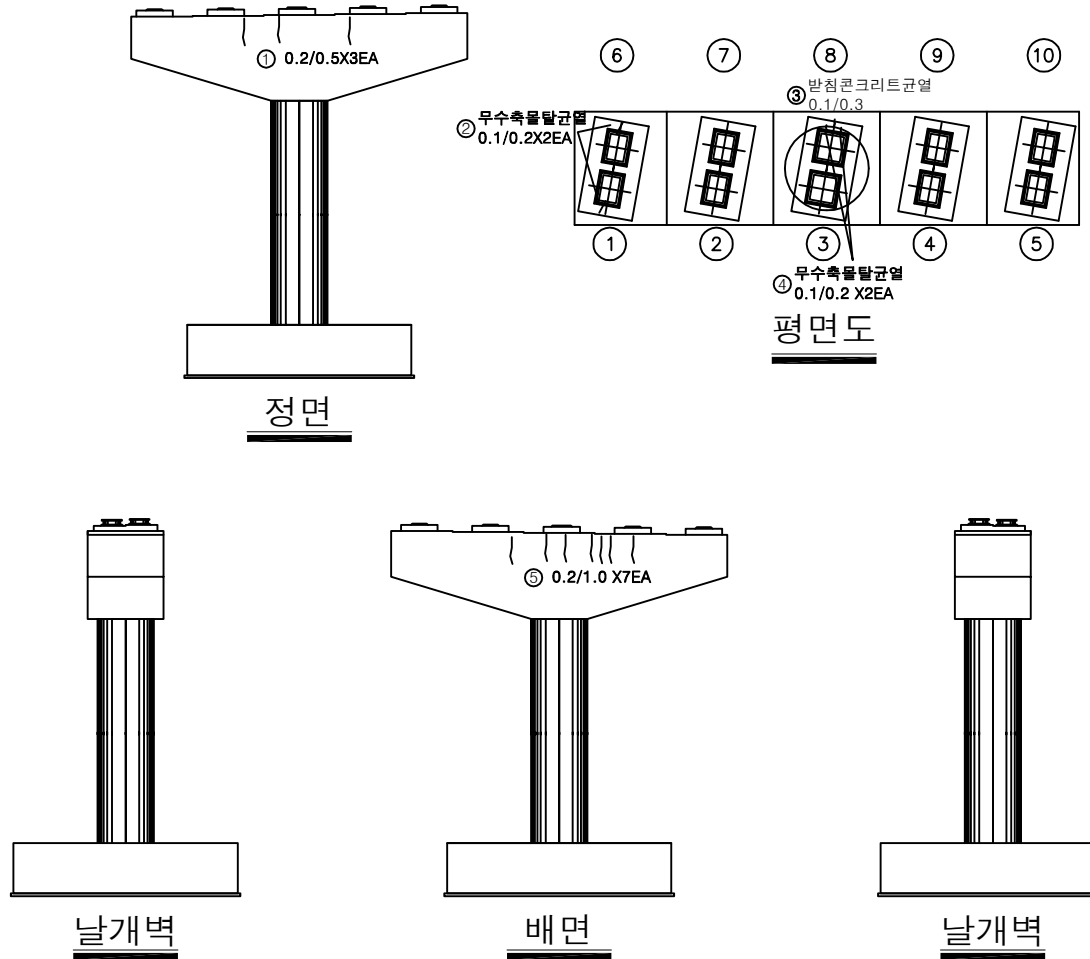
| 번호 | 손상내용 | 손상현황 | | | | | | 비고 |
|---|---|---|---|---|---|---|---|---|
| 1 | 균열 | 0.2 | 0.5 | | 1.50 | m | 3 | |
| 2 | 무수축물탈균열 | 0.1 | 0.2 | | 0.40 | m | 2 | |
| 3 | 받침콘크리트균열 | 0.1 | 0.3 | | 0.30 | m | 1 | 신규 |
| 4 | 무수축물탈균열 | 0.1 | 0.2 | | 0.40 | m | 2 | 신규 |
| 5 | 균열 | 0.2 | 1.0 | | 7.00 | m | 7 | 신규 |

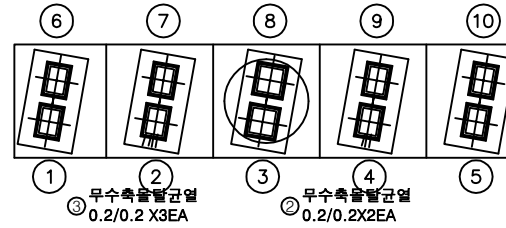
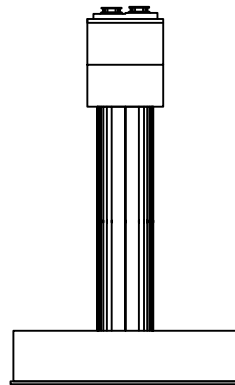
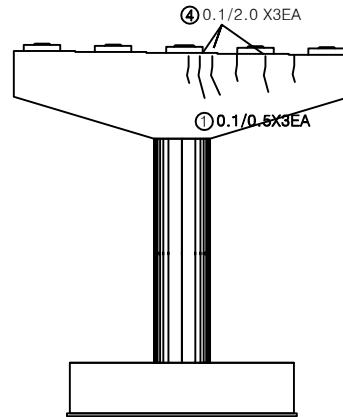
| 번호 | 손상내용 | 손상현황 | | | | | | 비 고 |
|---|---|---|---|---|---|---|---|---|
| 1 | 균열 | 0.1 | 0.5 | | 1.50 | m | 3 | |
| 2 | 무수축물탈균열 | 0.2 | 0.2 | | 0.40 | m | 2 | |
| 3 | 무수축물탈균열 | 0.2 | 0.2 | | 0.60 | m | 3 | 신규 |
| 4 | 균열 | 0.1 | 2.0 | | 6.00 | m | 3 | 신규 |
