상주영천고속도로 시설물 안전·하자점검 및 성능평가 용역  
(2021년 하반기 정밀안전점검)

# 외 관 조 사 망 도

단포교

2021.12

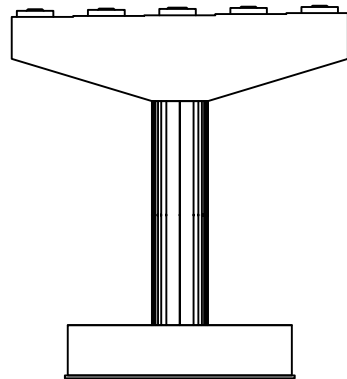
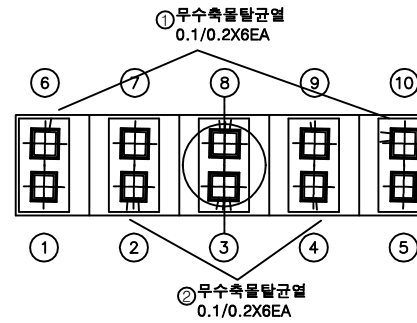
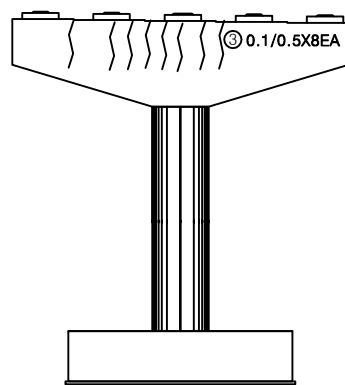
| 번호 | 손상내용 | 손상현황 | | | | | | 비 고 |
|---|---|---|---|---|---|---|---|---|
| 3 | 무수축물탈균열 | 0.1 | 0.3 | | 0.30 | m | 1 | 신규 |
| 4 | 무수축물탈균열 | 0.1 | 0.3 | | 0.30 | m | 1 | 신규 |

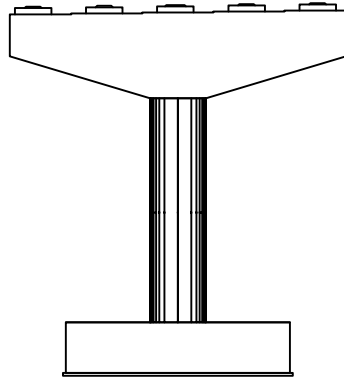
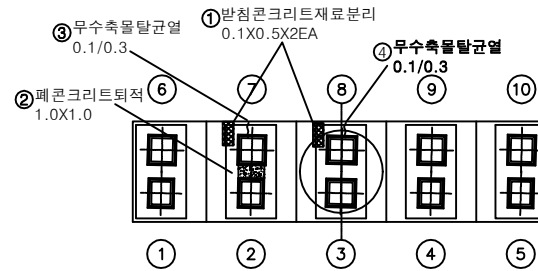
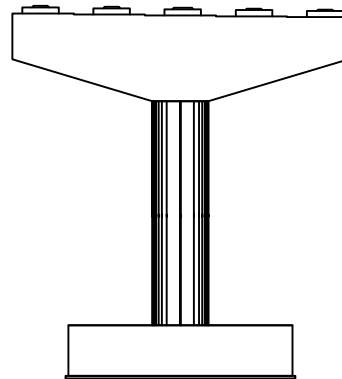
| 번호 | 손상내용 | 손상현황 | | | | | | 비 고 |
|---|---|---|---|---|---|---|---|---|
| 1 | 무수축물탈균열 | 0.1 | 0.2 | | 1.80 | m | 9 | |
| 2 | 무수축물탈균열 | 0.1 | 0.2 | | 0.20 | m | 1 | 신규 |
