서부간선지하도로 정기,정밀안전점검 용역

## 외관조사망도

( 서부간선지하도로 (성산방향) )-1공구

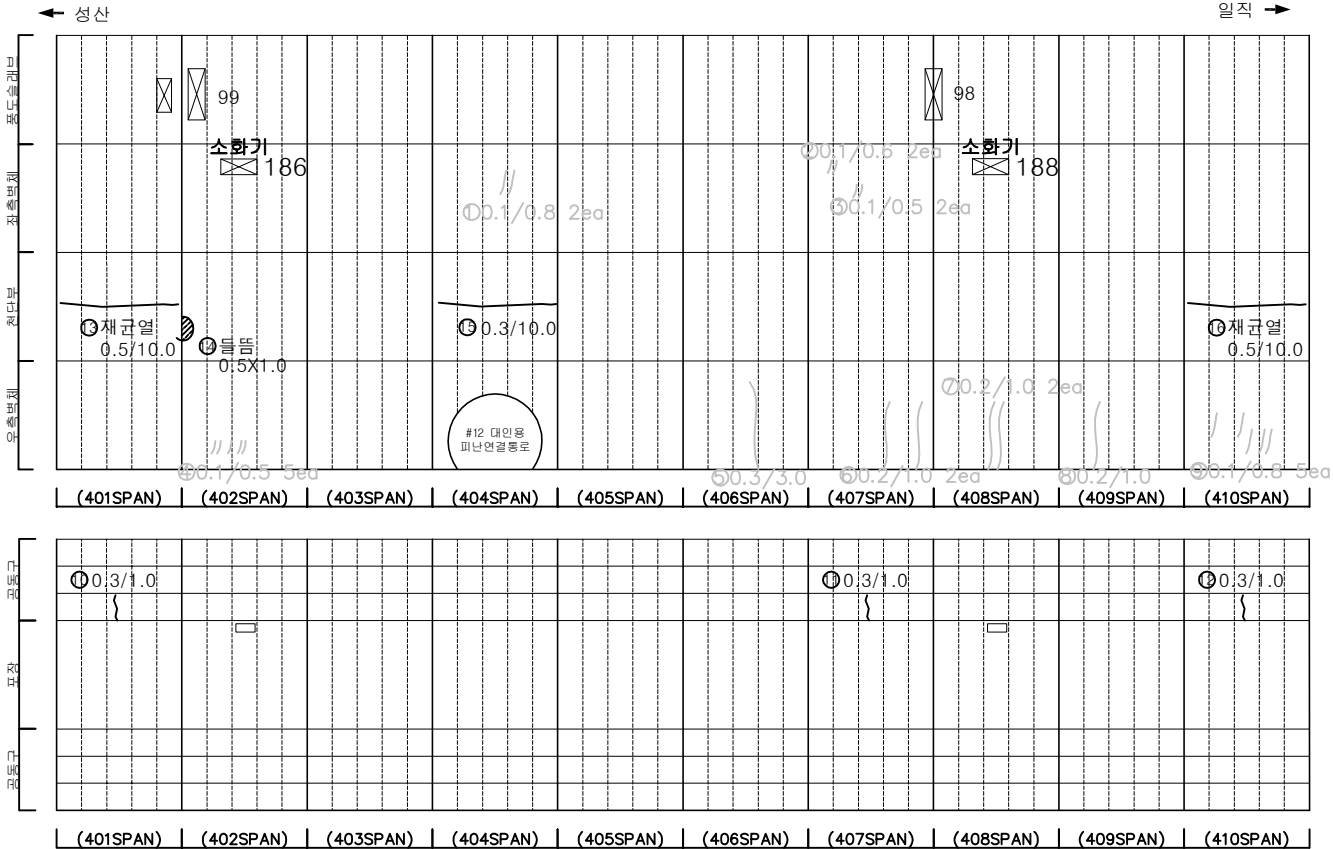
| 번호 | 발생<br>년도 | 부재 | 손상내용 | 손상현황 | | | | | | | 비고 |
|---|---|---|---|---|---|---|---|---|---|---|---|
| 1 | 21하 | 측벽부 | 균열(폭0.1mm) | 0.1 | 0.4 | - | 0.40 | m | 2 | 0.80 | 22'상 보강 |
| 2 | 21하 | 측벽부 | 균열(폭0.1mm) | 0.1 | 0.4 | - | 0.40 | m | 2 | 0.80 | 22'상 보강 |
| 11 | 22하 | 공동구 | 공동구 균열(폭0.3mm) | 0.3 | 1.0 | - | 1.00 | m | 1 | 1.00 | |
| 15 | 23하 | 천단부 | 재균열(폭0.5mm) | 0.5 | 10.0 | - | 10.00 | m | 1 | 10.00 | |

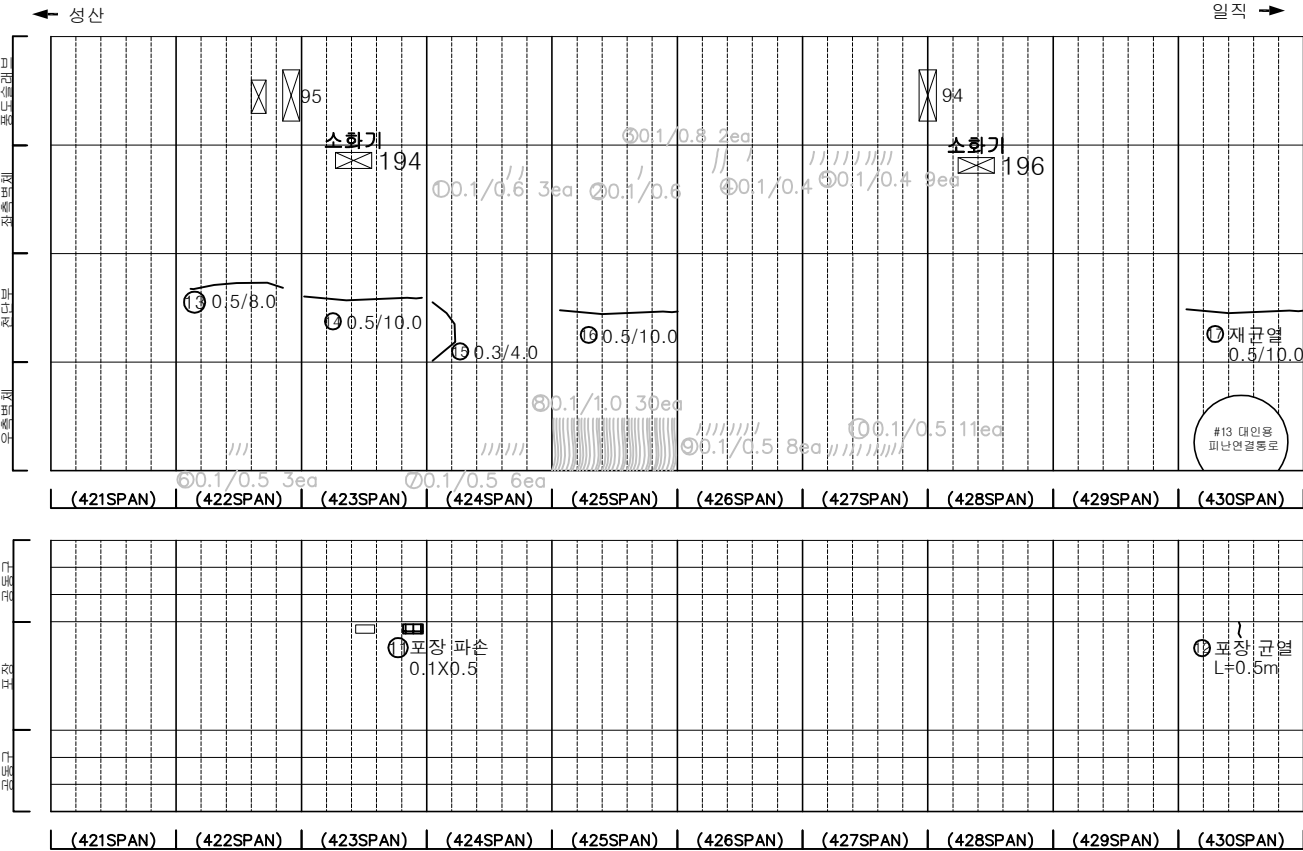
| 번호 | 발생<br>년도 | 부재 | 손상내용 | 손상현황 | | | | | | | 비 고 |
|---|---|---|---|---|---|---|---|---|---|---|---|
| 1 | 21하 | 측벽부 | 균열(폭0.1mm) | 0.1 | 0.6 | - | 0.60 | m | 3 | 1.80 | 22'상 보강 |
| 5 | 22하 | 포장부 | 포장 균열 | - | 0.5 | - | 0.50 | m | 1 | 0.50 | |
| 7 | 23하 | 천단부 | 재균열(폭0.5mm) | 0.5 | 10.0 | - | 10.00 | m | 1 | 10.00 | |
| 15 | 23하 | 공동구 | 공동구 균열(폭0.3mm) | 0.3 | 1.0 | - | 1.00 | m | 1 | 1.00 | |
