서부간선지하도로 정기 , 정밀안전점검 용역

## 외관조사망도

( 서부간선지하도로 (일직방향) )-2공구

서서울도시고속도로(주)

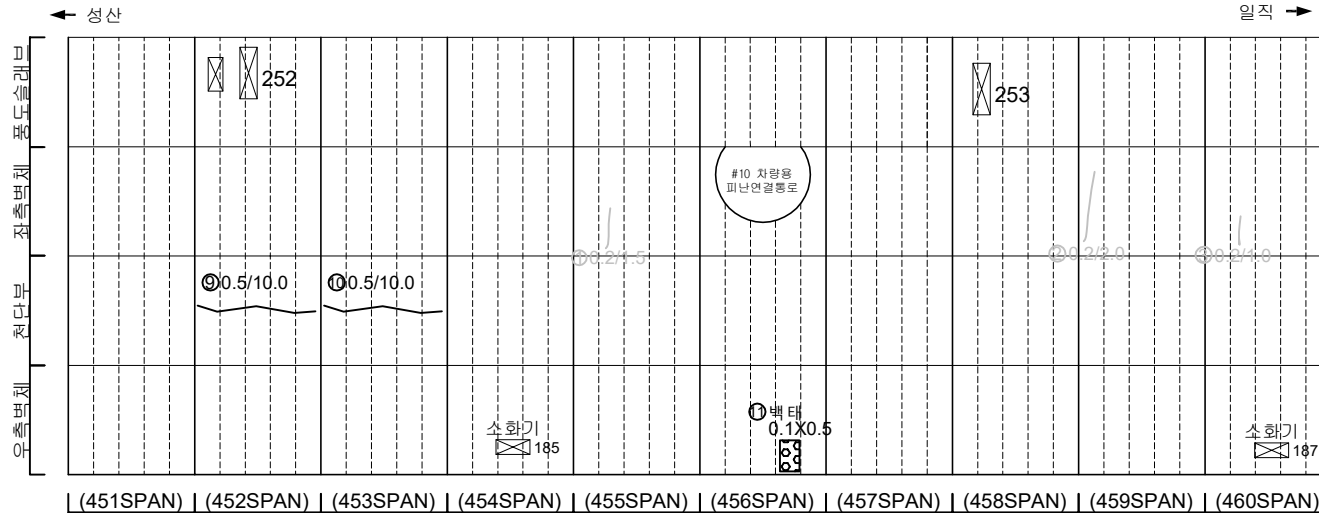
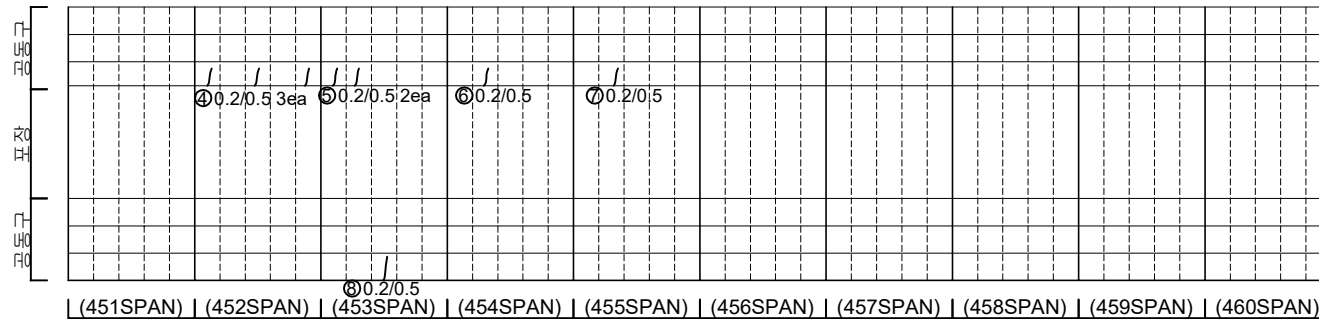
| 번호 | 발생<br>년도 | 부재 | 손상내용 | 손상현황 | | | | | | | 비 고 |
|---|---|---|---|---|---|---|---|---|---|---|---|
| 1 | 21하 | 측벽부 | 균열(폭0.2mm) | 0.2 | 0.7 | - | 0.70 | m | 1 | 0.70 | 22'상 보수 |
| 2 | 21하 | 측벽부 | 균열(폭0.2mm) | 0.2 | 0.5 | - | 0.50 | m | 1 | 0.50 | 22'상 보수 |
| 3 | 21하 | 측벽부 | 균열(폭0.2mm) | 0.2 | 0.5 | - | 0.50 | m | 1 | 0.50 | 22'상 보수 |
| 4 | 21하 | 측벽부 | 방상균열 | - | 1.5 | 1.5 | 2.25 | m² | 2 | 4.50 | 22'상 보수 |
| 5 | 21하 | 측벽부 | 방상균열 | - | 1.0 | 1.5 | 1.50 | m² | 1 | 1.50 | 22'상 보수 |
| 6 | 21하 | 측벽부 | 방상균열 | - | 1.0 | 1.5 | 1.50 | m² | 1 | 1.50 | 22'상 보수 |
| 7 | 21하 | 측벽부 | 균열(폭0.2mm) | 0.2 | 0.5 | - | 0.50 | m | 1 | 0.50 | 22'상 보수 |
| 8 | 21하 | 측벽부 | 균열(폭0.2mm) | 0.2 | 1.0 | - | 1.00 | m | 3 | 3.00 | 22'상 보수 |
| 9 | 21하 | 측벽부 | 방상균열 | - | 1.0 | 1.0 | 1.00 | m² | 1 | 1.00 | 22'상 보수 |
| 10 | 21하 | 측벽부 | 방상균열 | - | 1.0 | 1.0 | 1.00 | m² | 3 | 3.00 | 22'상 보수 |
| 11 | 21하 | 측벽부 | 방상균열 | - | 1.0 | 1.0 | 1.00 | m² | 1 | 1.00 | 22'상 보수 |
| 12 | 21하 | 측벽부 | 균열(폭0.2mm) | 0.2 | 1.5 | - | 1.50 | m | 1 | 1.50 | 22'상 보수 |
| 13 | 21하 | 공동구 | 공동구 균열(폭0.2mm) | 0.2 | 1.0 | - | 1.00 | m | 1 | 1.00 | |

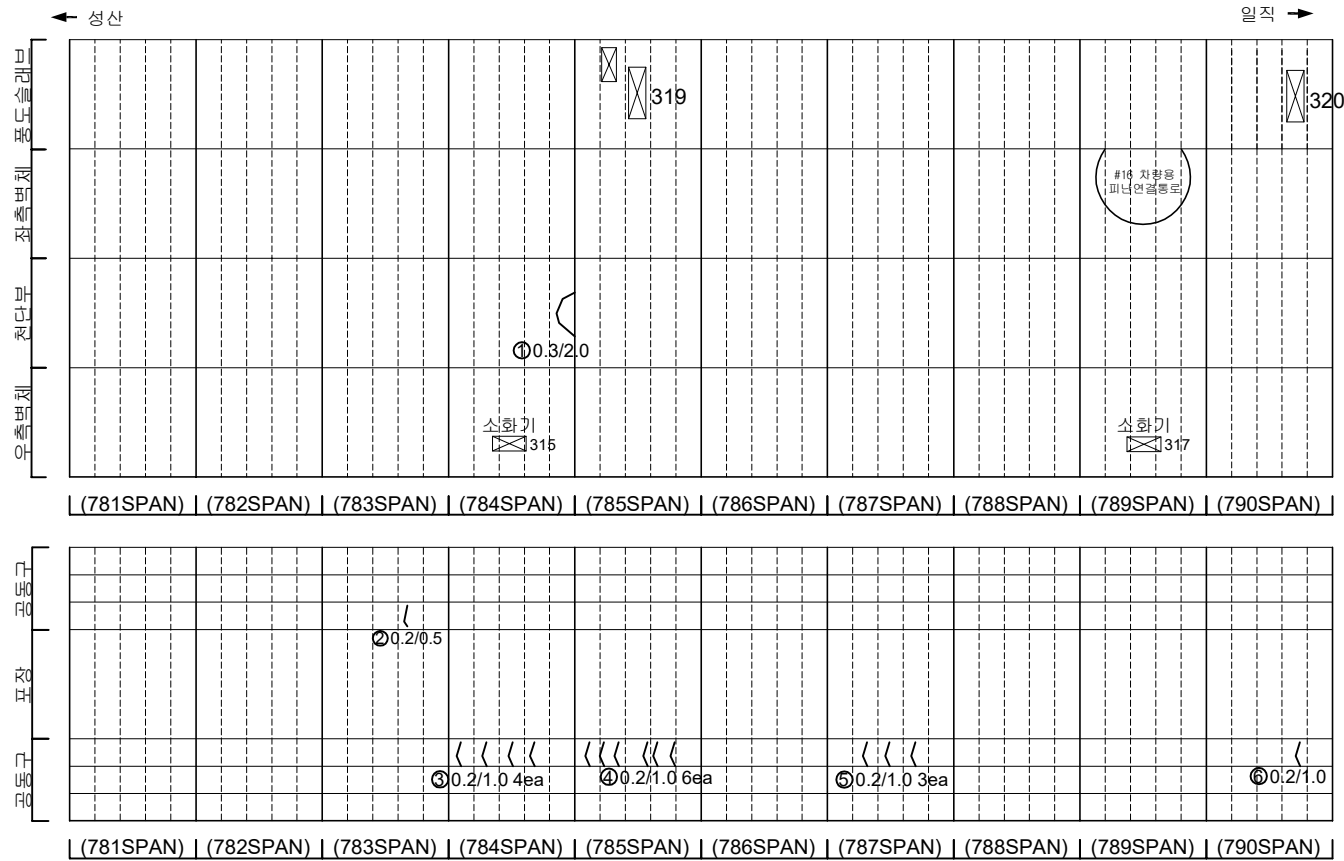
| 번호 | 발생<br>년도 | 부재 | 손상내용 | 손상현황 | | | | | | | 비 고 |
|---|---|---|---|---|---|---|---|---|---|---|---|
| 1 | 215하 | 공동구 | 공동구 균열(폭0.2mm) | 0.2 | 0.1 | - | 0.10 | m | 4 | 0.40 | |
| 2 | 215하 | 공동구 | 공동구 균열(폭0.2mm) | 0.2 | 1.0 | - | 1.00 | m | 3 | 3.00 | |
| 3 | 215하 | 공동구 | 공동구 균열(폭0.2mm) | 0.2 | 1.0 | - | 1.00 | m | 1 | 1.00 | |
| 4 | 215하 | 공동구 | 공동구 균열(폭0.2mm) | 0.2 | 0.2 | - | 0.20 | m | 1 | 0.20 | |
| 5 | 225하 | 공동구 | 공동구 균열(폭0.2mm) | - | - | - | 1.00 | m | 1 | 1.00 | 225하 도로 |

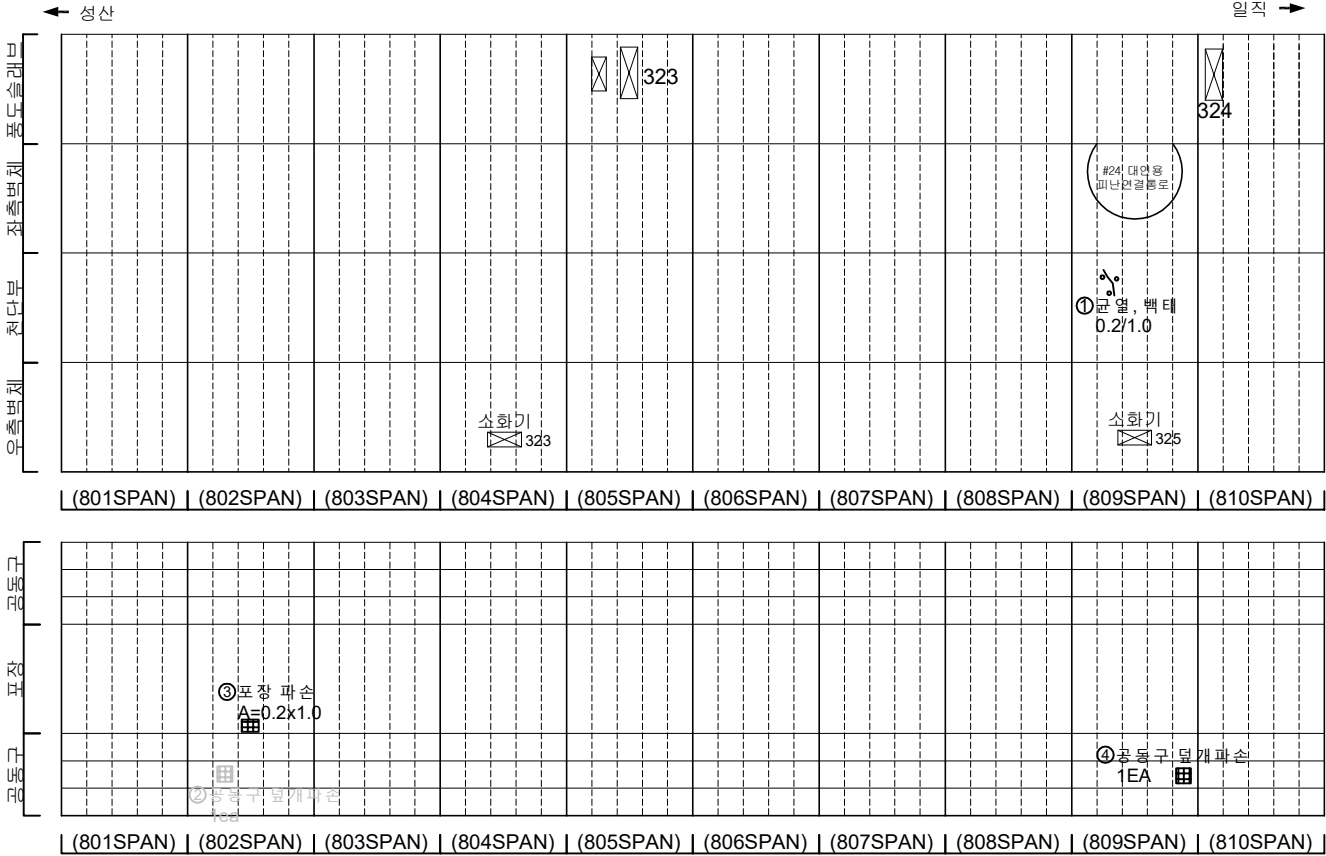
| 번호 | 발생<br>년도 | 부재 | 손상내용 | 손상현황 | | | | | | | 비 고 |
|---|---|---|---|---|---|---|---|---|---|---|---|
| 1 | 21하 | 공동구 | 공동구 균열(폭0.2mm) | 0.2 | 0.5 | - | 0.50 | m | 3 | 1.50 | |
| 2 | 21하 | 공동구 | 공동구 균열(폭0.2mm) | 0.2 | 0.5 | - | 0.50 | m | 2 | 1.00 | |
| 3 | 21하 | 공동구 | 공동구 균열(폭0.2mm) | 0.2 | 0.5 | - | 0.50 | m | 3 | 1.50 | |
| 4 | 21하 | 공동구 | 공동구 균열(폭0.2mm) | 0.2 | 0.5 | - | 0.50 | m | 4 | 2.00 | |
| 5 | 21하 | 공동구 | 공동구 균열(폭0.2mm) | 0.2 | 0.5 | - | 0.50 | m | 3 | 1.50 | |
| 6 | 21하 | 공동구 | 공동구 균열(폭0.2mm) | 0.2 | 0.5 | - | 0.50 | m | 3 | 1.50 | |
| 7 | 21하 | 공동구 | 공동구 균열(폭0.2mm) | 0.2 | 1.0 | - | 1.00 | m | 1 | 1.00 | |
| 8 | 21하 | 공동구 | 공동구 균열(폭0.2mm) | 0.2 | 1.0 | - | 1.00 | m | 2 | 2.00 | |
| 9 | 21하 | 공동구 | 공동구 균열(폭0.2mm) | 0.2 | 1.0 | - | 1.00 | m | 2 | 2.00 | |
