신월여의지하도로 2023년 상반기  
정기안전점검 용역

## 외관조사망도

신월여의지하도로(여의도방향)

서울터널주식회사

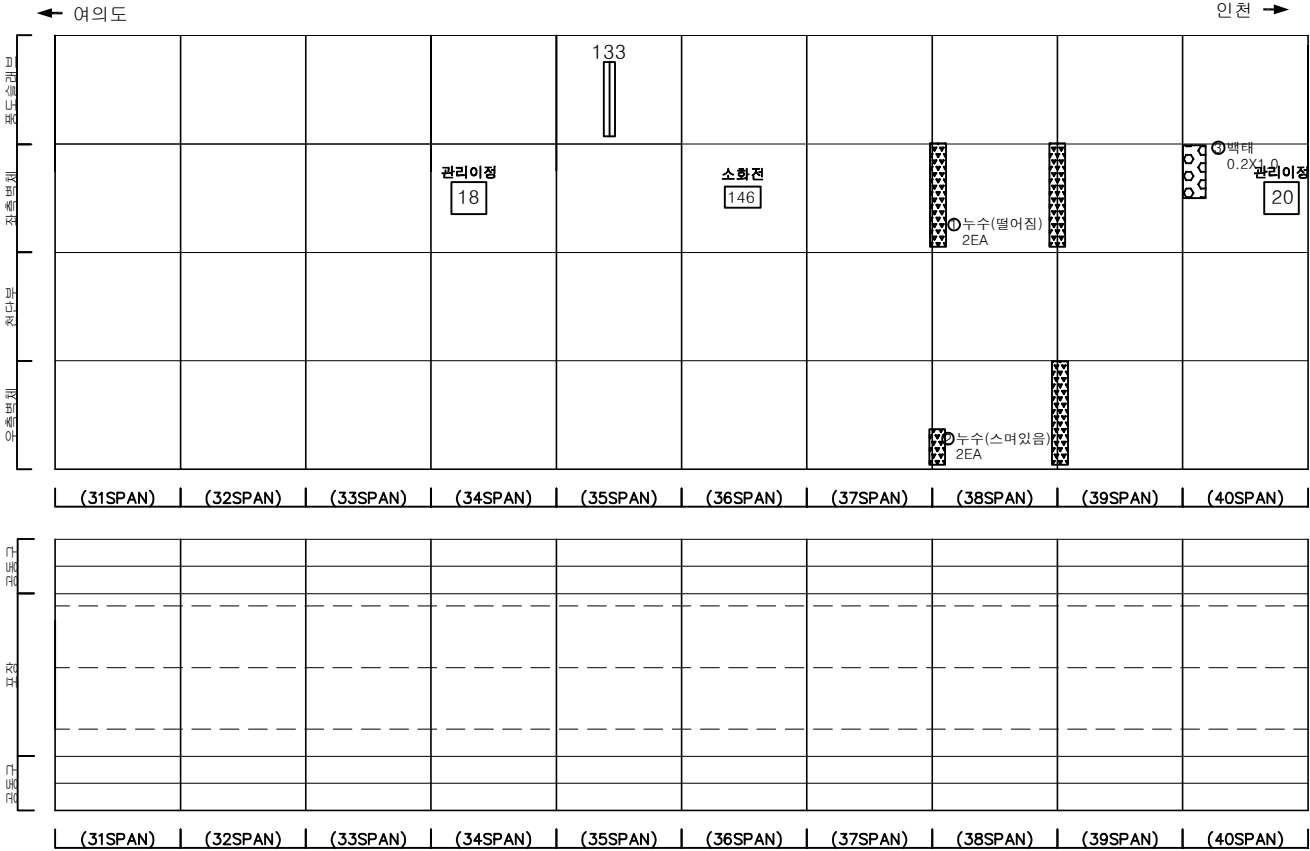
| | 누수, 습윤부 | 벽 태 | 퇴적물 | 도 면 명 | 신월여의지하도로-여의도방향 NATM 31~40구간 |

| 번호 | 발생<br>년도 | 부재 | 위치 | 손상내용 | 손상현황 | | | | | | 비고 |
|---|---|---|---|---|---|---|---|---|---|---|---|
| 1 | 22하 | 측벽부 | S 038 | 누수 | - | - | - | EA | 2 | 2.00 | |
| 2 | 22하 | 측벽부 | S 038 | 누수 | - | - | - | EA | 2 | 2.00 | |

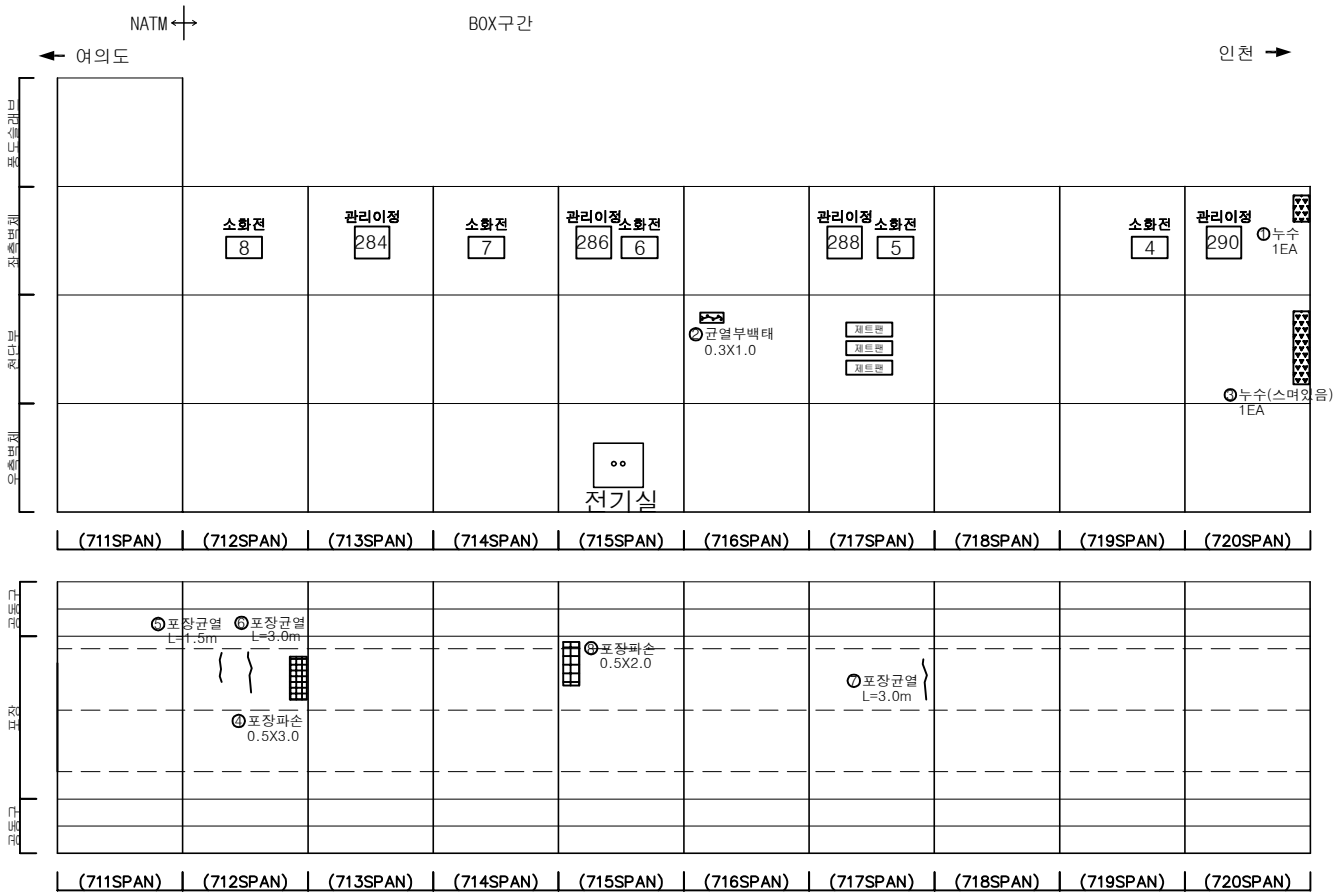
| 번호 | 발생년도 | 부재 | 위치 | 손상내용 | 손상현황 | | | | | | 비고 |
|---|---|---|---|---|---|---|---|---|---|---|---|
| 1 | 22상 | 측벽부 | S 720 | 누수 | - | - | - | EA | 1 | 1.00 | |
| 2 | 22하 | 천단부 | S 716 | 균열부백태 | - | 0.3 | 1.0 | m | 1 | 0.30 | |
| 3 | 22하 | 천단부 | S 720 | 누수 | - | - | - | EA | 1 | 1.00 | |
| 5 | 22하 | 포장부 | S 712 | 포장균열 | - | 1.5 | - | m | 1 | 1.50 | |
| 6 | 22하 | 포장부 | S 712 | 포장균열 | - | 3.0 | - | m | 1 | 3.00 | |
| 7 | 22하 | 포장부 | S 717 | 포장균열 | - | 3.0 | - | m | 1 | 3.00 | |
