| 범<br>례 | 상징 | | | 발 주 처 |
|---|---|---|---|---|
| | 편치, 공동 | 박리, 파손 | 돌고림, 결빙 | 의정부국토관리사무소<br>용역명<br>국도37호선 자작1교(상) 등 8개소<br>정밀안전점검 용역 |
| | 철근노출 | 침하 | 열화 | 도면명<br>자작1교(신팔방향) - 바닥판상면 S1 |

| 용역명 | 국도37호선 자작1교(상) 등 8개소 정밀안전점검 용역 |
| 도면명 | 자작1교(신팔방향) - 바닥판상면 S2 |

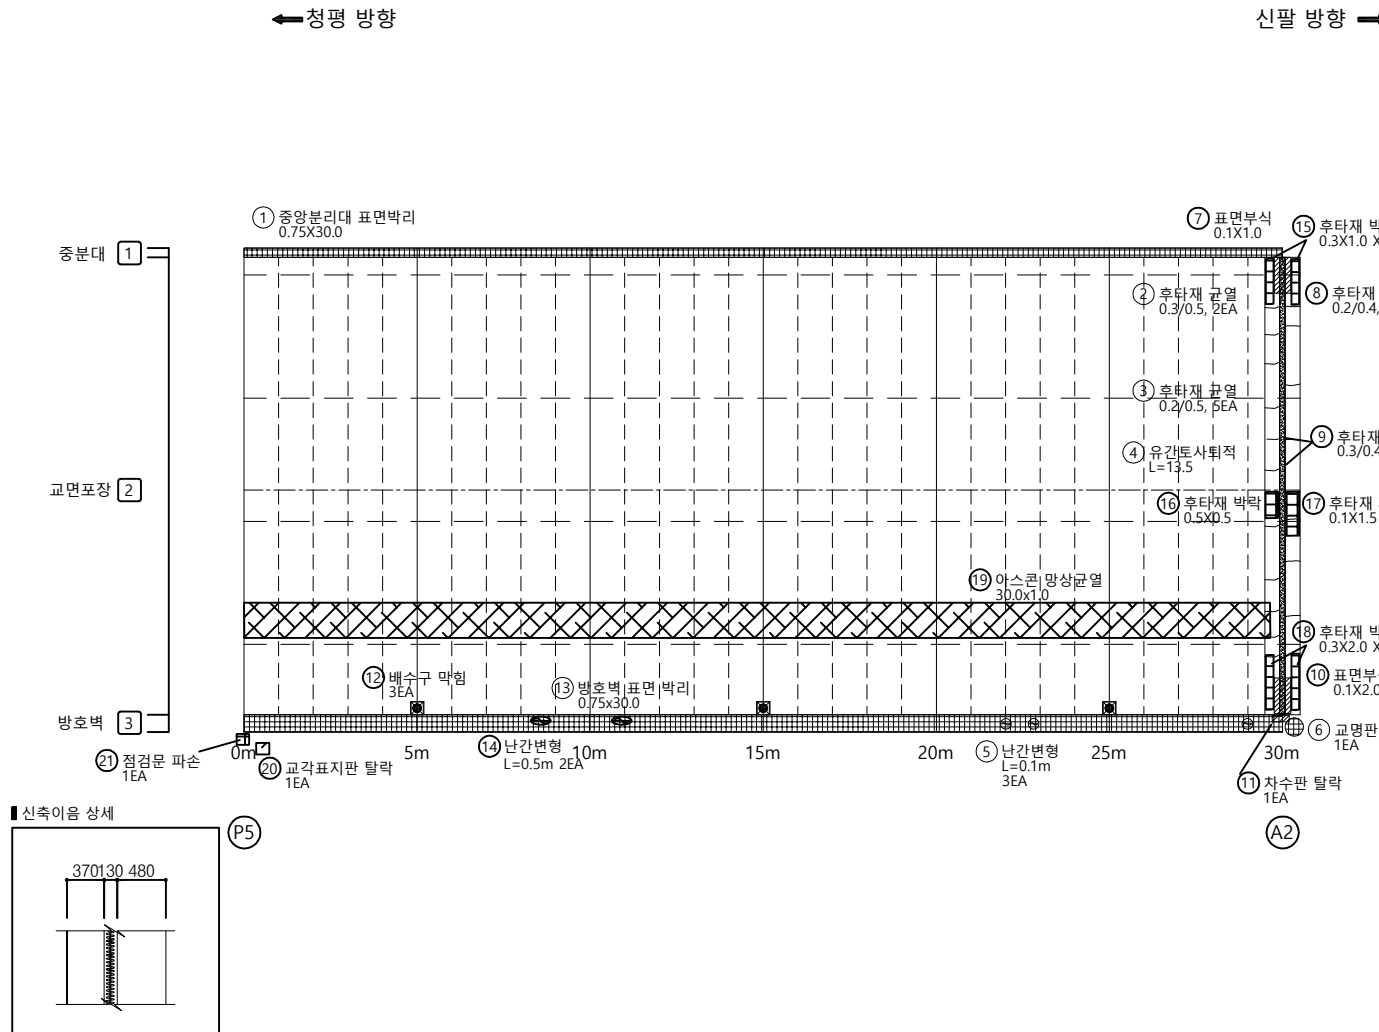
발 주 처  
의정부국토관리사무소용 역 명  
국도37호선 자작1교(상) 등 8개소  
정밀안전점검 용역도 면 명  
자작1교(신팔방향) - 바닥판상면 S5도 면 번호  
05

| 번호 | 구분 | 부재 | 손상내용 | 손상현황 | | | | | | 비고 |
|---|---|---|---|---|---|---|---|---|---|---|
| 1 | 기존 | 바닥판 | 누수 | | 1.0 | | 2 | 2.00 | m | |
| 2 | 기존 | 바닥판 | 누수 | | 0.5 | | 1 | 0.50 | m | |
| 3 | 기존 | 바닥판 | 누수 | | 1.6 | | 1 | 1.60 | m | |
| 4 | 기존 | 바닥판 | 누수 | | 1.6 | | 1 | 1.60 | m | |
| 5 | 기존 | 바닥판 | 누수 | | 1.6 | | 1 | 1.60 | m | |
