| 범례 | | 별주치 | |
|---|---|---|---|
| 균열 | 망상균열 | 물고임, 결빙 | 국도37호선 자적1교(상) 등 8개소 |
| 편지, 공동 | 배리, 파손 | 표면부식 | 정밀안전점검 용역 |
| 철근노출 | 침하 | 도면번호 | 자적1교(신팔방향) - 바닥판상면 S1 |

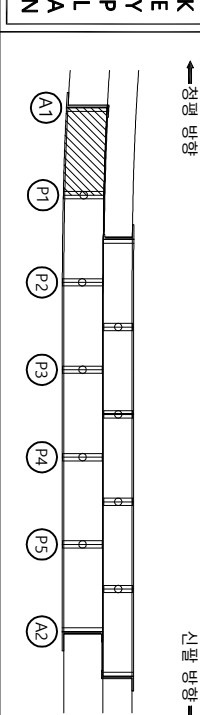
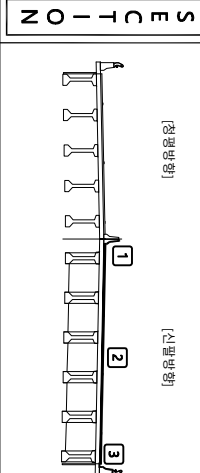
| 번호 구분 | 순상내용 | 순상현황 | | | | 비고 |
|---|---|---|---|---|---|---|
| 1 구 | 후타재균열(0.3mm이상) | 0.3 | 0.8 | | 7 | 5.60 m |
| 2 구 | 중앙분리대 표면배리 | | 0.75 | 30.0 | 1 | 22.50 m <sup>2</sup> |
| 3 구 | 유간토사토석 | | | 13.5 | 1 | 13.50 m |
| 4 구 | 중앙분리대 난간판손 | | 4.0 | | 1 | 4.00 m |
| 5 구 | 교양면 양설 | | | | 1 | 1.00 EA |
| 6 구 | 방호벽 표면배리 | | 0.75 | 30.0 | 1 | 22.50 m <sup>2</sup> |
| 7 구 | 표면부식 | | 0.1 | 1.0 | 1 | 0.10 m <sup>2</sup> |
| 8 구 | 후타재균열(0.3mm미만) | 0.2 | 0.3 | | 3 | 0.90 m |
| 9 구 | 신축이음 일개합력 | | 0.2 | 0.5 | 2 | 1.00 m |
| 10 구 | 표면부식 | | 0.1 | 4.0 | 1 | 0.40 m <sup>2</sup> |
| 11 구 | 포트홀 | | 0.5 | 0.5 | 3 | 0.75 m <sup>2</sup> |
| 12 신 | 배수구 막힘 | | | | 3 | 3.00 EA |
| 13 신 | 중앙분리대 보수부 망상균열 | | 0.8 | 2.5 | 1 | 2.00 m <sup>2</sup> |
| 14 신 | 균열(0.5mm미만) | 0.1 | 1.0 | | 1 | 1.00 m |
| 15 신 | 방호벽 보수부 배리 | | 0.5 | 6.0 | 1 | 3.00 m <sup>2</sup> |
| 16 신 | 균열(0.3mm미만) | 0.1 | 0.5 | | 2 | 1.00 m |

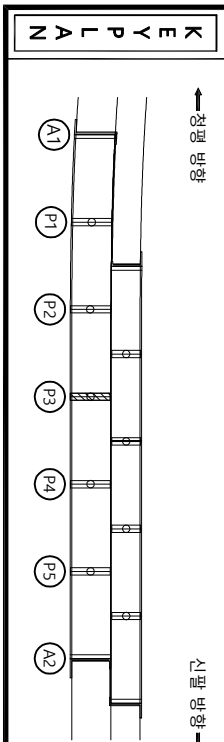
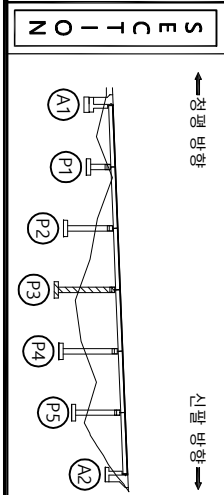
| KEY PLAN | | SECTION | | 범례 | | 별주제 |
|---|--|---|--|---|---|---|
| | | | | | | 도면번호<br>자작1교(신팔방향) - 교각 P2 |

| 번호 구분 | 순상내용 | 순상현황 | | | | 비고 |
|---|---|---|---|---|---|---|
| 1 구 | 받침 돌발 균열(0.3mm미만) | 0.1 | 0.1 | 1 | 1 | 0.10 m |
| 2 구 | 받침 돌발 균열(0.3mm미만) | 0.1 | 0.1 | 2 | 2 | 0.20 m |
| 3 구 | 받침 돌발 균열(0.3mm미만) | 0.1 | 0.1 | 2 | 2 | 0.20 m |
| 5 구 | 받침 돌발 균열(0.3mm미만) | 0.1 | 0.1 | 1 | 1 | 0.10 m |
| 6 구 | 받침 돌발 균열(0.3mm미만) | 0.1 | 0.1 | 2 | 2 | 0.20 m |
| 7 구 | 받침 돌발 균열(0.3mm미만) | 0.1 | 0.2 | 2 | 2 | 0.40 m |
| 8 구 | 균열(0.3mm미만) | 0.1 | 0.5 | 1 | 1 | 0.50 m |
| 12 신 | 누수원지 | | 0.7 | 3.0 | 1 | 2.10 m <sup>2</sup> |

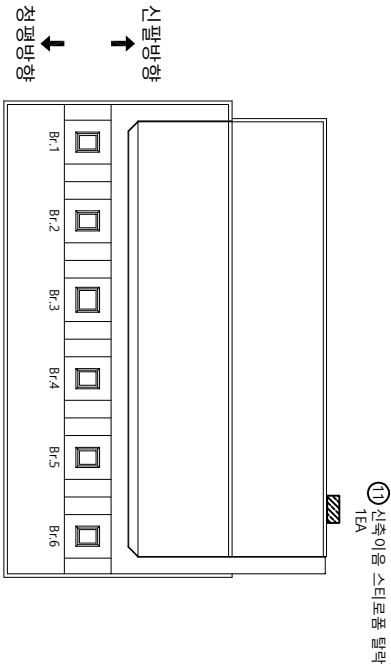
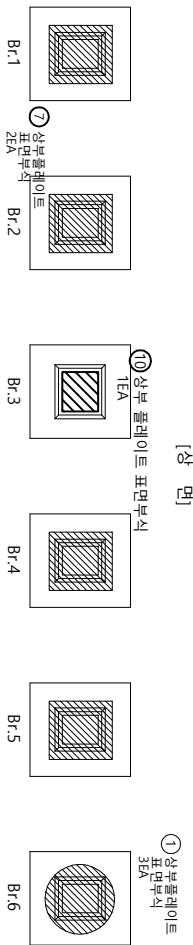
| 번호 구분 | 순상내용 | 순상현황 | | | | 비고 |
|---|---|---|---|---|---|---|
| 1 구 | 상부 플레이트 표면부식 | | | 3 | 3.00 | EA |
| 2 구 | 균열(0.3mm미만) | 0.2 | 1.00 | 2 | 2.00 | m |
| 4 구 | 보수부 재균열(0.3mm미만) | 0.2 | 0.5 | 2 | 1.00 | m |
| 5 구 | 균열(0.3mm미만) | 0.2 | 0.6 | 1 | 0.60 | m |
| 6 구 | 균열(0.3mm미만) | 0.2 | 0.3 | 1 | 0.30 | m |
| 7 구 | 상부 플레이트 표면부식 | | | 2 | 2.00 | EA |
| 8 구 | 균열(0.3mm미만) | 0.2 | 2.0 | 1 | 2.00 | m |
| 9 구 | 균열(0.3mm미만) | 0.2 | 1.5 | 1 | 1.50 | m |
| 10 신 | 상부 플레이트 표면부식 | | | 1 | 1.00 | EA |
| 12 신 | 누수문체 | 2.0 | 3.0 | 5 | 30.00 | m <sup>2</sup> |
