ID : 저작2교(신팔방항) - 바다관사면 S1 외관조사영도

| 발주처 | 의행부 국토관리사무소 |
|---|---|
| 도면명 | 구도37호선 자적2(교상) 등 8개소<br>정밀안전점검 용역 |
| 도면번호 | 자적2(교상)밀봉방) - 바닥판상면 S2 |

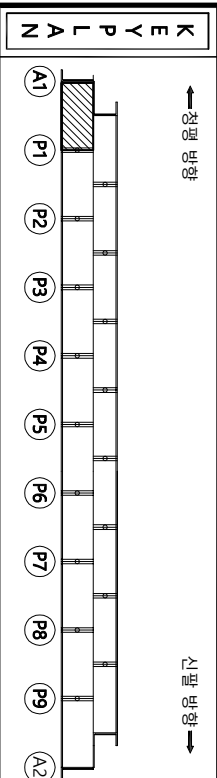
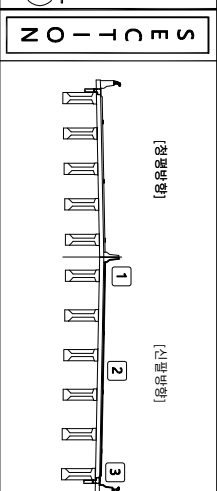
| 현황구분 | 손상내용 | 손상현황 | | | | | 비고 | |
|---|---|---|---|---|---|---|---|---|
| 1 구 | 우간토사퇴적 | | 13.5 | | 1 | 13.50 | m | |
| 2 구 | 표면파괴 | | 0.8 | 30.0 | 1 | 22.50 | m <sup>2</sup> | |
| 3 구 | 교면파괴 양심 | | | | 1 | 1.00 | EA | |
| 4 구 | 표면파괴 | | 0.8 | 30.0 | 1 | 22.50 | m <sup>2</sup> | |
| 5 구 | 난간바형 | | 1.0 | | 1 | 1.00 | m | |
| 6 구 | 배수구 막힘 | | | | 1 | 1.00 | EA | |
| 7 구 | 표면부식 | | 0.1 | 1.0 | 1 | 0.10 | m <sup>2</sup> | |
| 8 구 | 주터채굴(깊이3mm)(양) | 0.2 | 0.5 | | 14 | 7.00 | m | |
| 9 구 | 주터채굴(깊이3mm)(양) | 0.2 | 0.4 | | 15 | 6.00 | m | |
| 10 구 | 표면부식 | | 0.1 | 4.0 | 1 | 0.40 | m <sup>2</sup> | |
| 11 구 | 신축이음 형상 양심 | | | | 1 | 1.00 | EA | |
| 12 구 | 굴절(0.3mm)(상) | 0.3 | 1.0 | | 1 | 1.00 | m | |
| 13 구 | 배수구 막힘 | | | | 1 | 1.00 | EA | |
| 14 신 | 굴절(0.3mm)(양) | 0.1 | 0.5 | | 1 | 0.50 | m | |
| 15 신 | 굴절(0.3mm)(양) | 0.1 | 1.0 | | 1 | 1.00 | m | |
| 16 신 | 굴절(0.3mm)(양) | 0.1 | 1.0 | | 1 | 1.00 | m | |
| 17 신 | 점입물로 문파손 | | | | 1 | 1.00 | EA | |

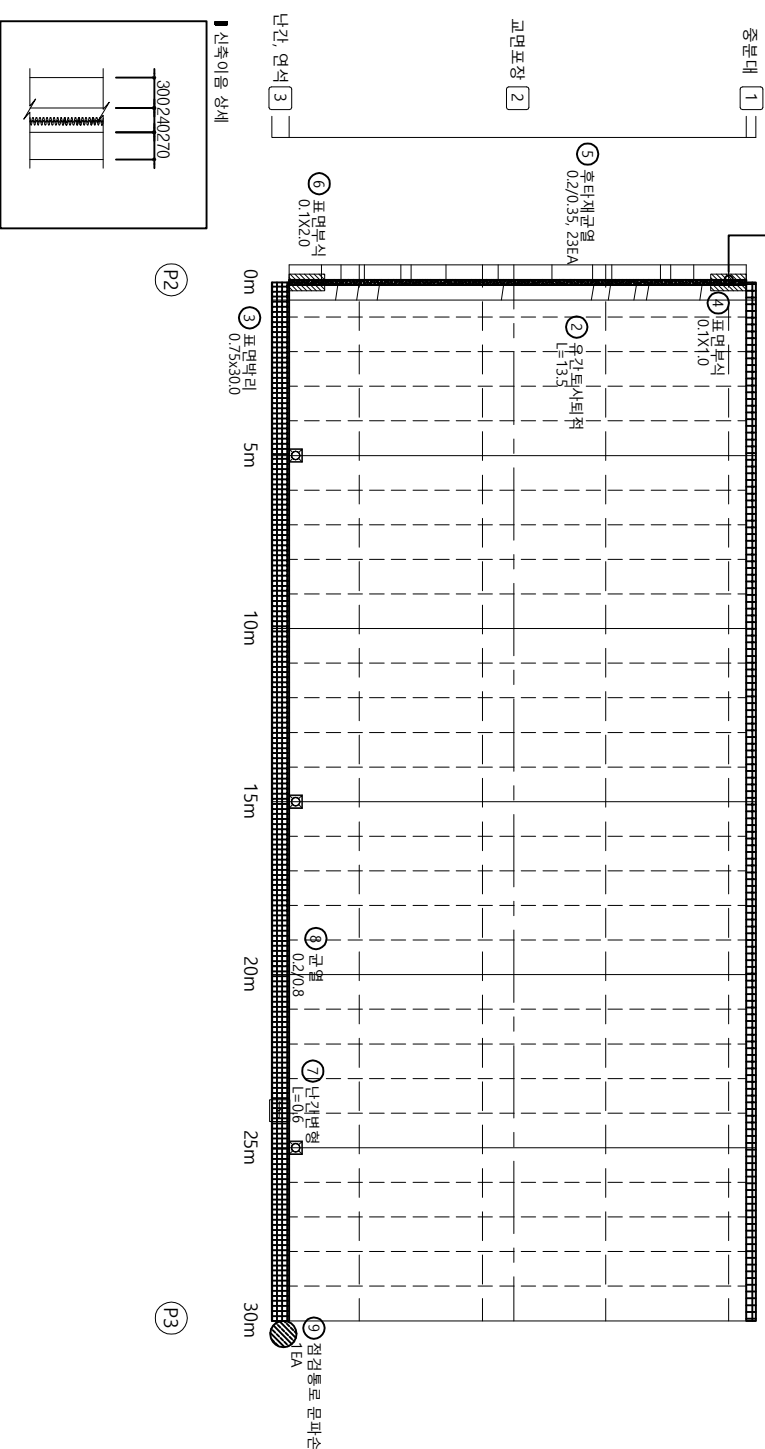
ID : 저작2교(신필방향) - 바다관사면 S2 외관조사망도

| 원형 구분 | 승상내용 | 승상현황 | | | | | 비고 |
|---|---|---|---|---|---|---|---|
| 1 구 | 표면배리 | 0.8 | 30.0 | 1 | 22.50 | m <sup>2</sup> | |
| 2 구 | 표면배리 | 0.8 | 30.0 | 1 | 22.50 | m <sup>2</sup> | |
| 3 구 | 단면배형 | 1.0 | | 1 | 1.00 | m | |
| 4 신 | 배수구 막힘 | | | 1 | 1.00 | EA | |
| 5 신 | 배수구 막힘 | | | 1 | 1.00 | EA | |
| 6 신 | 코울(0.3mm(만)) | 0.1 | 0.7 | 3 | 2.10 | m | |

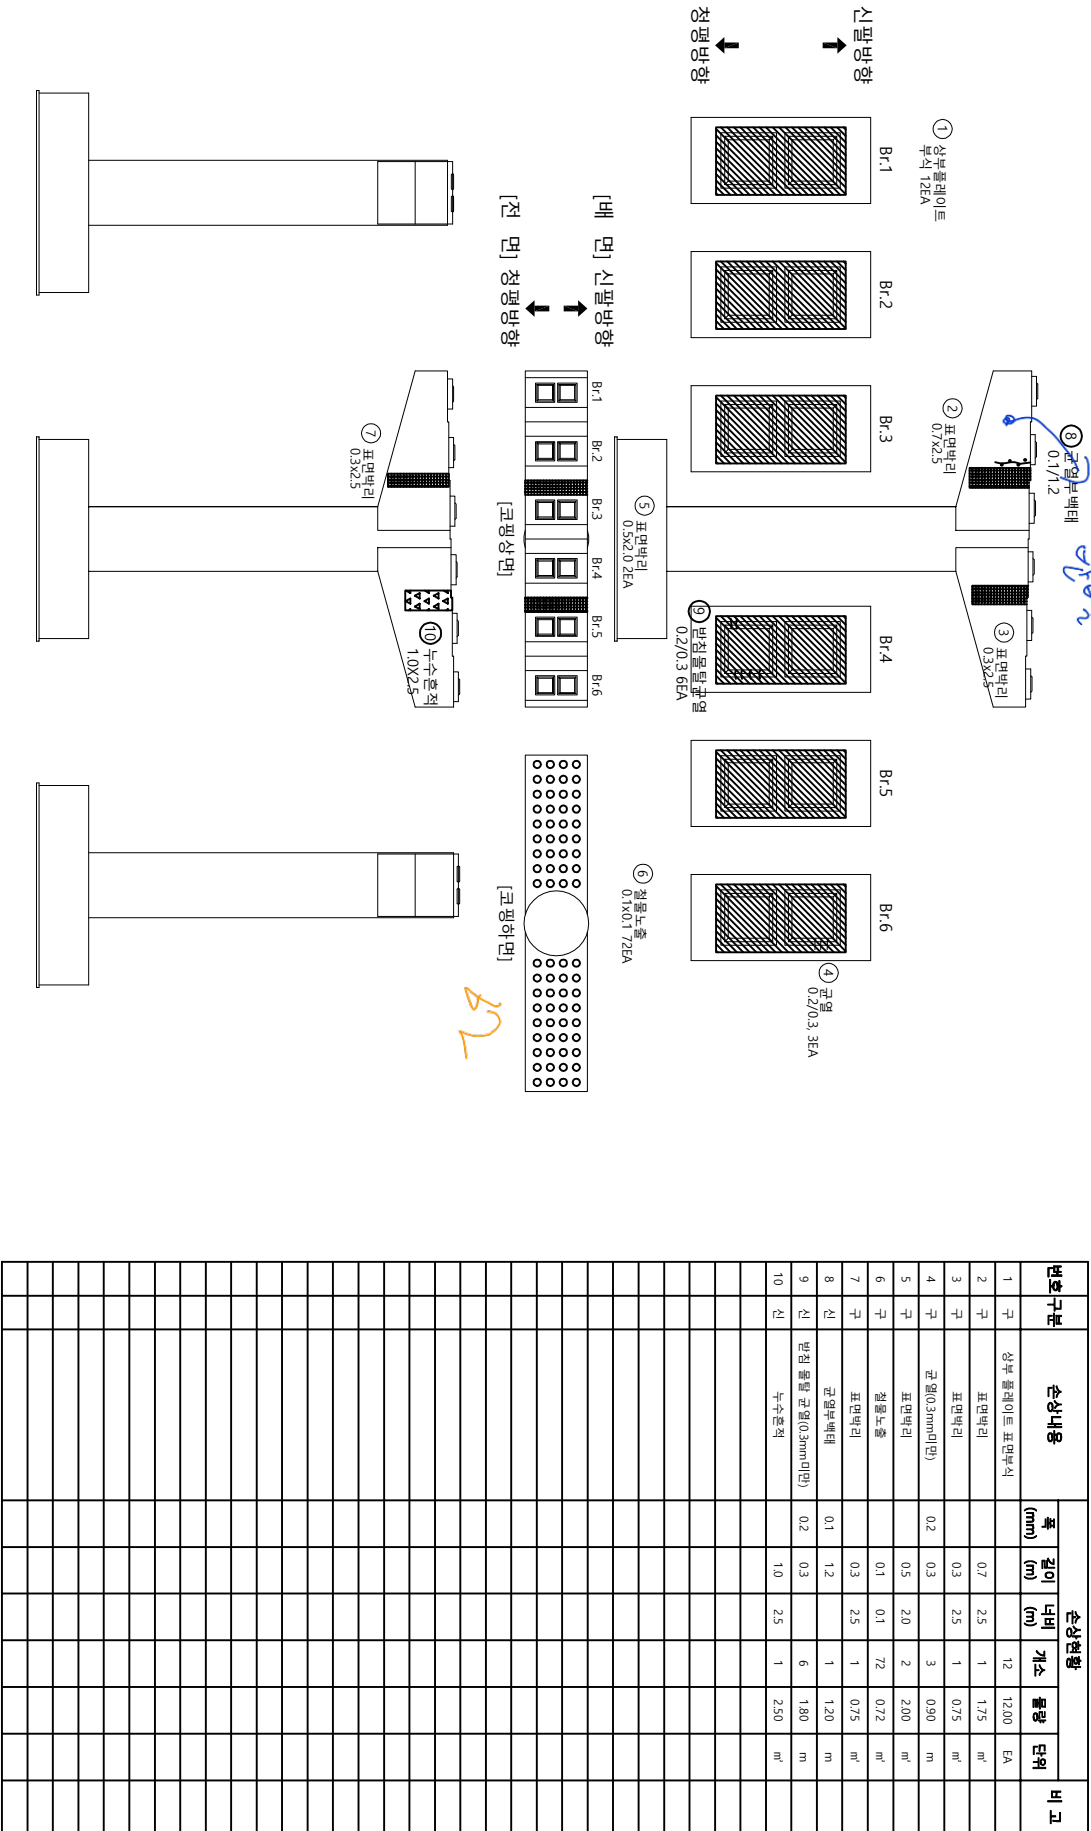
| KEY PLAN | | SECTION | | 범례 | | 별주처 | |
|---|--|---|--|---|--|---|--|
| A1 P1 P2 P3 P4 P5 P6 P7 P8 P9 A2 | | A1 P1 P2 P3 P4 P5 P6 P7 P8 P9 A2 | | A1 P1 P2 P3 P4 P5 P6 P7 P8 P9 A2 | | 도면번호<br>자적2교(신팔방향) - 교각 P8 | |

손상물량표
