| | 市 | | 市 | 2017년<br>의정부구보편사무소<br>구도37호선 자차차고(상) 등 8개소<br>정밀안전점검 용역 |

자적3교(신팔방향) - 바닥판상면 S4

ID : 자작3교(신팔방향) - 바다관하하면 S1 외관조사망도

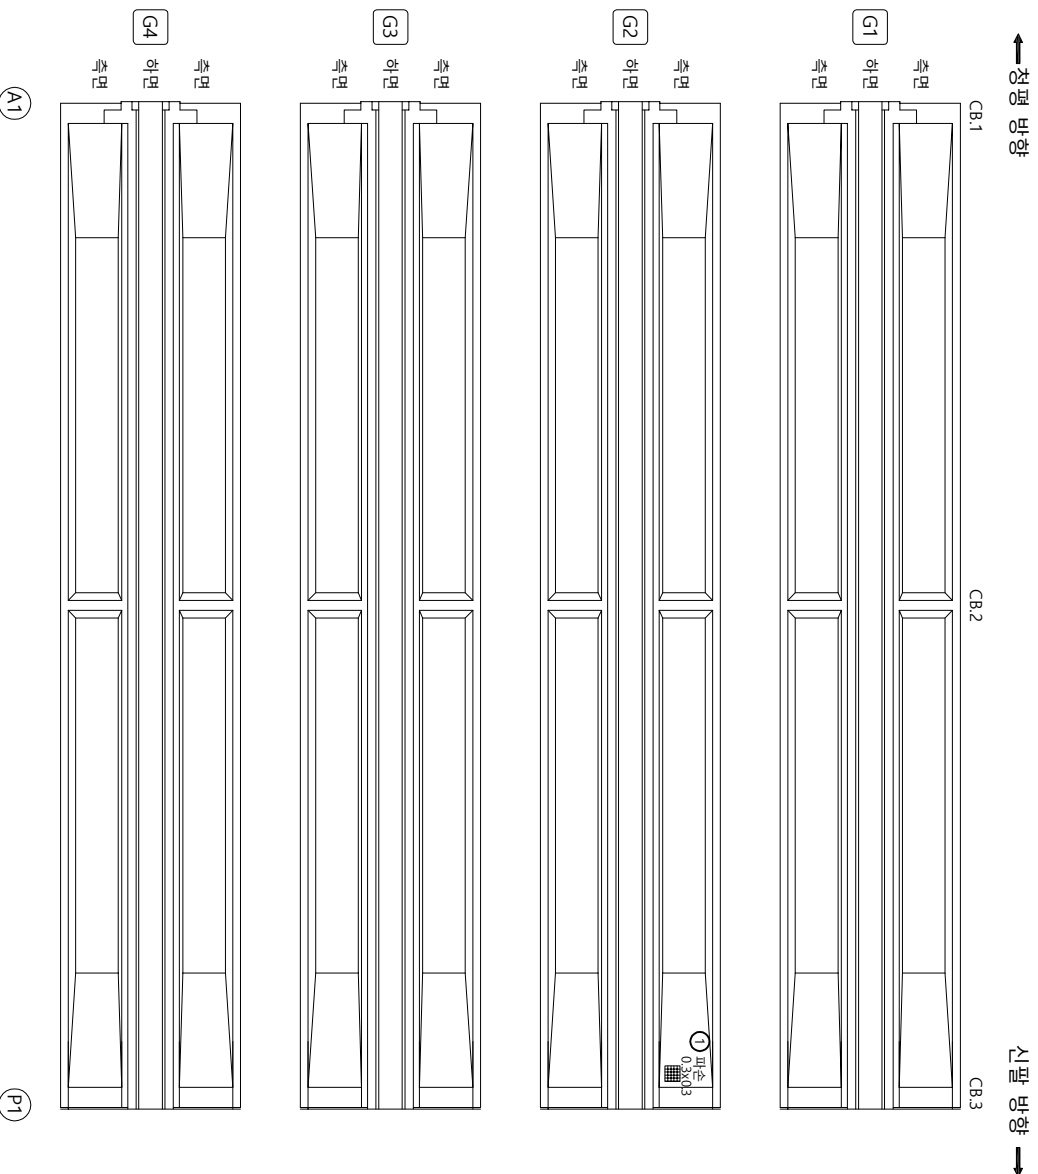
도 면 명  
자적3교(신팔방향) - 바닥판하면 S4

| 번호 구분 | 순상내용 | 순상현황 | | | | 비고 |
|---|---|---|---|---|---|---|
| 1 구 | 균열(0.3mm이상) | 1.0 | 5.0 | | 1 | 5.00 m |
| 4 구 | 방상균열 | | 2.0 | 2.0 | 1 | 4.00 m² |
| 5 구 | 방상균열 | | 0.8 | 2.0 | 2 | 3.20 m² |
| 6 구 | 방상균열 | | 0.6 | 1.0 | 1 | 0.60 m² |
| 8 구 | 누수 | | 0.1 | | 1 | 0.10 m³ |
| 9 구 | 방상균열 | | 2.0 | 0.6 | 1 | 1.20 m² |
| 10 구 | 균열(0.5mm이상) | 0.1 | 0.8 | | 1 | 0.80 m |

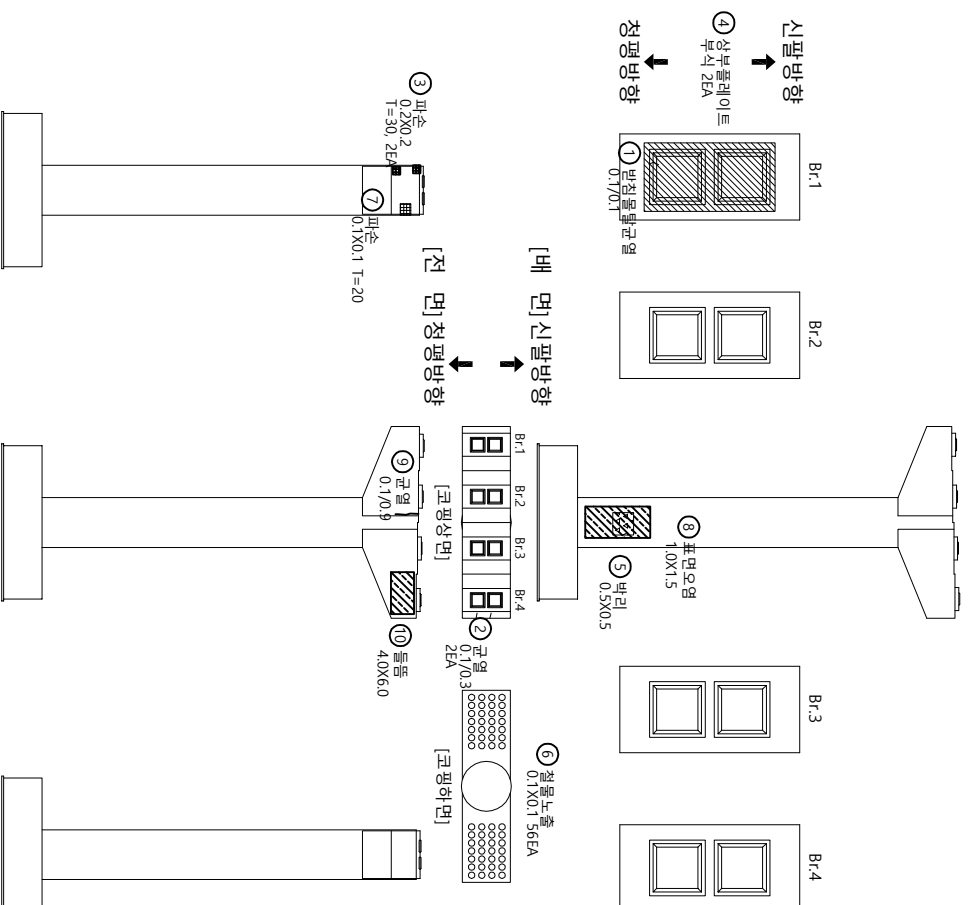
| 번호 구분 | 순상내용 | 순상현황 | | | | 비고 |
|---|---|---|---|---|---|---|
| 1 구 | 누수분적 | | 0.2 | 2.0 | 2 | 0.80 m <sup>2</sup> |
| 2 구 | 상부 플레이트 표면부식 | | | | 8 | 8.00 EA |
| 3 구 | 누수분적 | | 0.2 | 2.0 | 3 | 1.20 m <sup>2</sup> |
| 7 구 | 누수분적 | | 0.3 | 2.0 | 1 | 0.60 m <sup>2</sup> |
| 8 구 | 균열(0.3mm이상) | 0.3 | 0.5 | | 1 | 0.60 m |
| 9 신 | 균열(0.3mm이상) | 0.2 | 0.6 | | 1 | 0.60 m |
| 10 신 | 균열(0.3mm이상) | 0.2 | 1.2 | | 1 | 1.20 m |
| 11 신 | 누수분적 | | 1.0 | 30.0 | 1 | 30.00 m <sup>2</sup> |
| 13 신 | 망상균열 | | 1.0 | 0.5 | 1 | 0.50 m <sup>2</sup> |
| 16 신 | 누수분적 | | 1.0 | 2.0 | 1 | 2.00 m <sup>2</sup> |
| 17 신 | 균열(0.3mm이상) | 0.2 | 0.6 | | 1 | 0.60 m |
| 18 신 | 균열(0.3mm이상) | 0.1 | 3.0 | | 1 | 3.00 m |
| 19 신 | 망상균열 | | 3.0 | 0.3 | 1 | 0.90 m <sup>2</sup> |
| 21 신 | 균열(0.3mm이상) | 0.2 | 0.3 | | 1 | 0.30 m |
